DIAGNÓSTICO TÉCNICO DI-9365
SUBDIRECCIÓN DE ANÁLISIS DE RIESGOS Y EFECTOS DE CAMBIO CLIMÁTICO
COORDINACIÓN DE ASISTENCIA TÉCNICA
RADICADO IDIGER 2016ER6614 EVENTO SIRE 3922156

DIRECCIÓN	Calle 104 No. 58 A – 12	ÁREA DIRECTA	1550 m ²				
SECTOR CATASTRAL	Puente Largo	POBLACIÓN ATENDIDA	96				
UPZ	20 - La Alhambra.	FAMILIAS	2	ADULTOS	53	NIÑOS	4
LOCALIDAD	11 – Suba.	PREDIOS EVALUADOS	3				
CHIP	AAA0125TEUH.	OFICIO REMISORIO	CR-24536.

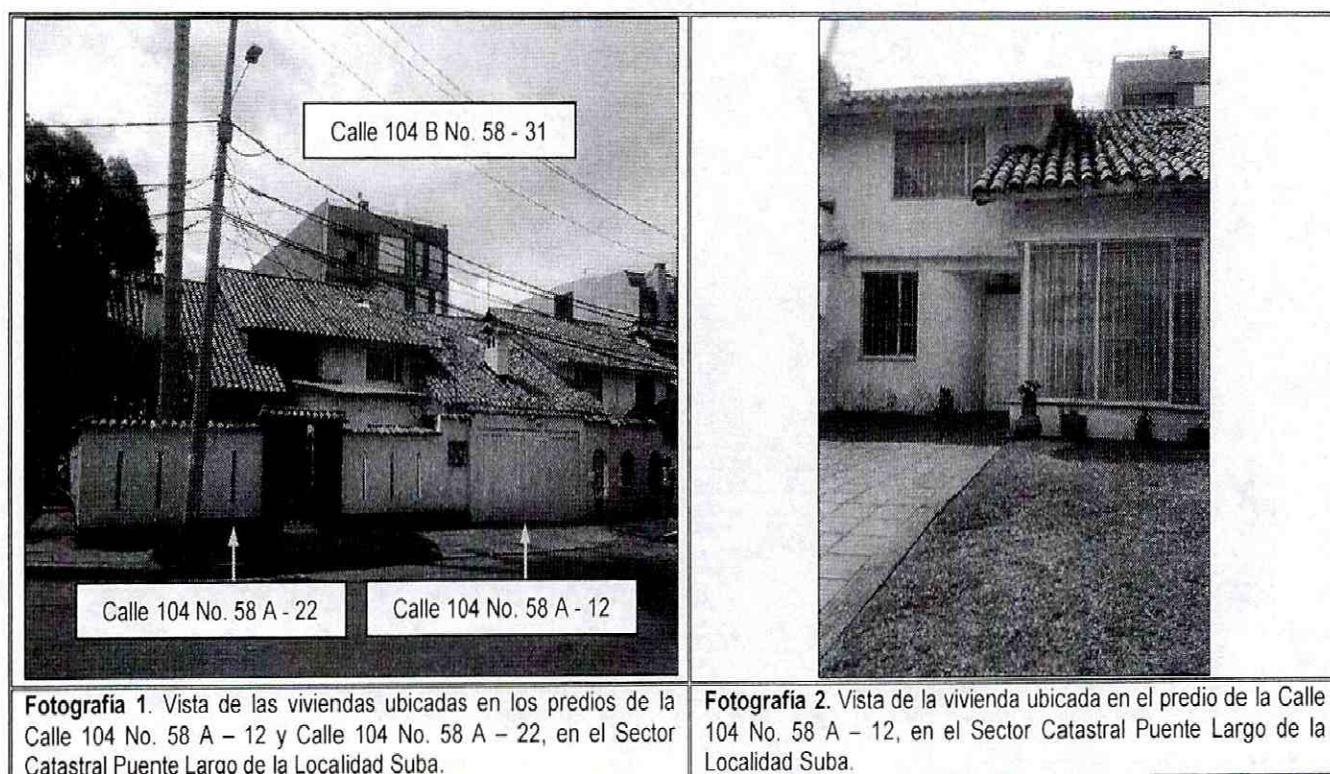
En atención al radicado IDIGER 2016ER6614 y al evento SIRE 3922156, personal del Instituto Distrital de Gestión de Riesgos y Cambio Climático IDIGER, realizó visita técnica los días 18 y 25 de Mayo de 2016, al sector donde se localiza el predio de la Calle 104 No. 58 A – 12, en el Sector Catastral Puente Largo de la Localidad Suba, encontrando que corresponde a una zona relativamente plana, consolidada urbanísticamente con vías de acceso vehicular pavimentadas y zonas verdes de recreación pasiva (*ver fotografía 1*).

En el predio de la Calle 104 No. 58 A – 12, se ubica una vivienda de dos (2) niveles (*ver fotografías 1 y 2*), construida en mampostería de carga sin confinar, con placa de contrapiso en concreto recubierta de losetas cerámicas, placa de entrapiso en concreto reforzado y cubierta en tejas de arcilla cocida soportadas sobre un entramado de elementos de madera. En los muros de cerramiento y divisorios del primer y segundo nivel se identifican grietas de tendencia vertical, horizontal y diagonal con aberturas de 5 mm en longitudes entre 0.5 m y 3 m aproximadamente (*ver fotografías 4 a 8*), así como el desplazamiento lateral de los elementos de madera que dan soporte a la cubierta (*ver fotografía 9*), por lo que se observan aberturas de hasta 10 mm. En la placa de entrapiso se identifican fisuras con aberturas de 1 mm en longitudes entre 1 m y 3 m.

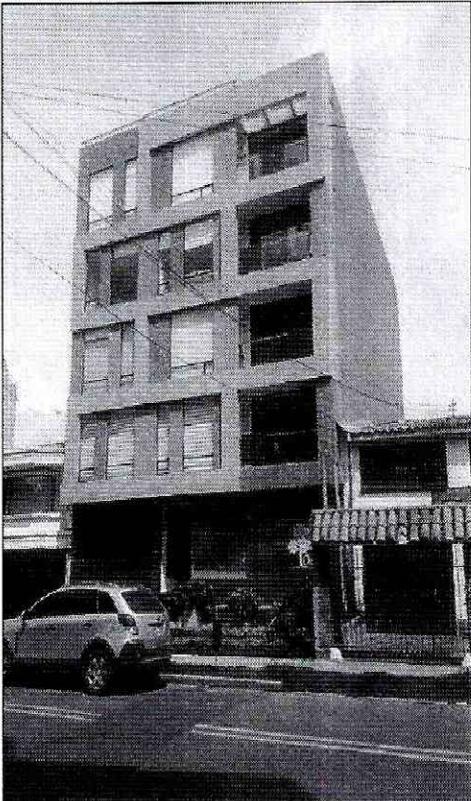
En el predio de la Calle 104 B No. 58 – 31 se localiza una edificación denominada GAIA 104, de cinco (5) niveles construido bajo un sistema estructural de pórticos de concreto reforzado placa de contrapiso en concreto, placas de entrepiso y cubierta en concreto reforzado; edificación sobre la cual no se identificaron daños en los elementos de fachada que la conforman. Según la señora Crisanta Hurtado García, responsable del predio de la Calle 104 No, 58 A – 12, el edificio GAIA 104 tiene una edad de construcción de 18 meses, a su vez informa que los daños en la vivienda se presentaron pocos meses después de haber terminado la construcción del mencionado edificio, situación que con base en la inspección visual no es posible precisar.

Fotografía 3. Edificio GAIA 104 ubicado en el predio de la Calle 104 B No. 58 – 31, en el Sector Catastral Puente Largo de la Localidad Suba. Se observa que cuenta con cinco (5) niveles.

- A los responsables de las edificaciones ubicadas en los predios de la Calle 104 No. 58 A – 12, la Calle 104 No. 58 A – 22 y la Calle 104 B No. 58 – 31, en el Sector Catastral Puente Largo de la Localidad Suba, dado que el edificio GAIA 104 al parecer fue construido recientemente, verificar las actas de vecindad a fin de constatar las condiciones de las viviendas evaluadas antes de iniciadas las obras y compararlas con las condiciones actuales, para poder establecer si se han presentado o si se presentaron afectaciones durante la ejecución del proyecto; en caso afirmativo implementar las acciones necesarias, que garanticen llevar las viviendas a las condiciones de estabilidad y habitabilidad que tenía antes de iniciadas las labores en obra en el proyecto GAIA 104, acciones que deberán implementarse con el apoyo de personal idóneo.

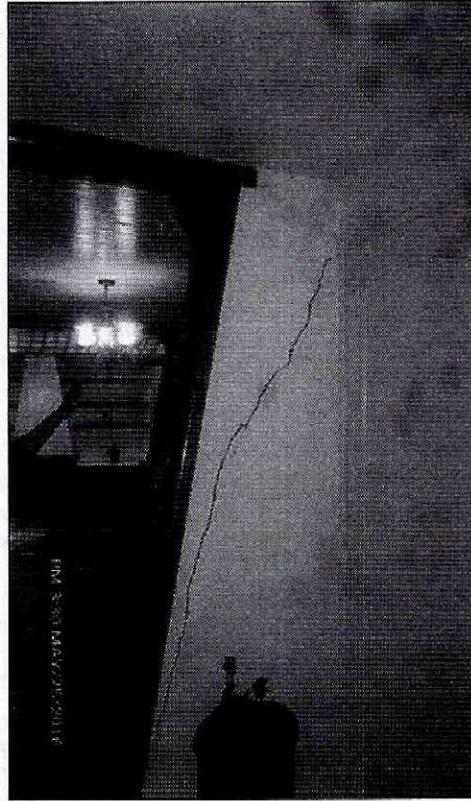
Fotografía 4. Grietas identificadas en muros de cerramiento y divisorios de la vivienda ubicada en el predio de la Calle 104 No. 58 A – 12, en el Sector Catastral Puente Largo de la Localidad Suba.

- Al responsable y/o responsables de la vivienda ubicada en el predio de la Calle 104 No. 58 A – 12, en el Sector Catastral Puente Largo de la Localidad Suba, mantener la recomendación de evacuación hasta tanto se desarrollen las acciones que garanticen la estabilidad de la estructura que conforma la edificación mencionada.
- A la Alcaldía Local Suba garantizar la recomendación de restricción de uso del andén peatonal del costado occidental del predio de la Calle 104 No. 58 A – 22, en el Sector Catastral Puente Largo de la Localidad Suba, hasta tanto se desarrollen las acciones que mitiguen la condición de riesgo que está generando el muro mencionado.

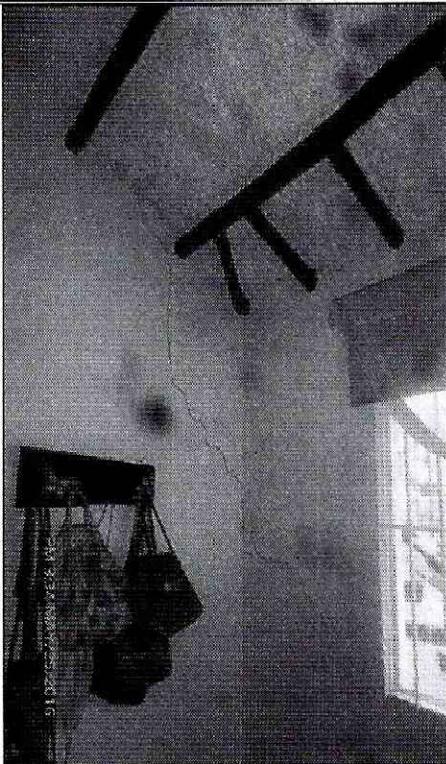
Fotografía 5. Grietas identificadas en muros de cerramiento y divisorios de la vivienda ubicada en el predio de la Calle 104 No. 58 A – 12, en el Sector Catastral Puente Largo de la Localidad Suba.

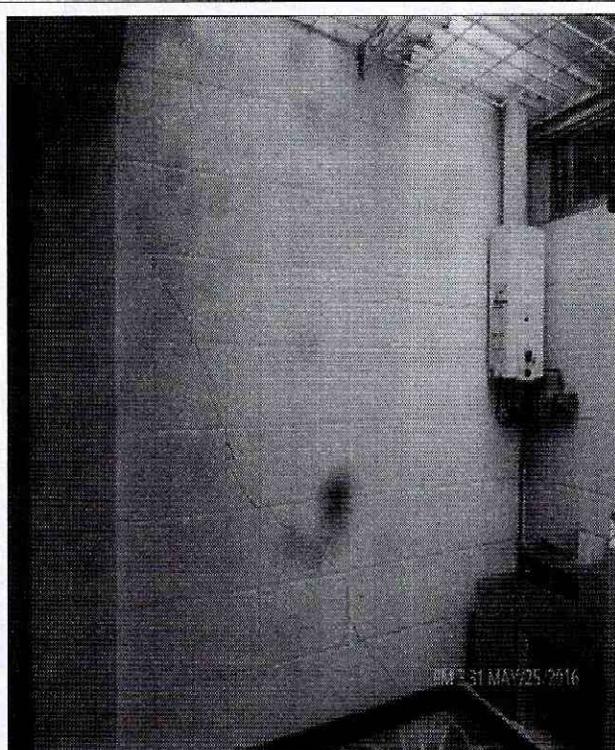
Fotografía 6. Grietas identificadas en muros de cerramiento y divisorios de la vivienda ubicada en el predio de la Calle 104 No. 58 A – 12, en el Sector Catastral Puente Largo de la Localidad Suba.

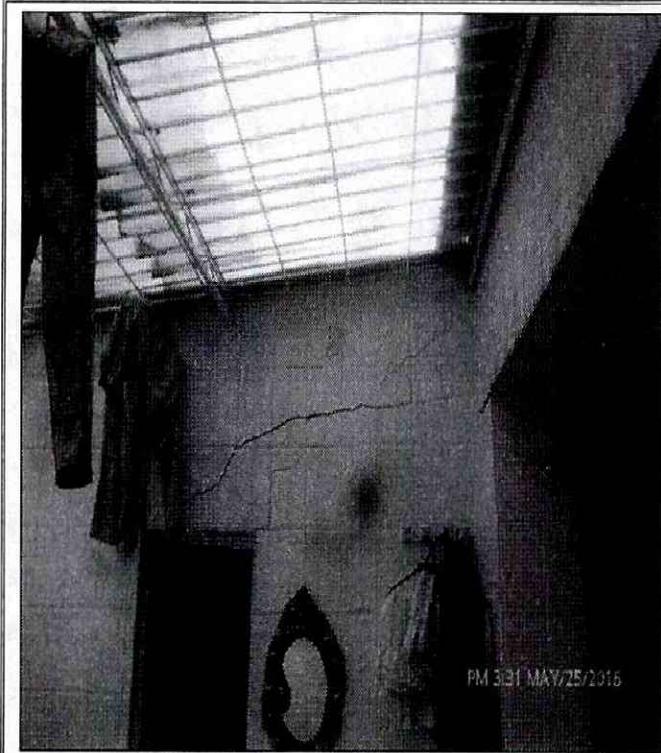
Fotografía 7. Grietas identificadas en muros de cerramiento y divisorios de la vivienda ubicada en el predio de la Calle 104 No. 58 A – 12, en el Sector Catastral Puente Largo de la Localidad Suba.

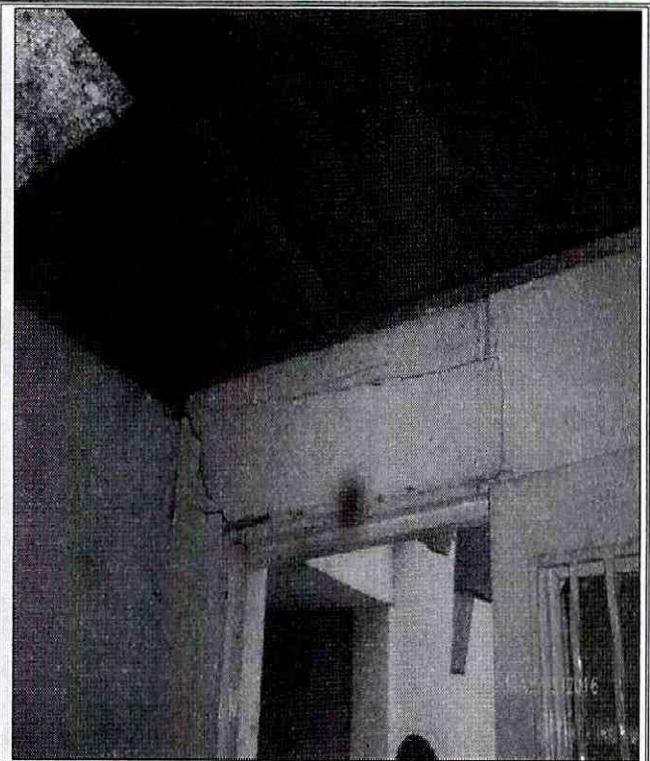
Fotografía 8. Grietas identificadas en muros de cerramiento y divisorios de la vivienda ubicada en el predio de la Calle 104 No. 58 A – 12, en el Sector Catastral Puente Largo de la Localidad Suba.

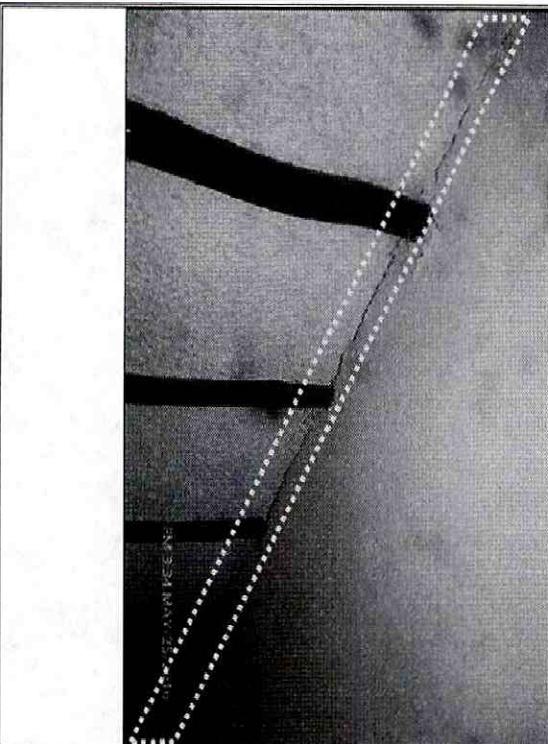
Fotografía 9. Desplazamiento lateral de la cubierta de la vivienda del predio de la Calle 104 No. 58 A – 12, en el Sector Catastral Puente Largo de la Localidad Suba.

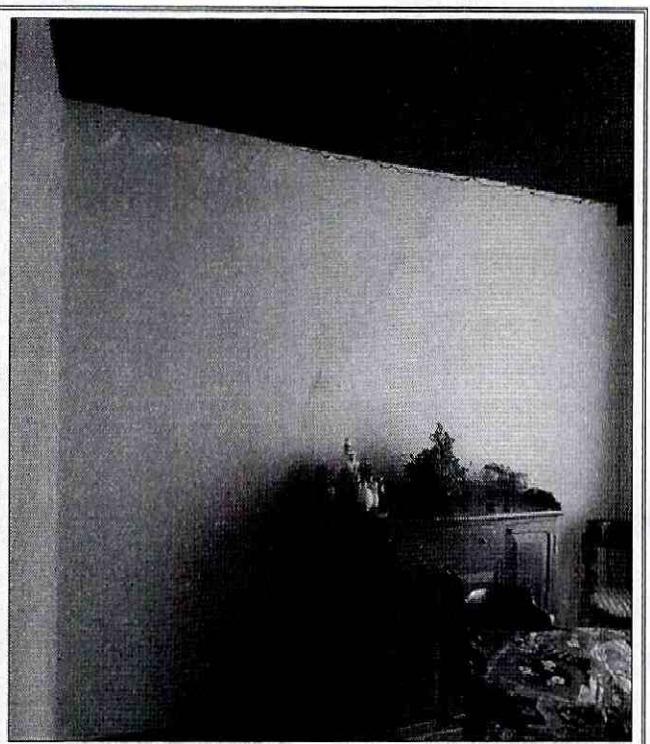
recubierta de losetas cerámicas, placa de entrepiso en concreto reforzado y cubierta en tejas de arcilla cocida soportadas sobre un entramado de elementos de madera (*ver fotografía 1*); vivienda sobre la cual se identifican fisuras en muros de cerramiento y divisorios de tendencia diagonal y horizontal con aberturas de 2 mm en longitudes de 1.5 m a 2 m (*ver fotografía 10*). Al costado occidental del predio se localiza un zona de jardín con un muro de cerramiento en mampostería simple con una altura de 1.5 m en una longitud de 15 m aproximadamente, el cual presenta pérdida de verticalidad hacia la zona pública del sector y grietas de tendencia vertical con abertura de 3 mm aproximadamente (*ver fotografías 11 y 12*).

Fotografía 10. Fisuras identificadas en muros de cerramiento y divisorios de la vivienda ubicada en el predio de la Calle 104 No. 58 A – 22, en el Sector Catastral Puente Largo de la Localidad Suba.

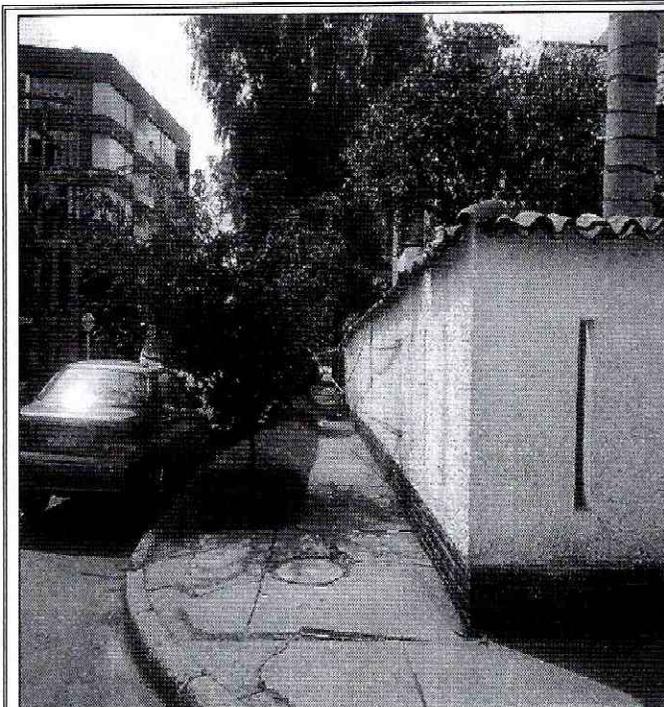
Al costado occidental del predio de la Calle 104 No. 58 A – 22, se ubica un andén peatonal en losas de concreto, algunos árboles con una altura cercana a los 6 m y una vía vehicular pavimentada con carpeta de rodadura asfáltica sobre la cual se identifican algunos hundimientos aledaños a la zona donde se identificaron los árboles (*ver fotografía 11*).

Fotografía 11. Muro de cerramiento con pérdida de verticalidad ubicado al costado occidental de la zona de jardín de la vivienda ubicada en el predio de la Calle 104 No. 58 A – 22, en el Sector Catastral Puente Largo de la Localidad Suba.

- Colapso parcial o total del muro de cerramiento del costado occidental del predio de la Calle 104 No. 58 A – 22, en el Sector Catastral Puente Largo de la Localidad Suba, sobre el andén peatonal.

- A la Secretaría Distrital de Ambiente - SDA, desarrollar un análisis detallado del comportamiento de los individuos arbóreos ubicados al costado occidental del predio de la Calle 104 No. 58 A – 22, en el Sector Catastral Puente Largo de la Localidad Suba, bajo las condiciones actuales del entorno del sector, a fin de determinar la posible relación y/o incidencia de estos sobre los daños que se están presentando en dicha viviendas y de ser el caso desarrollar los correctivos necesarios; de igual manera de las acciones que se tomen por favor enviar copia a los peticionarios

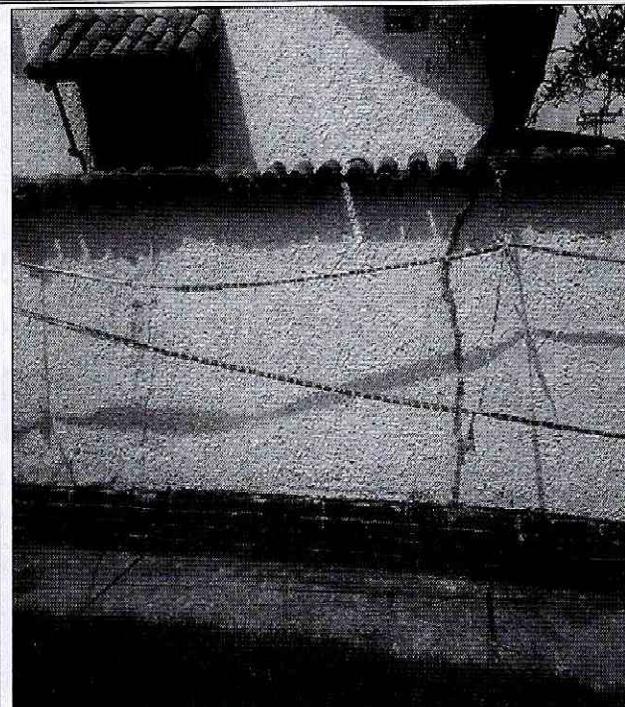
Fotografía 12. Fisuras y grietas en el muro de de cerramiento con pérdida de verticalidad ubicado al costado occidental de la zona de jardín de la vivienda ubicada en el predio de la Calle 104 No. 58 A – 22, en el Sector Catastral Puente Largo de la Localidad Suba.
