**DIAGNÓSTICO TÉCNICO DI-9379**  
**SUBDIRECCIÓN DE ANÁLISIS DE RIESGOS Y EFECTOS DE CAMBIO CLIMÁTICO**  
**COORDINACIÓN DE ASISTENCIA TÉCNICA**  
**RADICADO IDIGER 2016ER11164**

<b>DIRECCIÓN</b>	Calle 81B Sur entre Carreras 11Bis Este y Carrera 11F Este	<b>ÁREA DIRECTA</b>	3.000 m <sup>2</sup>			
<b>SECTOR CATASTRAL</b>	Bolonia I	<b>POBLACIÓN ATENDIDA</b>	100			
<b>UPZ</b>	61- Ciudad Usme	<b>FAMILIAS</b>	0	<b>ADULTOS</b>	80	<b>NIÑOS</b> 20
<b>LOCALIDAD</b>	19- Ciudad Bolívar	<b>PREDIOS EVALUADOS</b>	1			
<b>CHIP</b>	AAA0145DMFZ	<b>OFICIO REMISORIO</b>	CR-24597

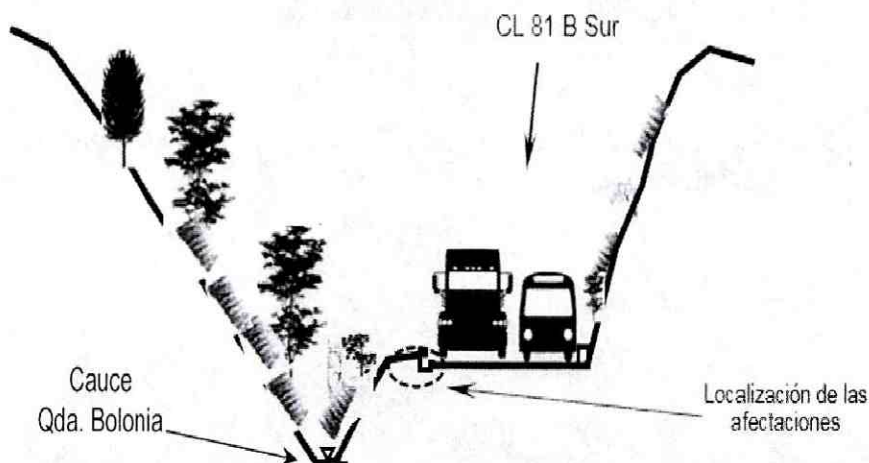
**Figura 3.** Corte A-A'. Localización de la calzada de la Calle 81 B Sur, la Quebrada Bolonia y pendientes aproximadas de los taludes contiguos (Imagen suministrada por SIG- IDIGER).

Al costado norte de la vía se localiza la Quebrada Bolonia, cuyas márgenes están cubiertas por abundante vegetación tipo rastrojo y arbustiva (ver figuras 2 y 3) y parte del área del tramo vial, se encuentra dentro de la Zona de Manejo y Preservación Ambiental- ZMPA de la Quebrada Bolonia (ver figura 2).

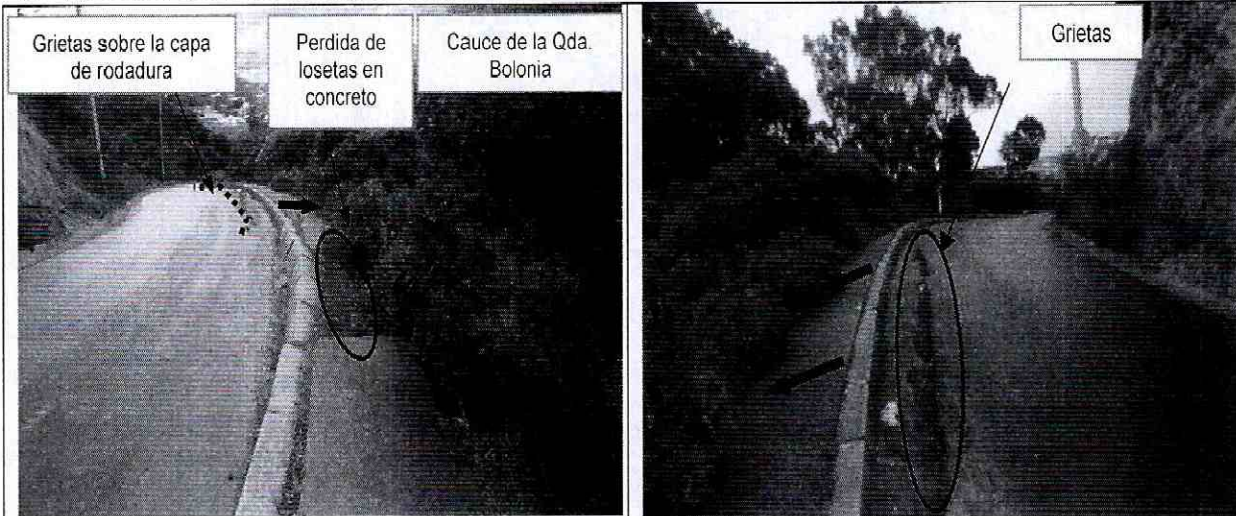
Sobre el pavimento del carril del costado norte de la vía, se aprecian fisuras y grietas de tendencia longitudinal, de abertura entre 0.1 mm hasta de 20 cm, de longitud variada entre 0.30 cm hasta 15 metros, contiguas y/o a una distancia de aproximadamente 0.50 metros del bordillo del costado norte. Se evidencia desprendimiento de algunas losetas en concreto que componen el andén e inclinación de otras, en el sentido de la pendiente del terreno, de igual manera se aprecian deformaciones en algunos tramos del sardinel, al mismo costado norte (ver fotografías 1, 2 y 3). Se observa pérdida de material de soporte de las losetas en concreto (ver fotografía 4). A través de las grietas y separaciones entre la carpeta y el bordillo, como

Entre las posibles causas, por las que se presentan las afectaciones en el tramo vial evaluado, se encuentran la falla de los materiales del posible terraplén, dadas la carencia de medidas de confinamiento lateral de la estructura de la vía y la falta de mantenimiento.

**Fotografía 1.** Vista de la Calle 81 B Sur, pérdida y deformación de placas en concreto del andén y el sardinel, costado norte de la vía.

**Fotografía 2.** Grieta de tendencia longitudinal de abertura hasta de 20 cm y longitud cercana a 10 metros, costado norte de la vía.

- Se recomienda a la Alcaldía Local de Usme, al Instituto de Desarrollo Urbano y a la Unidad Administrativa Especial de Rehabilitación y Mantenimiento Vial, desde sus competencias y en caso de no existir restricciones y/o condicionamientos al uso del suelo en el sector evaluado, tramo vial de la Calle 81B Sur entre Carreras 11Bis Este y Carrera 11F Este, en el Sector Catastral Bolonia I de la Localidad de Usme, implementar la valoración detallada de las afectaciones evidenciadas e implementar las medidas y obras necesarias,

encaminadas a garantizar el adecuado estado de la estructura del tramo vial y el andén peatonal.

- Se recomienda a la Alcaldía Local de Usme, realizar la señalización del área donde se presentan las afectaciones sobre la calzada (carril del costado norte), para prevenir posibles accidentes de los vehículos que transitan el sector.

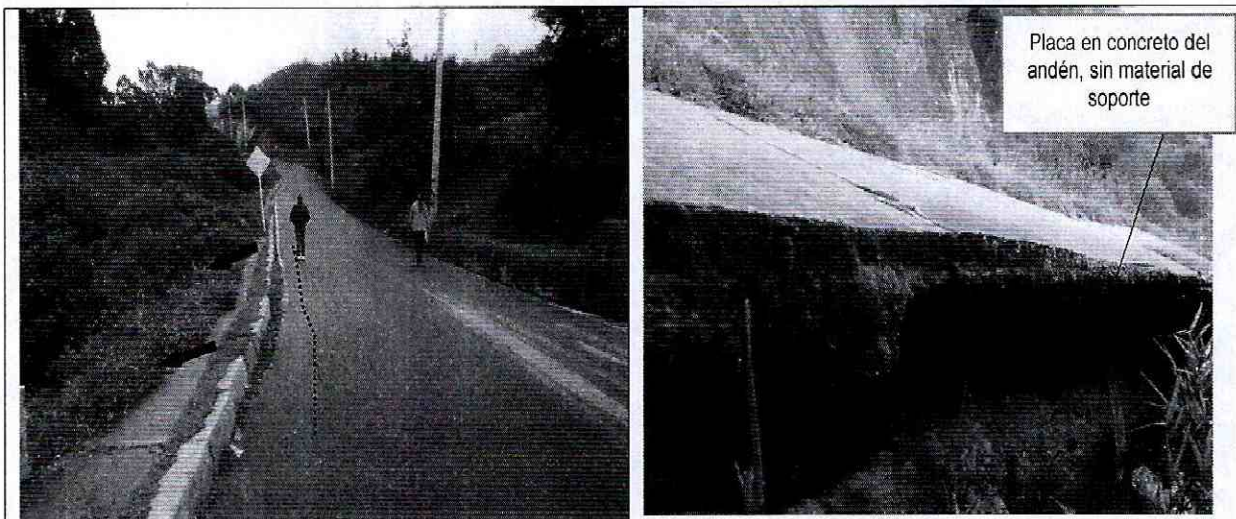
**Fotografía 3.** Deformación de las placas que conforman el andén y fisuras de tendencia longitudinal.

**Fotografía 4.** Pérdida de material de soporte de las losetas en concreto que conforman el andén.
