DIAGNÓSTICO TÉCNICO DI-9382
SUBDIRECCIÓN DE ANÁLISIS DE RIESGOS Y EFECTOS DE CAMBIO CLIMÁTICO
COORDINACIÓN DE ASISTENCIA TÉCNICA
RADICADO IDIGER 2016ER7912

DIRECCIÓN	Calle 98A No. 68 - 15	ÁREA DIRECTA	18000 m ²				
SECTOR CATASTRAL	Julio Florez	POBLACIÓN ATENDIDA	800				
UPZ	25 – La Floresta	FAMILIAS	200	ADULTOS	500	NIÑOS	300
LOCALIDAD	11 – Suba	PREDIOS EVALUADOS	200				
CHIP	AAA0058SULF Y Otros	OFICIO REMISORIO	CR-24601

El Conjunto Residencial La Floresta de la Calle 98A No. 68 - 15, se ubica en el Sector Catastral Julio Flórez de la Localidad Suba y de acuerdo con el Plano del Plan de Ordenamiento Territorial de Bogotá - POT (Decreto 190 de 2004, por el cual se

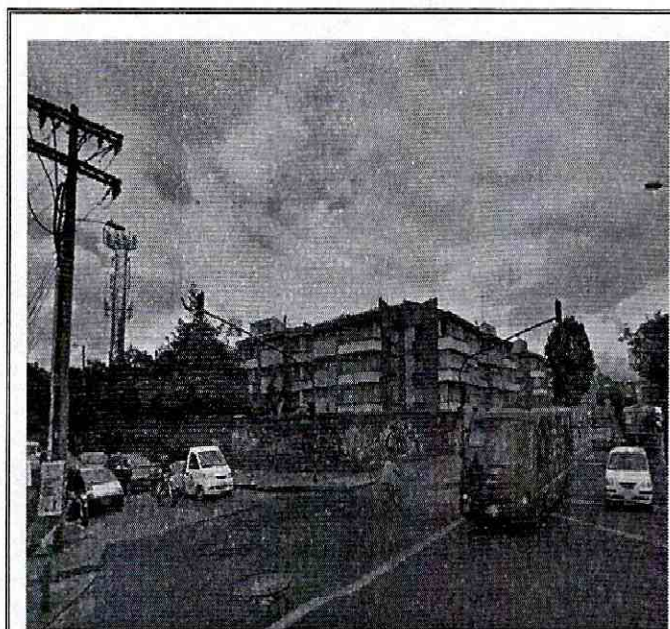
El Conjunto Residencial La Floresta ubicado en la Calle 98A No. 68 - 15, está dividido en cuatro (4) porterías y torres de cuatro (4) niveles. El sistema estructural corresponde a mampostería confinada, placas de entrepiso en concreto reforzado y cubierta en losa de concreto reforzado. (Ver fotografías 1 y 2).

Fotografía 1. Vista del Conjunto Residencial Conjunto La Floresta de la Calle 98A No. 68 - 15, en el Sector Catastral Julio Flórez de la Localidad Suba

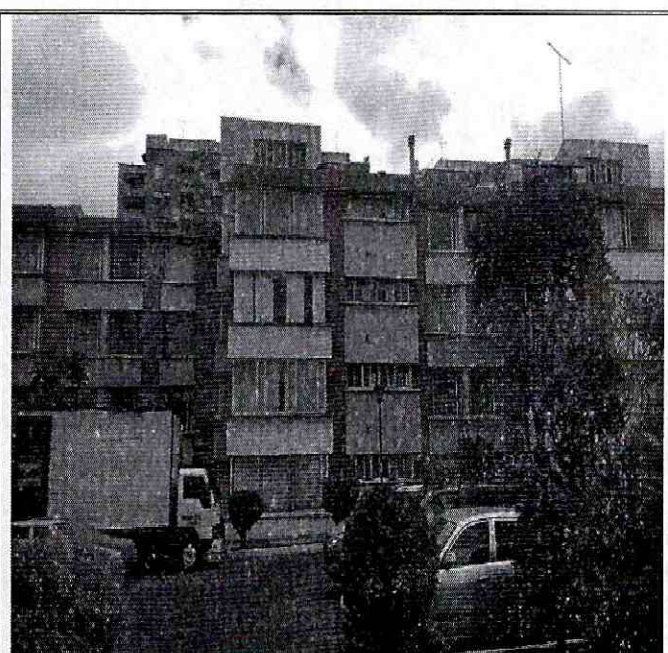
Fotografía 2. Vista del Conjunto Residencial Conjunto La Floresta de la Calle 98A No. 68 - 15, en el Sector Catastral Julio Flórez de la Localidad Suba

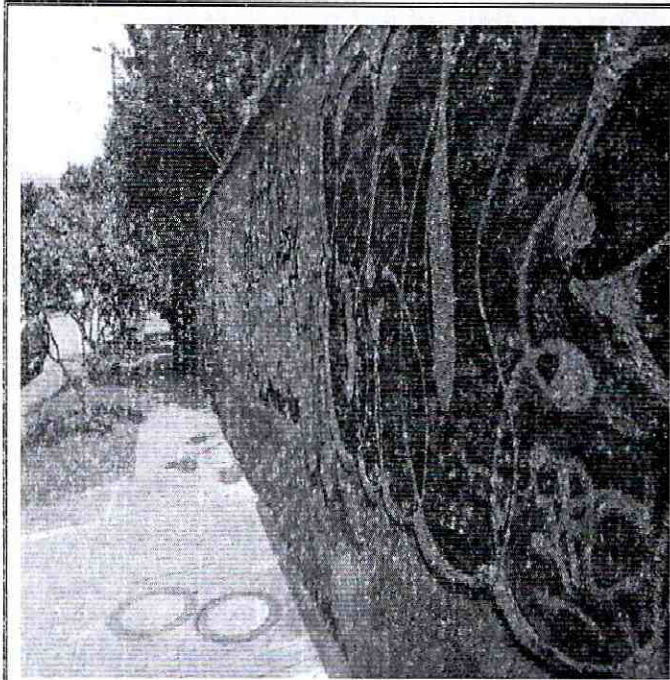
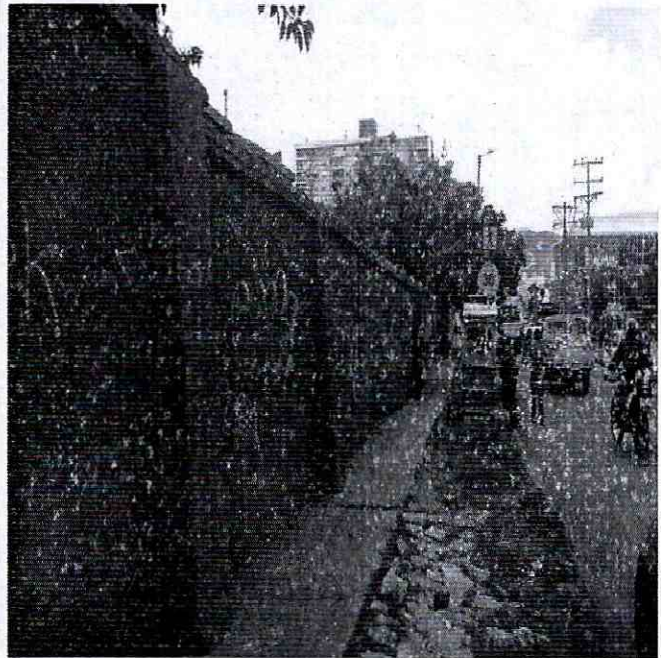
Al costado sur occidental del Conjunto Residencial La Floresta en la portería cuatro (4), sobre la calle 98, se ubica un muro de cerramiento, el cual está construido en secciones al parecer en mampostería simple con una altura aproximadamente de 3 metros, (ver fotografías 3 a 5), se identifican afectaciones de tipo fisuras de tendencia vertical y horizontal con aberturas menores a 2 mm en longitudes entre 1 y 2 m. (Ver fotografías 6 a 9). Así mismo, se observan dilataciones en las secciones del muro de cerramiento con aberturas aproximadamente entre 1 y 5 cm. (Ver fotografías 10 a 12).

Fotografía 3 y 4. Vista del muro de cerramiento, costado sur occidental del Conjunto Residencial Conjunto La Floresta

- A la Administración, Consejo de Copropietarios y habitantes del Conjunto Residencial La Floresta de la Calle 98A No. 68 - 15, en el Sector Catastral Julio Flórez de la Localidad Suba, implementar acciones para el mantenimiento y/o reparación de las afectaciones que se presentan en el muro de cerramiento del costado sur occidental, garantizando que se cumplan los requerimientos establecidos en el Decreto No. 926 del 19 de marzo de 2010 y el Decreto No. 340 del 13 Febrero de 2012, Reglamento Colombiano de Construcción Sismo Resistente NSR-10 de acuerdo con la normatividad vigente, con el ánimo de garantizar durante la vida útil las condiciones más adecuadas para su uso.

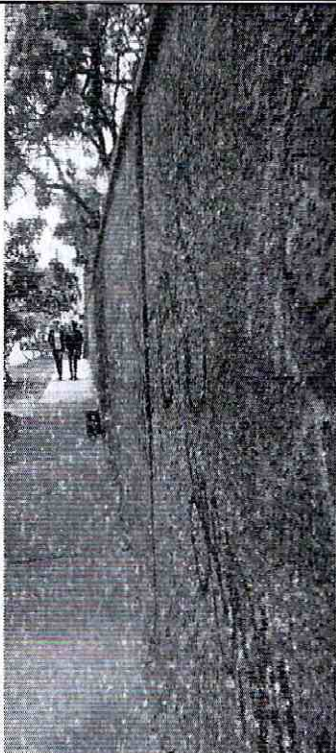
Fotografía 5. Vista del muro de cerramiento, costado sur occidental del Conjunto Residencial Conjunto La Floresta

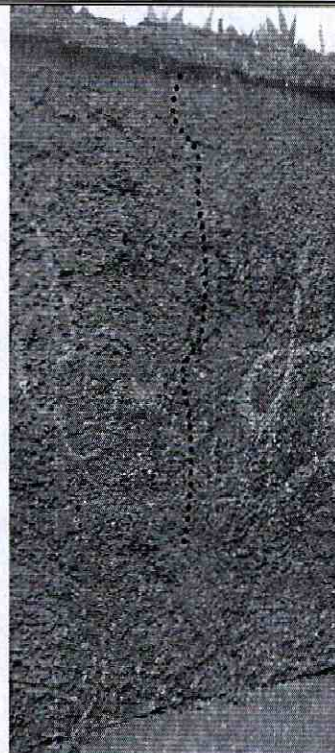
Entre las posibles causas por las cuales se han generado las afectaciones identificadas en el muro de cerramiento del costado sur occidental del Conjunto Residencial La Floresta, se encuentra la ocurrencia de asentamientos diferenciales de la estructura, sumado a los posibles procesos de succión y acción radicular causados por los árboles que se encuentran en las zonas verdes colindantes; situación que con base a la inspección visual no se puede precisar.

Fotografía 6. Presencia de fisuras en el muro evaluado

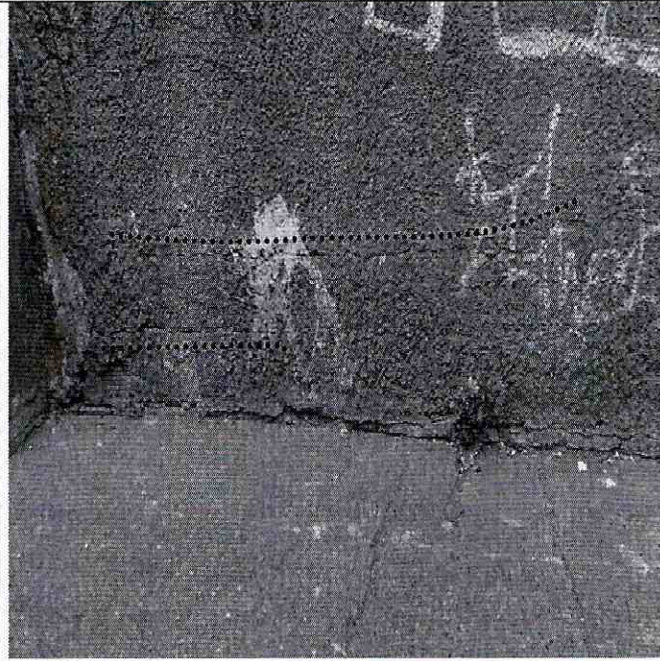
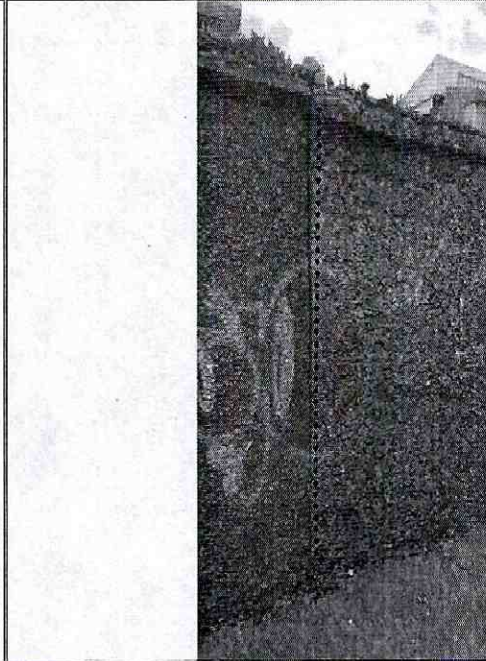
Fotografía 7 y 8. Presencia de fisuras en el muro evaluado

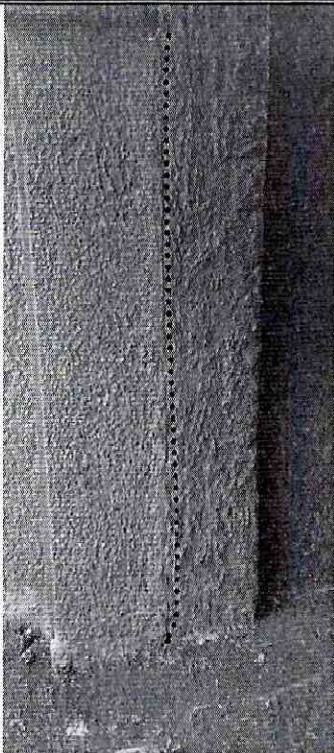
Fotografía 9. Presencia de fisuras en el muro evaluado

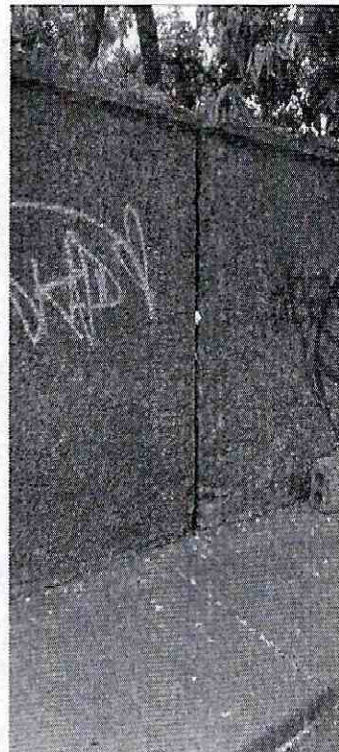
Fotografía 10. Presencia de dilatación en el muro evaluado

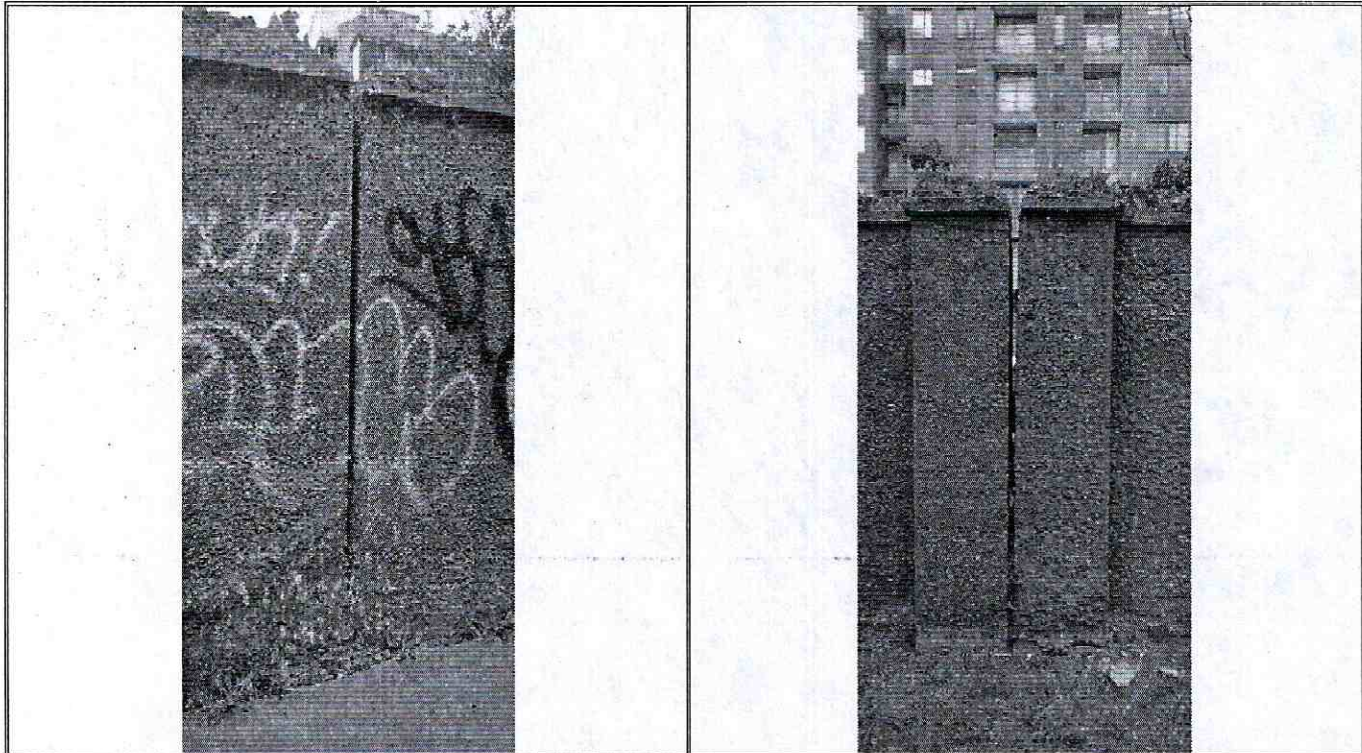
Fotografía 11 y 12. Presencia de dilatación en el muro evaluado

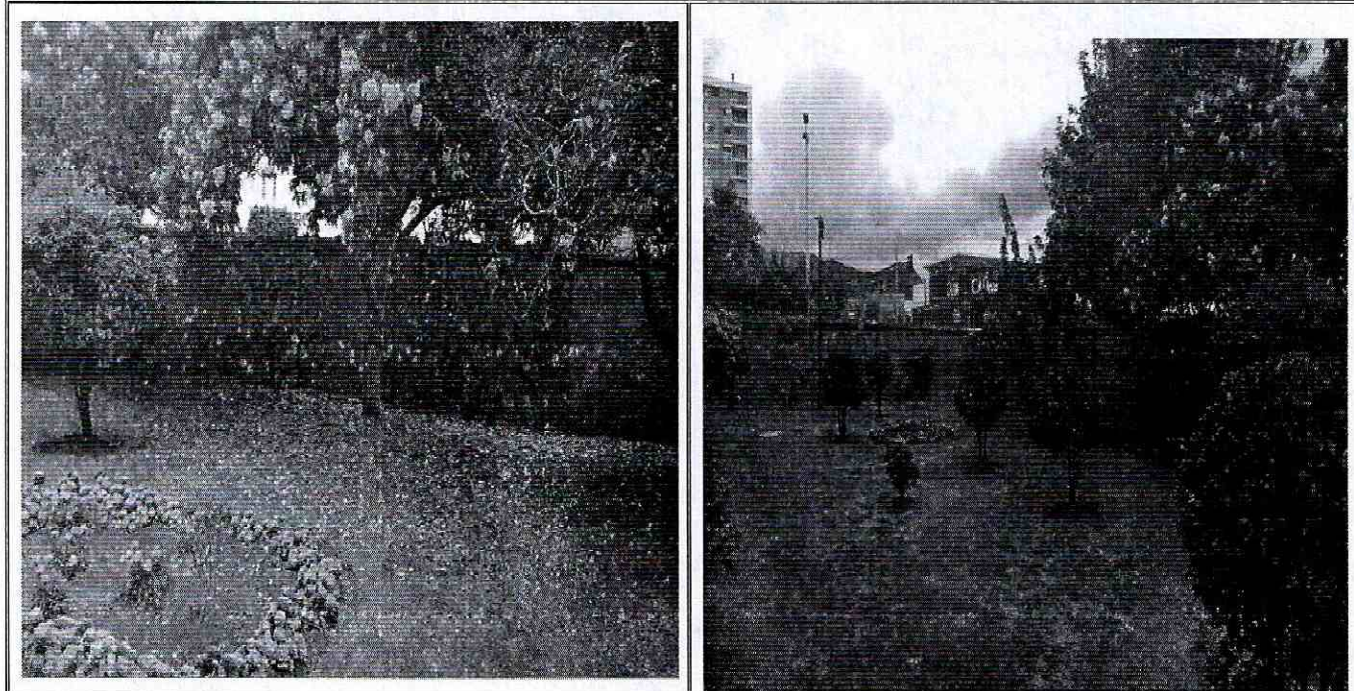
En este mismo costado, se localiza una zona verde de aproximadamente 300 m² en la que se ubican individuos arbóreos de alturas entre 1 y 12 metros. (Ver fotografías 13 y 14).

Fotografía 13 y 14. Zona verde en el costado sur occidental del Conjunto Residencial evaluado

- A la Secretaría Distrital de Ambiente - SDA, desde su competencia desarrollar un análisis detallado del comportamiento de los individuos arbóreos ubicados en el costado occidental del Conjunto Residencial La Floresta de la Calle 98A No. 68 - 15, en el Sector Catastral Julio Flórez de la Localidad Suba, bajo las condiciones actuales del entorno del sector, a fin de determinar la posible relación y/o incidencia de estos sobre los daños que se están presentando en el mencionado conjunto multifamiliar y de ser el caso se desarrollen los correctivos necesarios por el privado y/o entidad competente.
