**DIAGNÓSTICO TÉCNICO DI-9386**  
**SUBDIRECCIÓN DE ANÁLISIS DE RIESGOS Y EFECTOS DE CAMBIO CLIMÁTICO**  
**COORDINACIÓN DE ASISTENCIA TÉCNICA**  
**RADICADO IDIGER 2016ER10209**

En atención a los radicados IDIGER 2016ER10209 y 2016ER11404, personal del Instituto Distrital de Gestión de Riesgos y Cambio Climático IDIGER, realizó visita técnica el día 15 de Julio de 2016 al predio de la Calle 127 A No. 53 A – 68, en el Sector Catastral Urbanización Hacienda Córdoba Niza de la Localidad Suba, encontrando la Unidad Residencial Niza IX Etapa 3 en una zona relativamente plana, consolidada urbanísticamente con vías de acceso vehicular pavimentadas (*ver fotografías 1 a 4*).

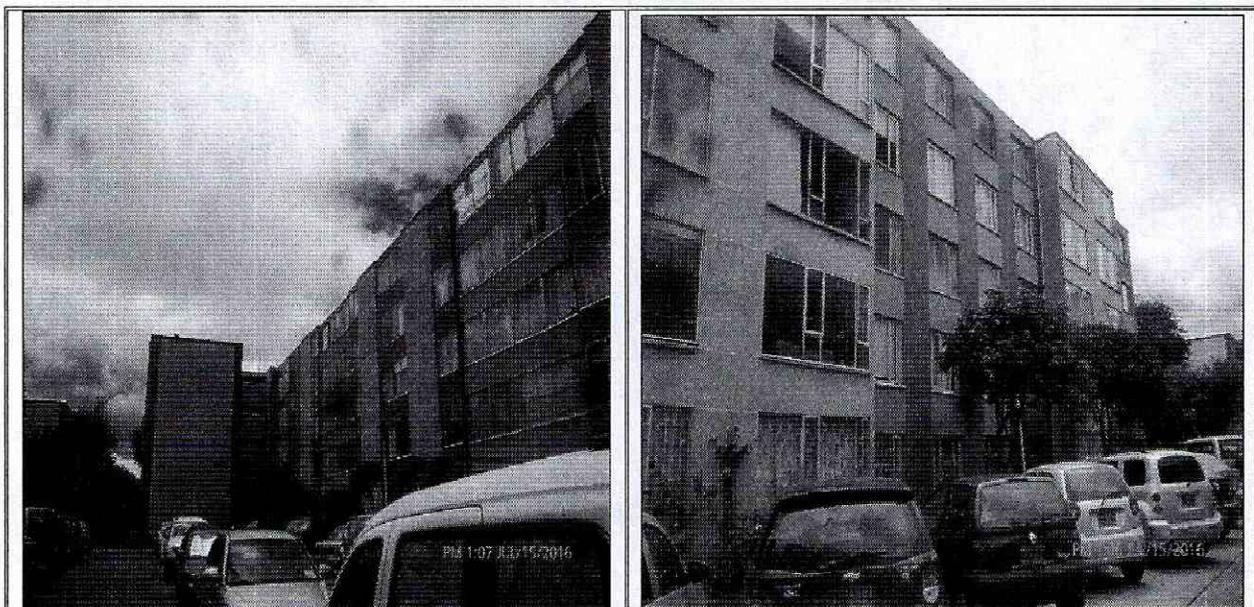
**Fotografía 1.** Torre de apartamentos de la Unidad Residencial Niza IX 3 Etapa. Se observa que presenta cinco (5) niveles.

**Fotografía 2.** Torre de apartamentos de la Unidad Residencial Niza IX 3 Etapa. Se observa que presenta cinco (5) niveles.

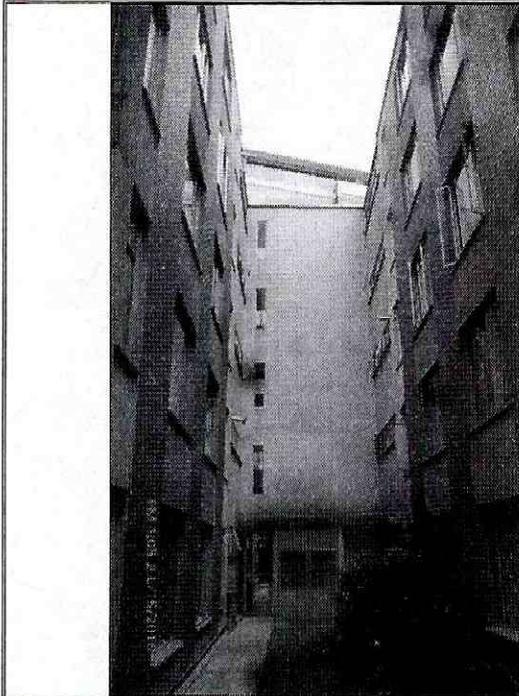
**Fotografía 3.** Torre de apartamentos de la Unidad Residencial Niza IX 3 Etapa. Se observa que presenta cinco (5) niveles.

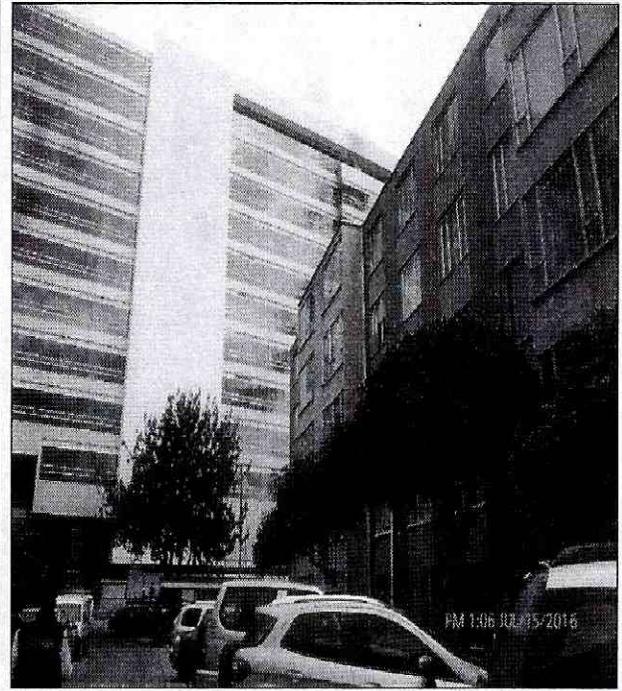
Al costado sur de la Unidad Residencial Niza IX Etapa 3 en el predio de la Calle 127 A No. 53 A – 45, se ubica el centro empresarial Colpatria conformado por tres torres de uso comercial de doce (12) niveles y al parecer cuatro (4) sótanos, construidas recientemente y distanciadas de las torres donde se ubican la “Escalera 19” y “Escalera 26”, en 57 m aproximadamente (*ver fotografías 4 y 5*).

**Fotografía 4.** Torre de apartamentos de la Unidad Residencial Niza IX 3 Etapa. Se observa la cercanía del complejo empresarial Colpatría.

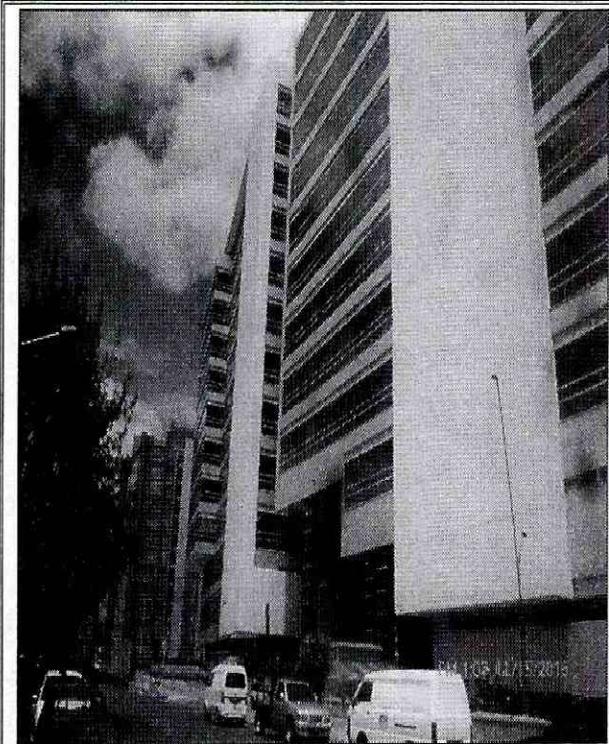
**Fotografía 5.** Vista del complejo empresarial Colpatría, ubicado en el predio de la Calle 127 A No. 53 A - 45

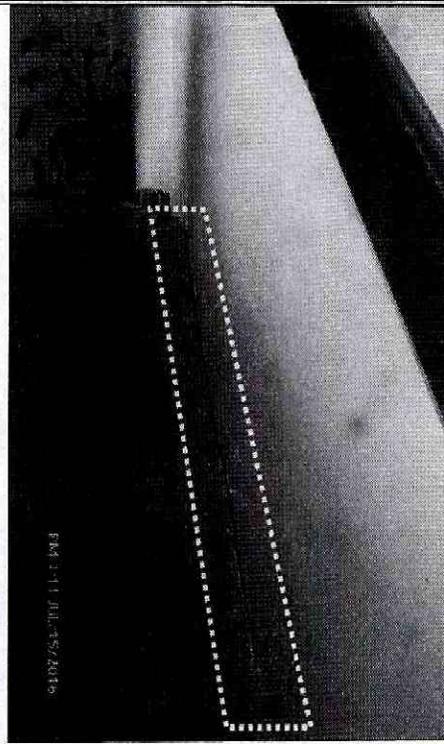
entrepiso y cierre de cubierta en concreto reforzado. Sobre las unidades denominadas “Escalera 19” y “Escalera 26”, se identificaron en la zona de escaleras de acceso a los apartamentos, fisuras y grietas de tendencia diagonal y vertical con aberturas de hasta 2 mm en longitudes entre 0.5 m y 2 m, fracturas en losas de entrepiso con aberturas de 2 mm en longitudes de 1 m aproximadamente y separaciones de hasta 1 cm entre las escaleras y losas de entrepiso con los muros de cerramiento (*ver fotografías 6 a 11*). En los apartamentos 505 de la “Escalera 19” y 512 de la “Escalera 26” se identificaron algunas fisuras de tendencia diagonal y vertical con aberturas de 1 mm en longitudes de hasta 3 m, separaciones de hasta 10 mm entre la vigería que conforma el entrepiso, así como desprendimiento de mortero de recubrimiento en muros divisorios (*ver fotografías 12 a 15*). En algunos puntos de la “Escalera 19” y “Escalera 26”, se han implementado una serie de soportes metálicos como mecanismo de apoyo en los puntos donde se están presentando aberturas entre muros y placas de entrepiso, con el propósito de dar un apoyo adicional a las placas de entrepiso (*ver fotografía 14*).

**Fotografía 6.** Separaciones identificadas entre las escaleras y los muros de cerramiento en las unidades habitacionales identificadas "Escalera 19" y "Escalera 26".

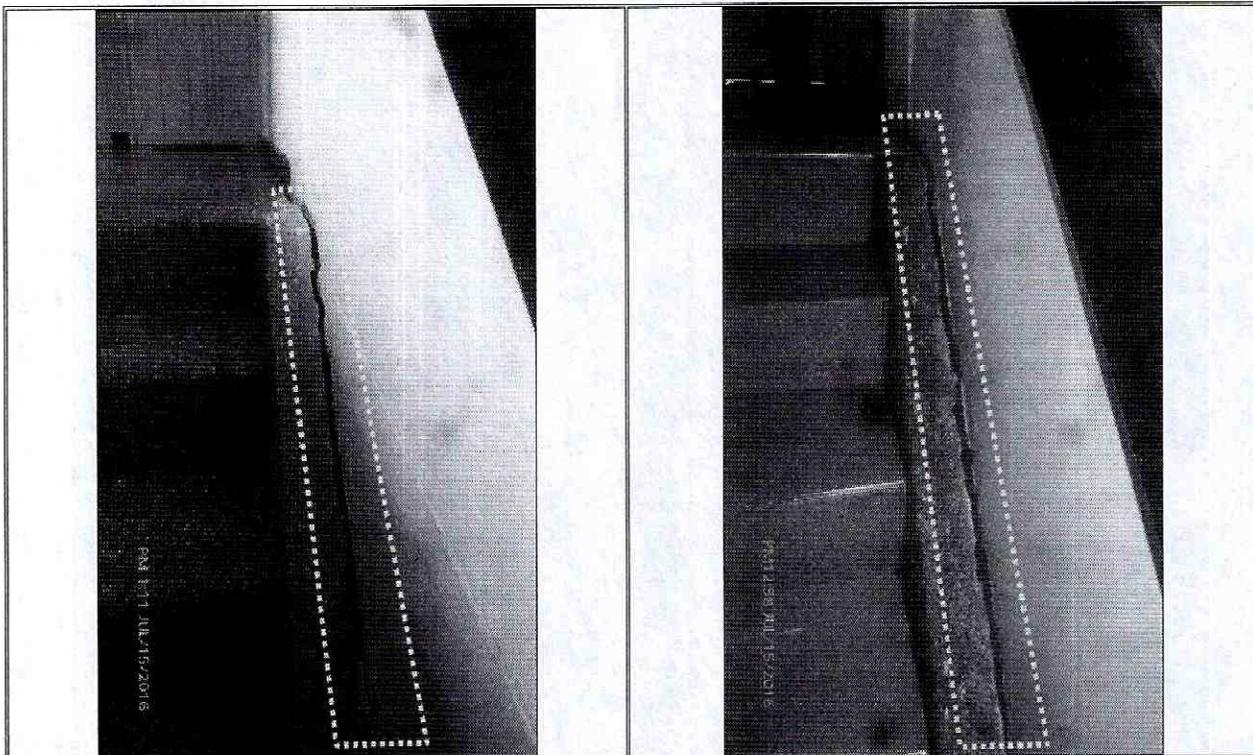
**Fotografía 7.** Separaciones identificadas entre las escaleras y los muros de cerramiento en las unidades habitacionales identificadas "Escalera 19" y "Escalera 26".

**Fotografía 8.** Separaciones identificadas entre las escaleras y los muros de cerramiento en las unidades habitacionales identificadas "Escalera 19" y "Escalera 26".

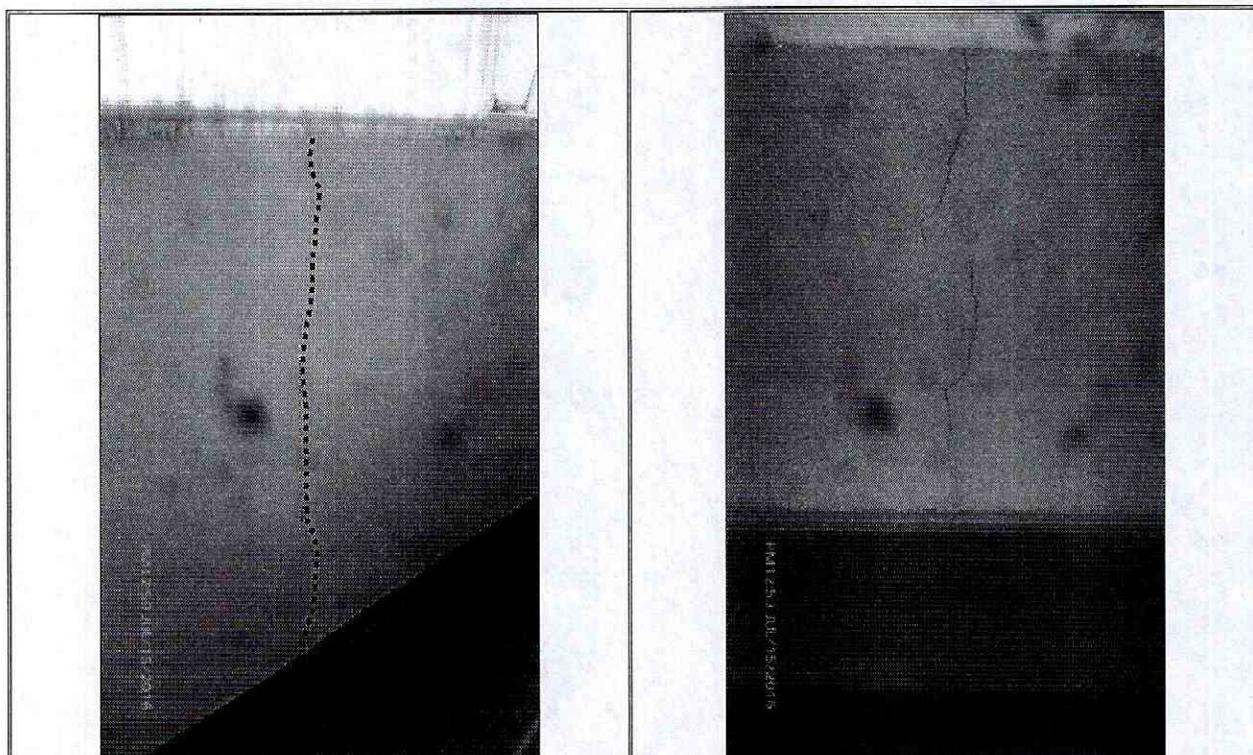
**Fotografía 9.** Fisuras identificadas en muros de cerramiento en la zona de escaleras de acceso a los apartamentos de las unidades habitacionales identificadas "Escalera 19" y "Escalera 26".

**Fotografía 10.** Fractura de los de entrepiso identificada en algunos puntos en la zona de escaleras de acceso a los apartamentos de las unidades habitacionales identificadas "Escalera 19" y "Escalera 26".

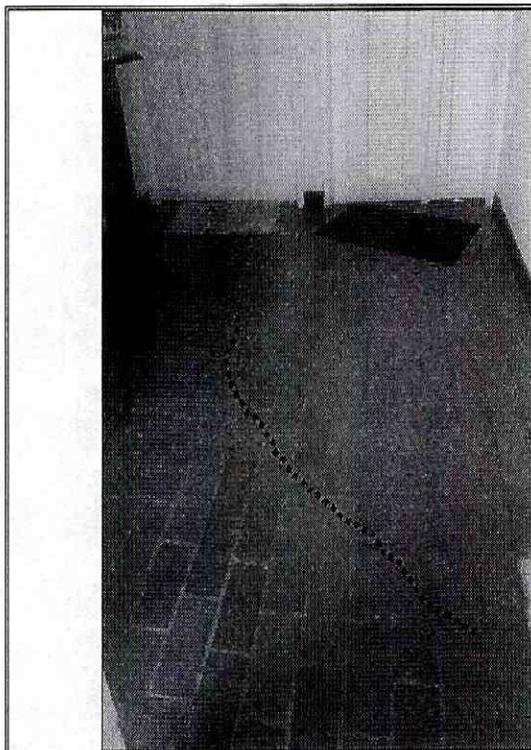
**Fotografía 11.** Fractura de los de entpiso identificada en algunos puntos en la zona de escaleras de acceso a los apartamentos de las unidades habitacionales identificadas "Escalera 19" y "Escalera 26".

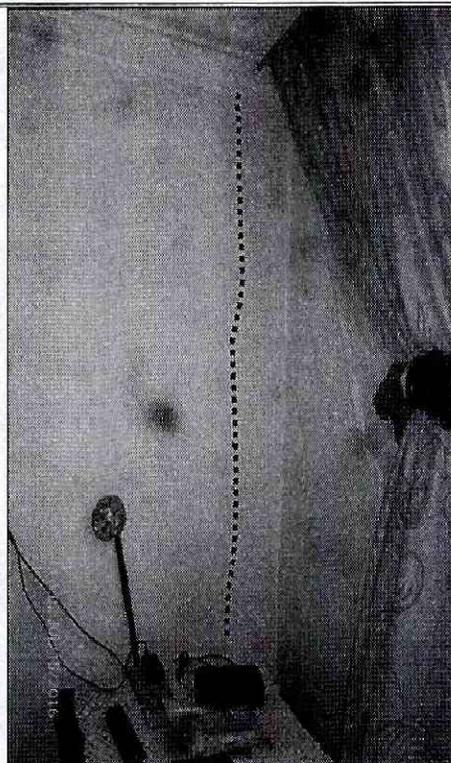
**Fotografía 12.** Fisura identificada en muro de cerramiento del apartamento 505 de la unidad habitacional denominada "Escalera 19".

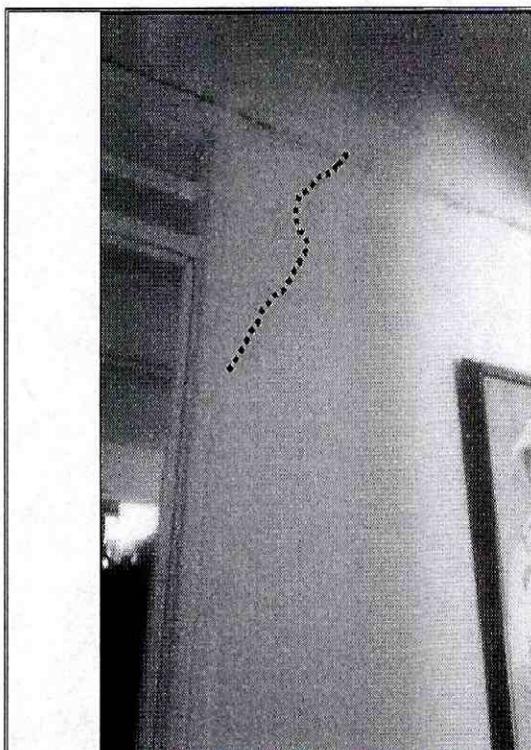
**Fotografía 13.** Fisura identificada en muro divisorio del apartamento 512 de la unidad habitacional denominada "Escalera 19".

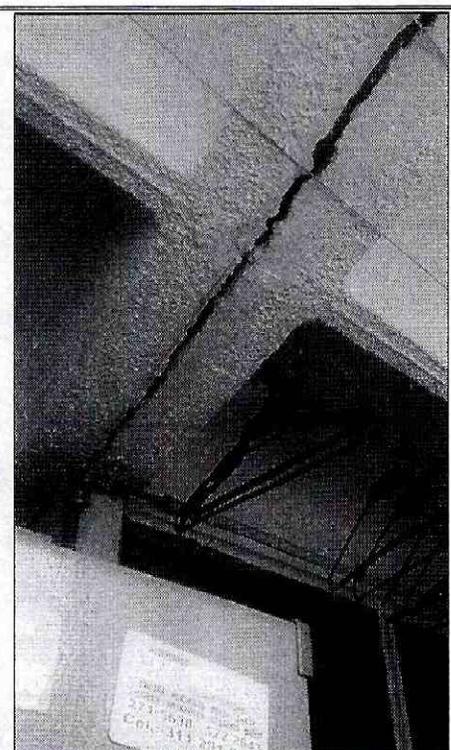
**Fotografía 14.** Separación entre viguetería que conforma la cubierta del apartamento 512 de la unidad habitacional denominada "Escalera 19".
