# DIAGNÓSTICO TÉCNICO – DI-9395 SUBDIRECCIÓN DE ANÁLISIS DE RIESGOS Y EFECTOS DE CAMBIO CLIMÁTICO COORDINACIÓN DE ASISTENCIA TÉCNICA RADICADOS IDIGER 2016ER8771 Y 2016ER9020

DIRECCIÓN	Carrera 11A # 190 - 12	ÁREA DIRECTA		0.98 Ha				
SECTOR	Canaima	POBLACIÓN ATENDIDA		1344				
UPZ	9 – Verbenal	FAMILIAS	336	AD	ULTOS	740	NIÑOS	604
LOCALIDAD	1 – USAQUEN	PREDIOS EVALUADOS		336				
CHIP	AAA0214CHJH Y OTROS	OFICIO REI	MISOR	10	CR-24	665

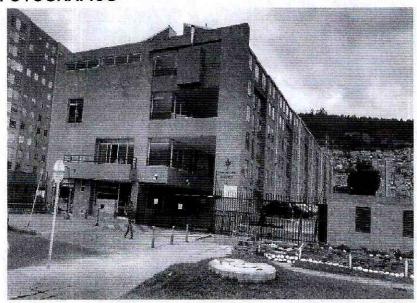
La Agrupación Residencial Pradera de San Carlos P.H., se encuentra conformada por 14 torres de apartamentos de seis (6) niveles cuyo sistema estructural está conformado por mampostería reforzada, con placas de entrepiso y escaleras de concreto reforzado; la cubierta está conformada por tejas de fibrocemento, soportada por correas metálicas. La plataforma de parqueaderos cuentan con un sistema estructural de pórticos de concreto reforzado. La visita fue atendida por la señora Lina Romero permitiendo el acceso a las zonas de parqueaderos y zonas comunes del conjunto residencial. El uso predominante de la edificación es vivienda. Las características del inmueble se pueden apreciar en la fotografía 1.

Fotografía 1. Vista general del inmueble ubicado en la Carrera 5 # 187 – 15.

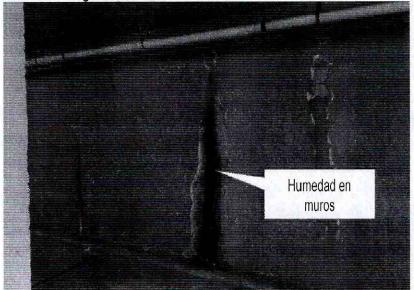
En los muros perimetrales del sótano del parqueadero se observan humedades. Adicionalmente, se evidencia que en estos muros donde se apoyan el sistema hidráulico y demás redes que se emplazan en los parqueaderos, se generaron unas holguras con el fin de evitar que se presenten inclinaciones inapropiadas de la tubería provocadas probablemente por los asentamientos de las edificaciones residenciales mencionadas en el diagnóstico técnico DI-8906. La escalera de acceso al sótano de parqueaderos y rampa presenta grietas y desprendimientos con los muros laterales. El estado de estos elementos se pueden observar en las fotografías 2 a 6.

**Fotografía 2.** Presencia de humedad en muros perimetrales en la zona de sótano parqueadero

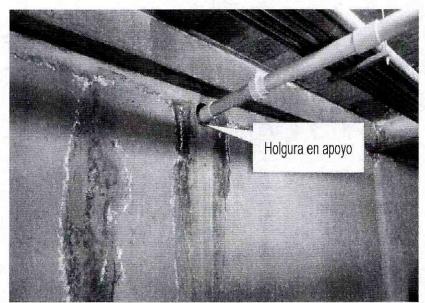
Fotografía 3. Reparación en apoyos del sistema de agua potable

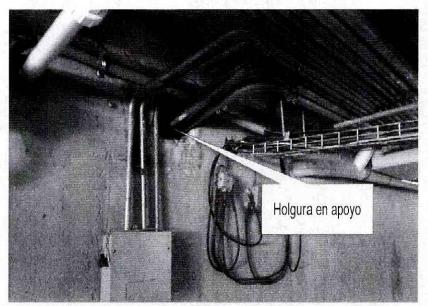
**Fotografía 4.** Arreglos en el apoyo del sistema de red eléctrica ubicado en los muros del sótano.

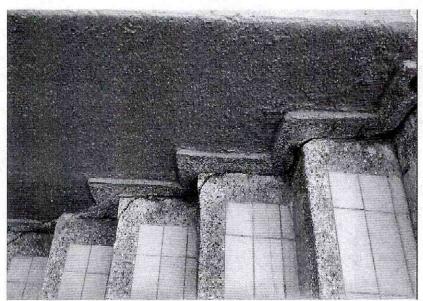
Fotografía 5. Grietas en escalera de acceso a parqueaderos del sótano
Página 5 de 10

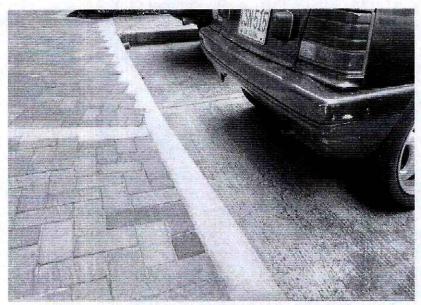
De acuerdo con el diagnóstico técnico DI-8906 se presentaban hundimientos en los andenes ubicados en la parte superior de la plataforma, sin embargo, es claro que se realizaron obras de reparación para evitar los desajustes de los adoquines y afectaciones de andenes. No obstante, en algunos sectores se observan unos hundimientos de menor magnitud que los identificados en el DI-8906. De acuerdo con lo comentado por la Señora Lina Romero, la parte superior de la plataforma y los accesos de entrada a los edificios residenciales tenían el mismo nivel y a causa de los asentamientos sufridos en las torres, se ha generado un escalón que dificulta libre

Fotografía 7. Senderos peatonales reparados

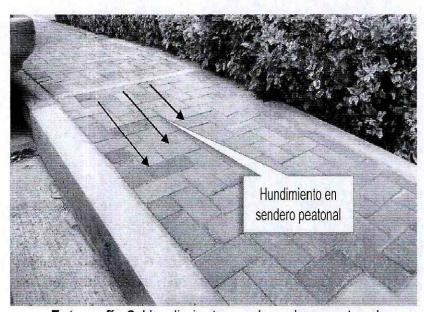
Fotografía 8. Hundimiento en el sendero peatonal

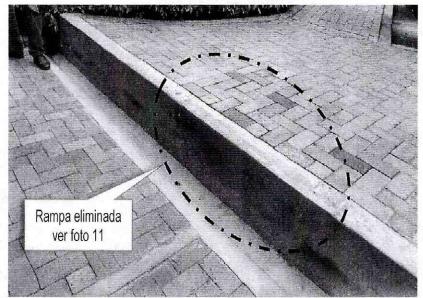
circulación de las personas con discapacidad motriz; las rampas construidas inicialmente fueron eliminadas para generar el paso escalonado.

Fotografía 9. Se elimina la rampa de acceso para discapacitados

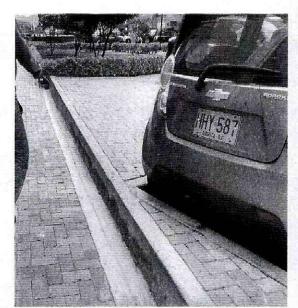
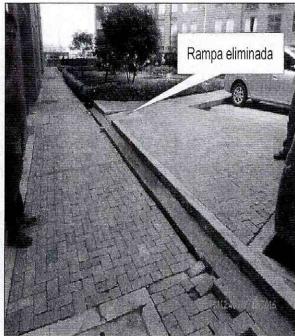
Aunque no es posible cuantificar con la inspección visual cuál ha sido el asentamiento de las edificaciones residenciales de seis niveles, se puede observar que las torres continúan asentándose con relación a lo reportado en los diagnósticos técnicos DI-8347 y DI-8906. Adicionalmente en algunos muros de fachada de las torres de vivienda se observan fisuras en la mampostería reforzada probablemente causada por las deformaciones presentes en el suelo de fundación de las mismas.

Fotografía 10 y 11. En la foto 10 (izquierda) se observa un aumento en los asentamientos con respecto a los evidenciados en el diagnóstico técnico DI-8906 (foto 11 – derecha).

• A la empresa constructora Marval S.A., determinar la capacidad y desempeño de la infraestructura que conforma la Agrupación Residencial Pradera de San Carlos P.H, ubicada en el predio de la Carrera 11 A No. 190 – 12, en el Sector Catastral Canaima de la Localidad Usaquén, para lo cual es necesario adelantar una revisión de los estudios geotécnicos y estructurales concebidos para dicho proyecto, asi como el desarrollo de estudios detallados que determinen la causa de las afectaciones evidenciadas; estudios que deben determinar el tipo de intervenciones a implementarse con el fin de reparar y llevar las edificaciones y/o zonas afectadas a los niveles de seguridad y funcionalidad requeridos, garantizando que se cumplan los requerimientos establecidos en la Ley 400 de 1997 en el Decreto No. 926 del 19 de marzo de 2010, Reglamento Colombiano de Construcción Sismo Resistente NSR-10, de acuerdo con la normatividad vigente, para lo cual se deben tramitar los
