DIAGNÓSTICO TÉCNICO DI-9400
SUBDIRECCIÓN DE ANÁLISIS DE RIESGOS Y EFECTOS DE CAMBIO CLIMÁTICO
COORDINACIÓN DE ASISTENCIA TÉCNICA
RADICADO IDIGER 2016ER4916

DIRECCIÓN	Carrera 102 B No.148 – 31	ÁREA DIRECTA	12790 m ²				
BARRIO	Sector Catastral El Pino	POBLACIÓN ATENDIDA	720				
UPZ	27 – Suba.	FAMILIAS	180	ADULTOS	432	NIÑOS	288
LOCALIDAD	11 – Suba.	PREDIOS EVALUADOS	180				
CHIP	AAA0131XXZE	OFICIO REMISORIO	CR-24682.

En atención al evento y el radicado de la referencia, personal del Instituto Distrital de Gestión de Riesgos y Cambio Climático IDIGER, realizó visita técnica el día 27 de Abril de 2016, al sector donde se ubica el predio de la Carrera 102 B No. 148 – 31, en el Sector Catastral El Pino de la Localidad Suba, encontrando el Conjunto Residencial Valle Patricia I en una zona relativamente plana, consolidada urbanísticamente, con vías de acceso vehicular pavimentadas (ver fotografía 1).

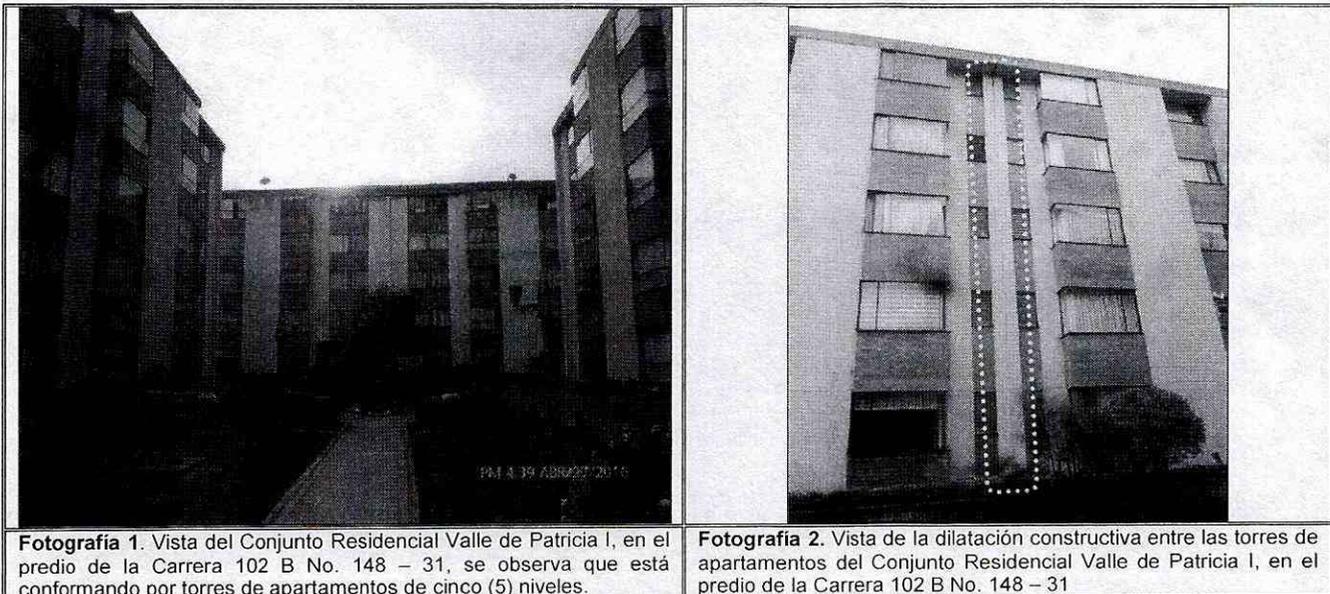
El Conjunto Residencial Valle Patricia I, se encuentra conformado por 18 torres de apartamentos agrupadas en siete (7) Bloques de cinco (5) niveles (ver fotografía 1, ver figura 1), al parecer bajo un sistema estructural de pórticos de concreto reforzado, placas de entrepiso en concreto reforzado y cubierta en tejas de fibrocemento soportadas por correas metálicas, sobre las cuales no se identificaron patologías estructurales tales como fisuras, grietas, deformaciones y/o pérdida de verticalidad de los elementos que las conforman. Se observa que las dilataciones constructivas entre las torres del costado norte presentan aberturas uniformes de 2 cm aproximadamente (ver fotografía 2).

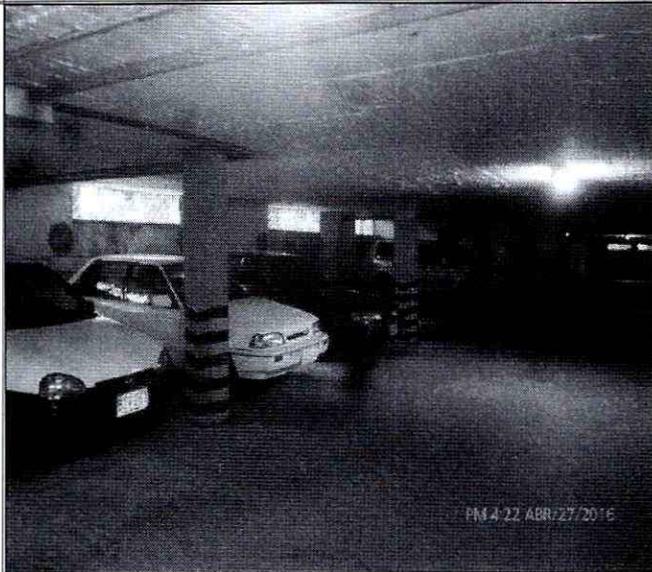
Bajo los bloques del costado occidental se ubica un sótano de estacionamiento de vehículos (*ver fotografía 3*), en donde los cerramientos se encuentran conformados por muros en mampostería sobre los cuales se identifican fisuras con aberturas de 1.5 mm en longitudes entre 0.5 m y 1 m aproximadamente, deterioro en los acabados y humedad (*ver fotografías 4, 5 y 6*); además, en la placa de contrapiso del mencionado sótano se observan fisuras con aberturas de 1 mm en longitudes entre 1 m y 3 m aproximadamente.

Fotografía 3. Estacionamiento de vehículos ubicado bajo las torres de apartamentos del costado occidental del Conjunto Residencial Valle de Patricia I, en el predio de la Carrera 102 B No. 148 – 31.

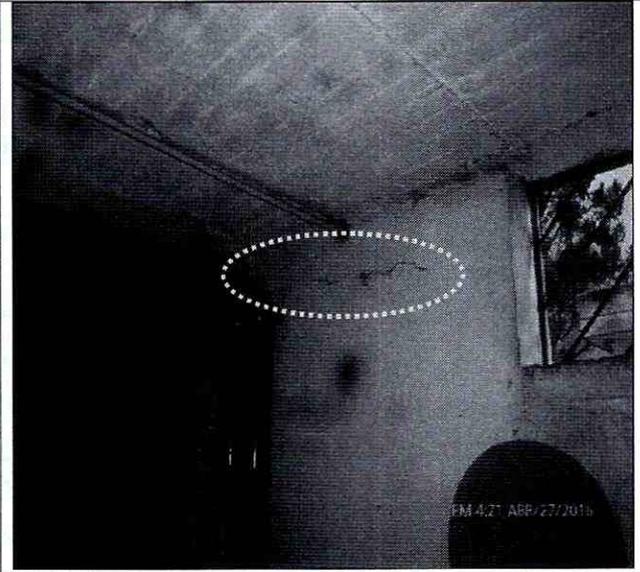
Fotografía 4 Fisuras en muros de cerramiento del estacionamiento de vehículos ubicado bajo las torres de apartamentos del costado occidental del Conjunto Residencial Valle de Patricia I, en el predio de la Carrera 102 B No. 148 – 31.

- A la Administración, Consejo de Copropietarios y habitantes del Conjunto Residencial Valle Patricia I, ubicado en el predio de la Carrera 102 B No. 148 – 31, en el Sector Catastral El Pino de la Localidad Suba, desarrollar las acciones pertinentes, encaminadas a determinar la capacidad y desempeño de las estructuras que se ubican en el predio mencionado, para lo cual es necesario adelantar estudios detallados de patología y vulnerabilidad estructural y comportamiento suelo estructura que determinen el nivel de daño que dicha estructura presenta; estudios que deberán determinar el tipo de intervenciones a implementarse con el fin de reparar y llevar la estructura a los niveles de seguridad requeridos, garantizando que se cumplan los requerimientos establecidos en la Ley 400 de 1997 en el Decreto No. 926 del 19 de marzo de 2010, Reglamento Colombiano de Construcción Sismo Resistente NSR-10, de acuerdo con la normatividad vigente, para lo cual se deben tramitar los permisos y licencias respectivos. Estos estudios deben ser adelantados con el propósito de garantizar durante la vida útil de la estructura, las condiciones adecuadas para su uso.

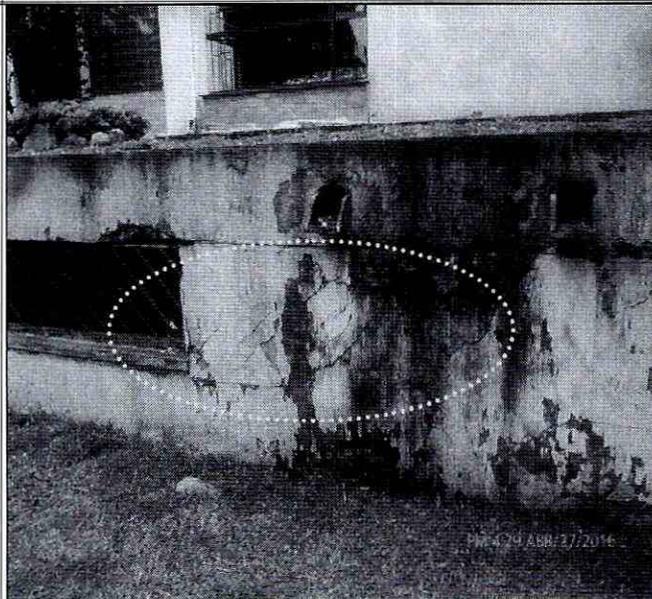
Fotografía 5. Fisuras en muros de cerramiento del estacionamiento de vehículos ubicado bajo las torres de apartamentos del costado occidental del Conjunto Residencial Valle de Patricia I, en el predio de la Carrera 102 B No. 148 – 31.

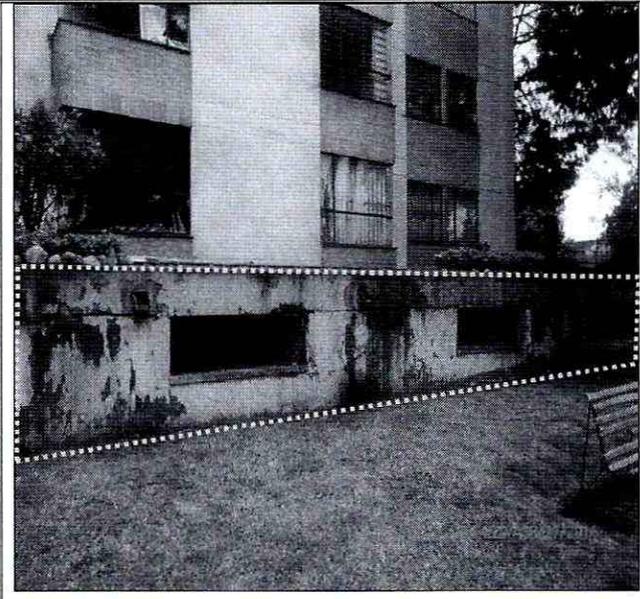
Fotografía 6. Deterioro y humedad identificada en muros de cerramiento del sótano de estacionamiento del Conjunto Residencial Valle de Patricia I, en el predio de la Carrera 102 B No. 148 – 31.

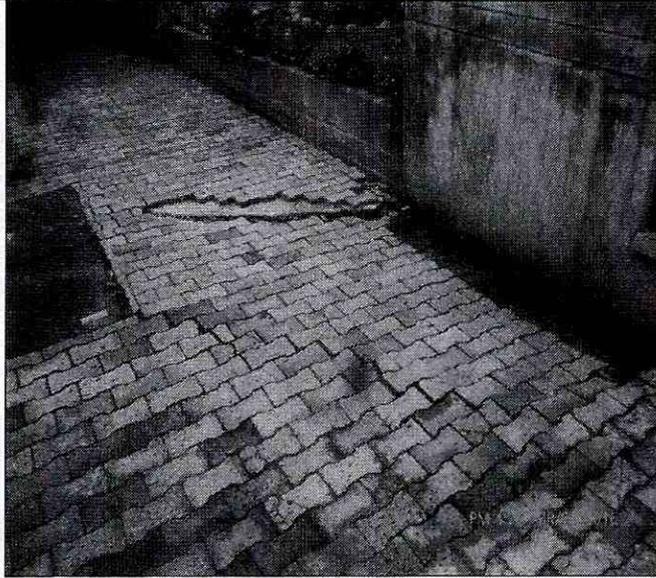
Al costado suroccidental del Conjunto Residencial se ubica un sendero peatonal adoquinado el cual presenta hundimientos y aberturas de hasta 1.5 cm en longitudes de 2 m aproximadamente (*ver fotografía 7, ver figura 1*). Hacia el costado occidental se ubica un área cercana a los 3150 m² con presencia de árboles con alturas entre 7 m y 12 m, zonas verdes, zonas duras y una cache polideportiva con superficie asfáltica (*ver fotografía 8*); área donde se identifica que el terreno presenta deformaciones pronunciadas de hasta 0.3 m y que la superficie de la cache polideportiva presenta grietas con aberturas de hasta 1.5 cm en longitudes entre 1 m y 4 m aproximadamente (*ver fotografía 9*).

Fotografía 7. Hundimientos y aberturas en sendero peatonal adoquinado del costado suroccidental del Conjunto Residencial Valle de Patricia I, en el predio de la Carrera 102 B No. 148 – 31.

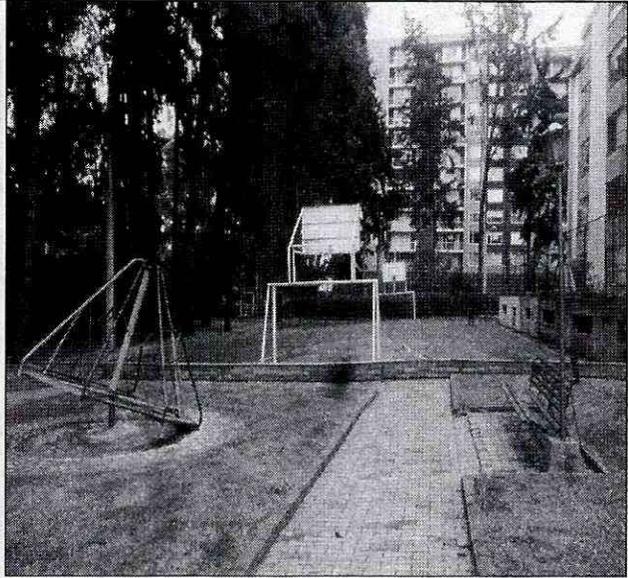
Fotografía 8. Área del costado occidental de Conjunto Residencial Valle de Patricia I, en el predio de la Carrera 102 B No. 148 – 31. Se observan deformaciones en el terreno.

- A la Secretaría Distrital de Ambiente - SDA, desarrollar un análisis detallado del comportamiento de los individuos arbóreos ubicados en la zona verde del costado occidental del Conjunto Residencial Valle Patricia I, ubicado en el predio de la Carrera 102 B No. 148 – 31, en el Sector Catastral El Pino de la Localidad Suba, bajo las condiciones actuales del entorno del sector, a fin de determinar la posible relación y/o incidencia de estos sobre las afectaciones que se están presentando en dicha zona y de ser el caso desarrollar los correctivos necesarios.

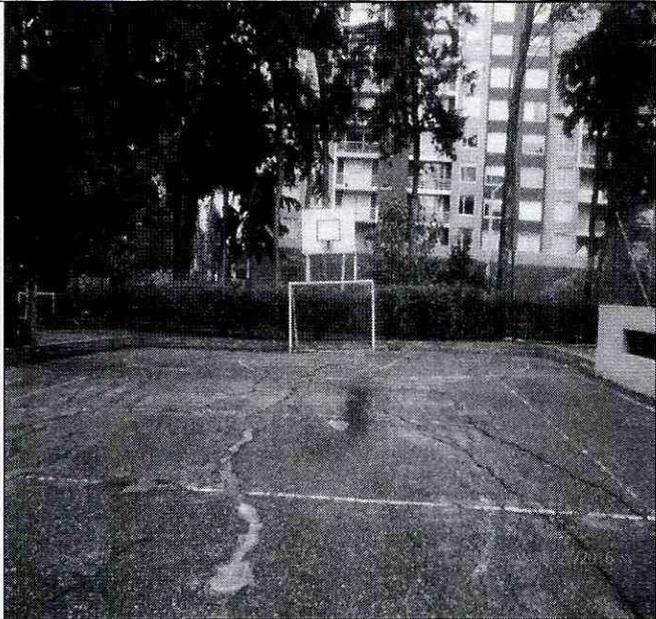
Fotografía 9. Deformaciones y grietas identificadas en la cancha polideportiva ubicada al costado occidental del Conjunto Residencial Valle de Patricia I, en el predio de la Carrera 102 B No. 148 – 31.

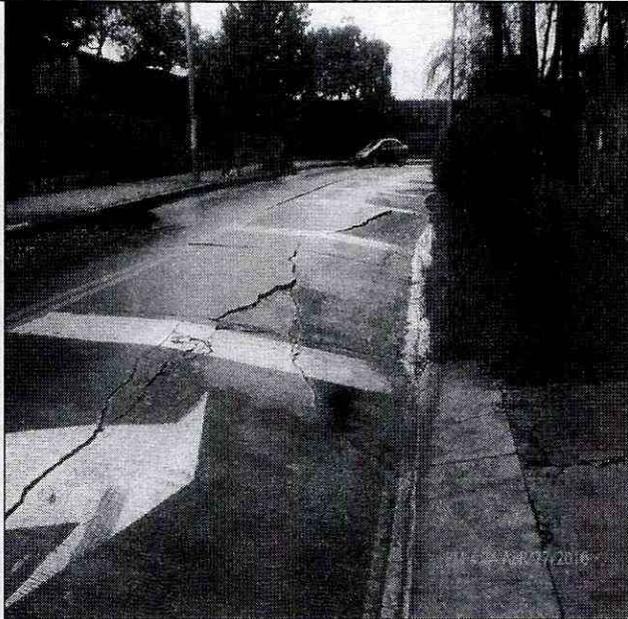
Sobre la calzada norte de la Calle 148 a la altura de la Carrera 103 B, se identifican fracturas con aberturas de 1 cm en longitudes cercanas a los 3 m, así como hundimientos de las losas de concreto que conforman el pavimento (*ver fotografía 10*); a su vez sobre las losas de concreto del andén peatonal se observan fisuras de 1.5 mm en longitudes de 1 m aproximadamente.

Fotografía 10. Fracturas y hundimientos en la vía vehicular de la Calle 143 a la altura de la Carrera 103 B, costado suroriental del Conjunto Residencial Valle de Patricia I, en el predio de la Carrera 102 B No. 148 – 31.

- La funcionalidad de la vía vehicular y andén peatonal ubicado en la Calle 148 con Carrera 103 B, en el Sector Catastral El Pino de la Localidad Suba, no se encuentra comprometida por las afectaciones identificadas en estas, sin embargo de no desarrollarse acciones de reparación es posible que el estado se deteriore en mayor medida al punto de dificultar el tránsito seguro de vehículos y transeúntes.

- A la Alcaldía Local de Suba y a la Unidad Administrativa Especial de Rehabilitación y Mantenimiento Vial - UMV, desde su competencia desarrollar las acciones de mantenimiento, mejoramiento y/o reparación sobre la vía vehicular y peatonal, afectadas por el hundimiento observado a la altura de la Calle 148 con Carrera 103

B, en el Sector Catastral El Pino de la Localidad Suba, con el propósito de evitar un mayor deterioro de la misma

- A la Empresa de Aseo, Acueducto y Alcantarillado de Bogotá – EAB, desarrollar una inspección de las redes que tiene bajo su responsabilidad y que se encuentran instaladas a la altura de la Calle 148 con Carrera 103 B, en el Sector Catastral El Pino de la Localidad Suba, a fin de hacer una valoración de la estabilidad de las mismas, lo mismo que para descartar daños que puedan estar generando aportes de aguas al terreno del sector. En el caso de evidenciarse daños o compromiso en la estabilidad de las redes por las condiciones actuales del terreno, implementar los correctivos pertinentes y oportunos orientados a garantizar su óptimo funcionamiento.

- A la Empresa Gas Natural S.A. E.S.P, desarrollar una inspección de las redes que tiene bajo su responsabilidad y que se encuentran instaladas a la altura de la Calle 148 con Carrera 103 B, en el Sector Catastral El Pino de la Localidad Suba, a fin de hacer una valoración de la estabilidad de la misma, lo mismo que para descartar daños que puedan generar riesgos adicionales en el sector. En el caso de evidenciarse daños o compromiso en la estabilidad de las redes por las condiciones actuales del terreno, implementar los correctivos pertinentes y oportunos orientados a garantizar su óptimo funcionamiento.
