DIAGNÓSTICO TÉCNICO DI-9408
SUBDIRECCIÓN DE ANÁLISIS DE RIESGOS Y EFECTOS DE CAMBIO CLIMÁTICO
COORDINACIÓN DE ASISTENCIA TÉCNICA
RADICADO IDIGER 2016ER10546 / 2016ER10873

DI-9408

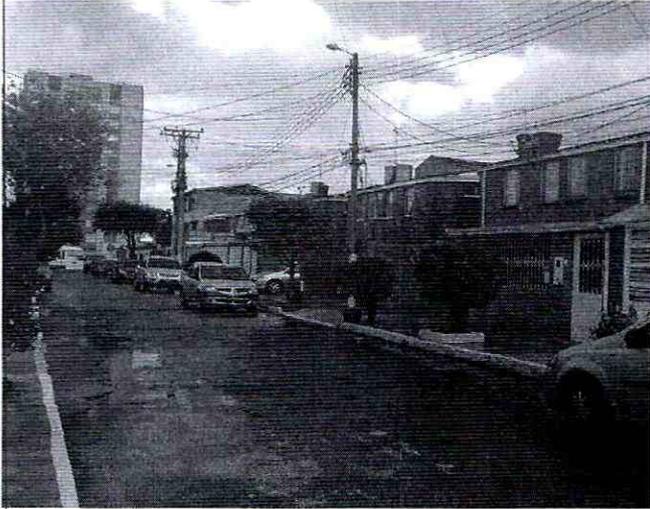
Las viviendas ubicadas en los predios de la Carrera 73A No. 63 – 47 CA 55 y Carrera 73A No. 63 – 55 CA 53, corresponden a viviendas de dos (2) niveles, con una edad cercana a los 30 años, construidas al parecer bajo un sistema estructural en mampostería de carga sin confinar, placas de entrepiso en concreto reforzado y cubierta en tejas de fibrocemento, sobre las cuales no se identifican daños en la estructura principal. *(Ver fotografía 1)*

En el predio de la Avenida Carrera 63 No. 73A – 44, se ubica el Colegio Margarita Bosco, conformado por edificaciones construidas al parecer en pórticos de concreto de tres (3) niveles y cuatro (4) niveles, placas de entrepiso en concreto reforzado y cubierta en tejas de fibrocemento. *(Ver fotografía 1).*

<p>Fotografía 1. Vista de las viviendas ubicadas</p>	<p>Fotografía 2. Vista de ampliaciones en la zona de patio de las viviendas evaluadas</p>

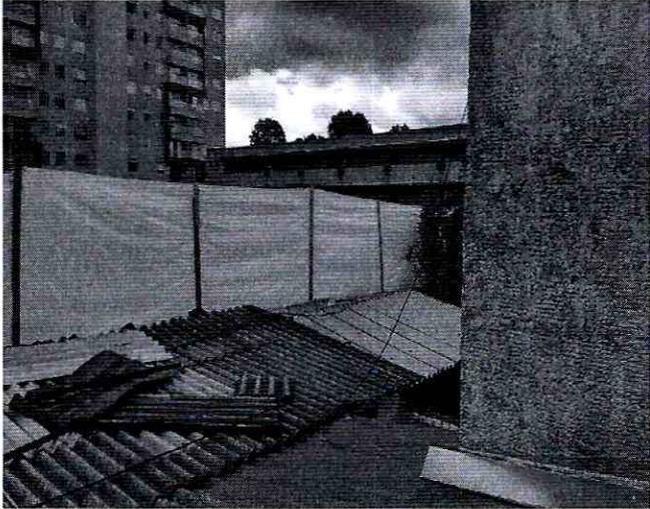
Al momento de la visita se ingresó a los predios de la Carrera 73A No. 63 – 47 CA 55 y Carrera 73A No. 63 – 55 CA 53, encontrando en la parte posterior en la zona de patio ampliaciones en planta de un (1) nivel, construidas mediante losetas de concreto prefabricadas, identificando algunas fisuras de tendencia vertical con aberturas de hasta 1 mm en longitudes de 50 cm. *(Ver fotografía 2 a 4)*

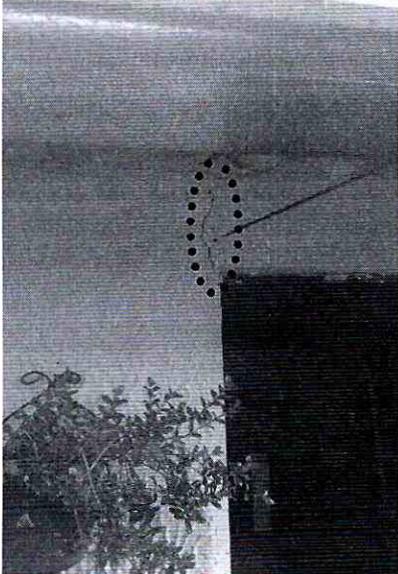
<p>Fotografía 3. Presencia de fisuras en las ampliaciones de las viviendas evaluadas</p>	<p>Fotografía 4. Presencia de fisuras en las ampliaciones de las viviendas evaluadas</p>

- La estabilidad y habitabilidad de las viviendas ubicadas en los predios de la Carrera 73A No. 63 – 47 CA 55 y Carrera 73A No. 63 – 55 CA 53, en el Sector Catastral El Encanto de la Localidad Engativá, no se encuentran comprometidas en la actualidad ante cargas normales de servicio por los daños identificados; sin embargo, es posible que se puedan incrementar favoreciendo el deterioro de las edificaciones.

- A los responsables de las viviendas de la Carrera 73A No. 63 – 41 CA 57, Carrera 73A No. 63 – 47 CA 55 y Carrera 73A No. 63 – 55 CA 53 y a los responsables de la obra localizada en el Colegio Margarita Bosco en la Avenida Carrera 63 No. 73A – 44, en el Sector Catastral El Encanto de la Localidad Engativá, verificar las actas de vecindad a fin de constatar las condiciones de la infraestructura aledaña antes de iniciadas las obras y compararlas con las condiciones actuales, para poder establecer la presencia de daños durante la ejecución del proyecto; en caso afirmativo y de estar asociadas a la construcción del proyecto, implementar las acciones necesarias, que garanticen llevar la infraestructura afectada a las condiciones de estabilidad y funcionalidad que tenían antes de iniciadas las labores en obra, acciones que deberán implementarse con el apoyo de personal idóneo.

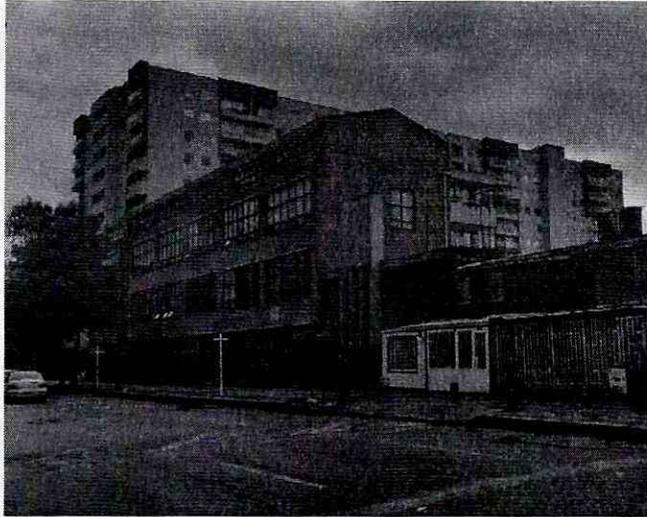
En el costado oriental del Colegio Margarita Bosco se desarrolla un intervención de obra de la construcción de una edificación de tres niveles, según la valla informativa de la Curaduría Urbana No. 2; dicha intervención colinda con los predios de la Carrera 73A No. 63 – 41 CA 57, Carrera 73A No. 63 – 47 CA 55 y Carrera 73A No. 63 – 55 CA 53, *(Ver fotografía 5 a 8)*

Fotografía 5. Vista por la Avenida Calle 63 del Colegio Margarita Bosco

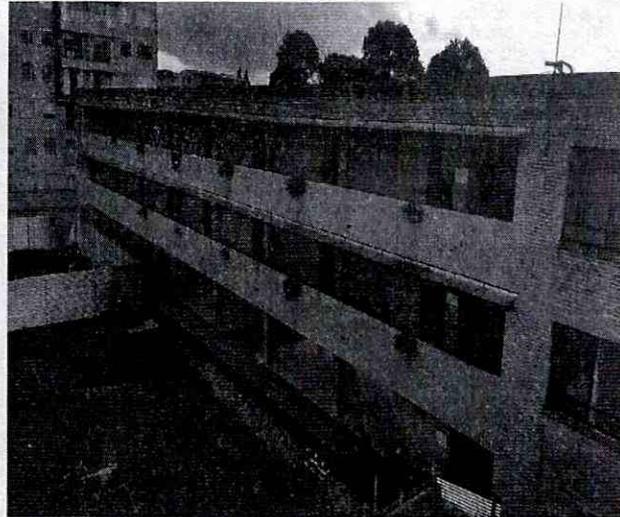
Fotografía 6. Vista al interior del Colegio Margarita Bosco

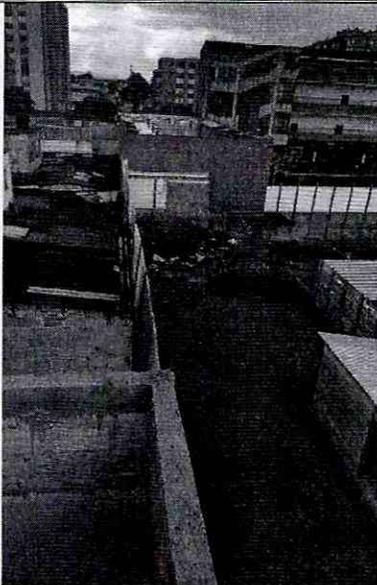
Fotografía 7. Vista de la intervención de obra por parte del Colegio Margarita Bosco

- En el caso de no tenerse en cuenta la vulnerabilidad y/o fragilidad de las edificaciones vecinas al sector donde se realizan las intervenciones de construcción del Colegio Margarita Bosco en la Avenida Carrera 63 No. 73A – 44, en el Sector Catastral El Encanto de la Localidad Engativá, es posible que se presenten daños en la estructura de las viviendas, lo cual podría generar deterioro y eventualmente afectaciones de consideración que podrían atentar contra la integridad física de los habitantes.

- A los responsables de la obra localizada en el Colegio Margarita Bosco en la Avenida Carrera 63 No. 73A – 44, en el Sector Catastral El Encanto de la Localidad Engativá, tener en cuenta el impacto que genera la obra en los predios aledaños, la susceptibilidad, vulnerabilidad y/o fragilidad de las edificaciones e infraestructuras vecinas, así como contemplar obras adecuadas para mitigar el impacto generado por las actividades de obra sobre dicha infraestructura vecina; lo anterior para dar cumplimiento a lo estipulado en el Artículo 15 del Decreto No. 926 del 19 de marzo de 2010 y el Decreto No. 340 del 13 de febrero de 2012, Reglamento Colombiano de Construcción Sismo Resistente NSR-10, la cual en el Título H – ESTUDIOS GEOTECNICOS, en especial el literal H.1.1.2.2 - Cumplimiento y responsabilidad, establece que “el cumplimiento de estas normas básicas mínimas, no exime al ingeniero responsable de la ejecución del estudio geotécnico, de realizar todas las investigaciones y los análisis adicionales necesarios para garantizar un adecuado conocimiento del subsuelo, la estabilidad de la edificación, las construcciones vecinas y la infraestructura preexistente”.

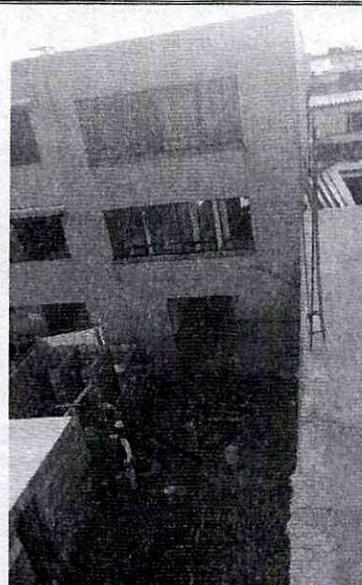
Fotografía 8. Vista de la intervención de obra por parte del Colegio Margarita Bosco
