DIAGNÓSTICO TÉCNICO DI - 9409
SUBDIRECCIÓN DE ANÁLISIS DE RIESGOS Y EFECTOS DEL CAMBIO CLIMÁTICO
COORDINACIÓN DE ASISTENCIA TÉCNICA
RADICADO IDIGER No 2016ER9011

DIRECCIÓN	Calle 47 Sur No. 13 F – 93 Este Interior 2	ÁREA DIRECTA	30 M2	
BARRIO	Altamira	POBLACIÓN ATENDIDA	4	
UPZ	51 – Los Libertadores	FAMILIAS	1	ADULTOS 3 NIÑOS 0
LOCALIDAD	4 – San Cristóbal	PREDIOS EVALUADOS	1	
CHIP	AAA0004CYJH	OFICIO REMISORIO	CR-24711

El predio de la Calle 47 Sur No. 13 F – 93 Este Interior 2 (**Manzana 62, Lote 20**) barrio Altamira de la localidad San Cristóbal, se encuentra incluido en el listado de predios que han sido recomendados al programa de reasentamientos de familias por encontrarse en alto riesgo por avenidas torrenciales de acuerdo a lo identificado en el Concepto Técnico CT-7663 del IDIGER del día 4 de septiembre de 2014.

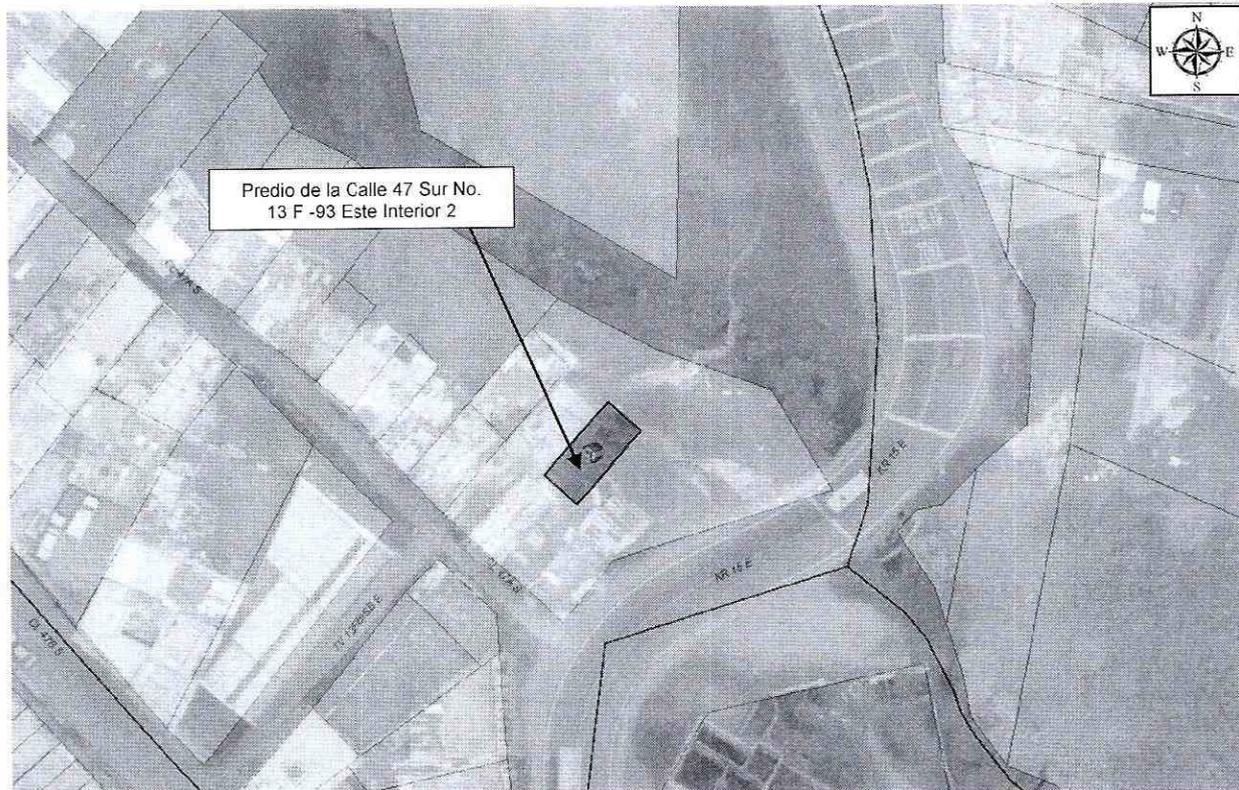
Figura 1. Localización del predio de la Calle 47 Sur No. 13 F – 93 Este Interior 2 del Barrio Altamira de la localidad de San Cristóbal, no presenta amenaza ni por movimientos en masa ni por inundación – Decreto 190 de 2004 (Imagen tomada del portal Sinupot)

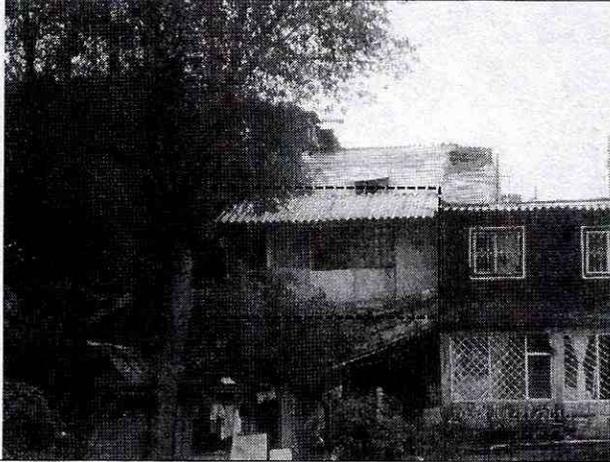
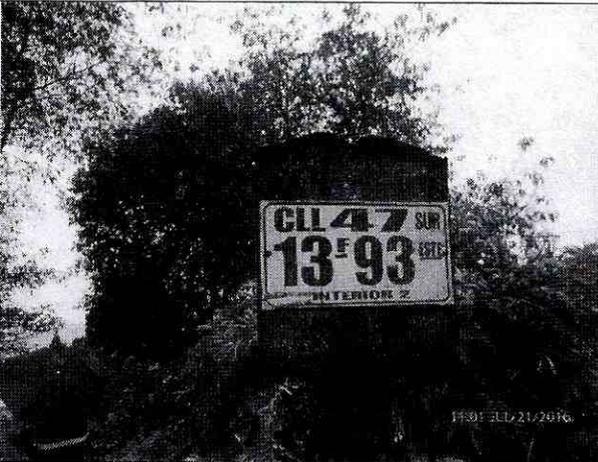
El predio de la Calle 47 Sur No. 13 F – 93 Este Interior 2, se encuentra dispuesto a media ladera sobre el talud con pendiente transversal mayor al 20% de inclinación el cual corresponde a la margen izquierda de la quebrada Chiguaza. En el predio en mención se emplaza una vivienda de un nivel construida con prefabricados la cual fue edificada hace más de 15 años. (Ver *Fotografía 1 y 2*)

<p>Fotografía 1 – Vista general predio de la Calle 47 Sur No. 13 F – 93 Este Interior 2, barrio Altamira de la localidad San Cristóbal</p>	<p>Fotografía 2 – Entrada al predio de la Calle 47 Sur No. 13 F – 93 Este interior 2, barrio Altamira de la localidad San Cristóbal</p>

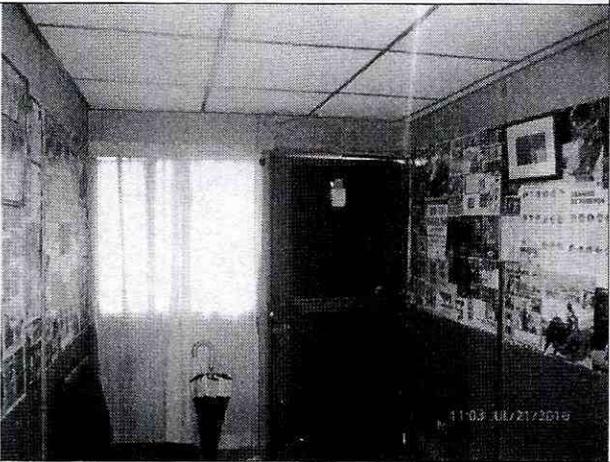
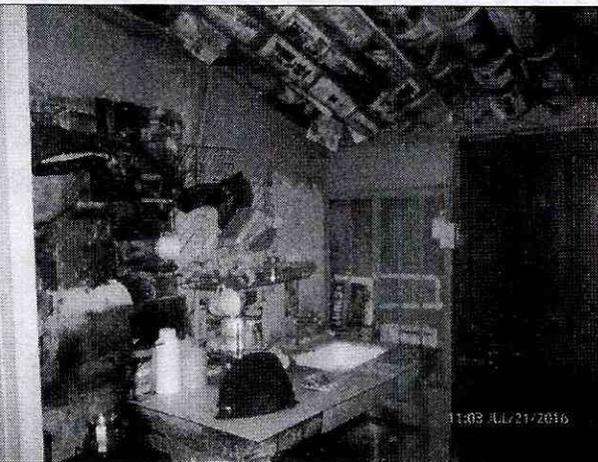
Durante la visita realizada se observó que dada la localización de la vivienda, a media ladera del talud natural del cauce, ésta es susceptible a ser afectado por un movimiento retrogresivo en masa cuya causa probable son procesos de socavación lateral del cauce generados por la dinámica natural del mismo. (Ver *Fotografías 3, 4 y 5*)

<p>Fotografías 3 y 4 – Vista del interior del predio de la Calle 47 Sur No. 13 F – 93 Este Interior 2 – No se observan afectaciones</p>

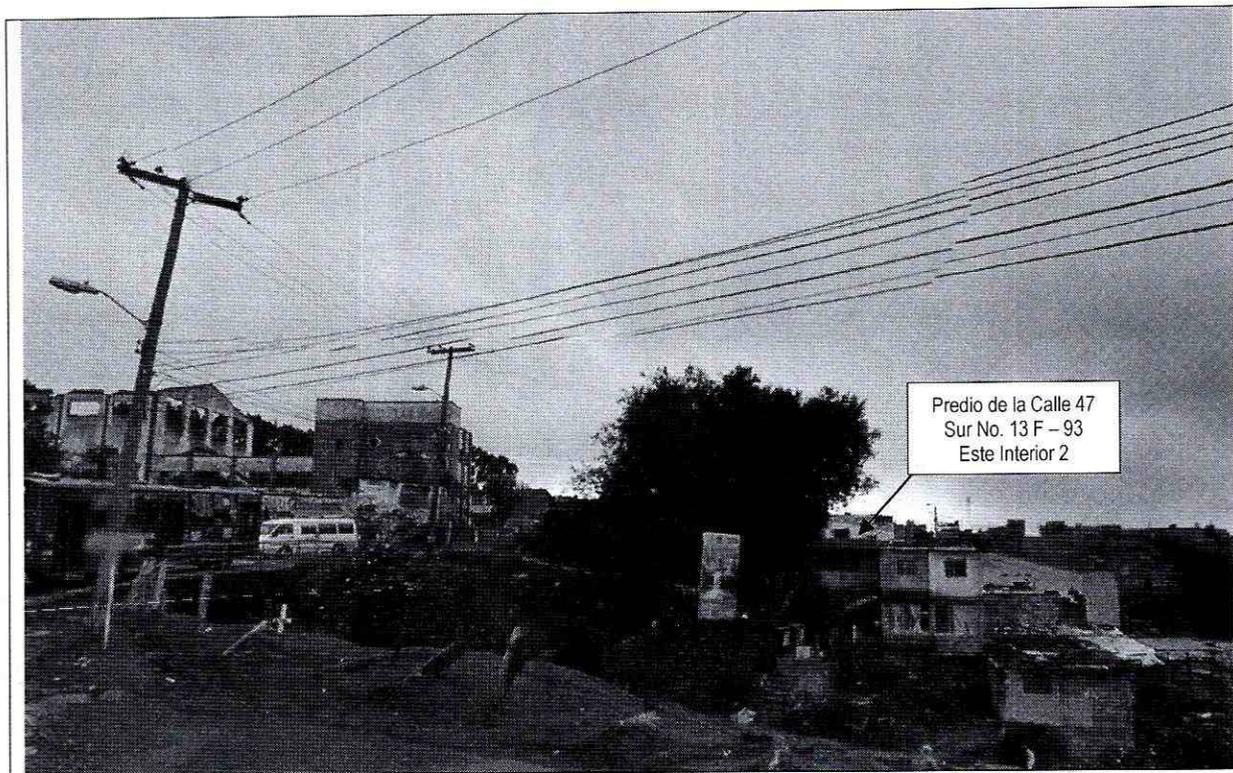
Fotografía 5 – Localización del predio de la Calle 47 Sur No. 13 F – 93 Este Interior 2 – Se observa su localización a media ladera sobre el talud de la margen izquierda de la quebrada Chiguaza

- Posible movimiento en masa del talud donde se localiza la vivienda de la Calle 47 Sur No. 13 F – 93 Este Interior 2, en el barrio Altamira de la Localidad San Cristóbal, debido a pérdida de soporte de la pata del talud por procesos de socavación lateral naturales causados por la dinámica del cauce.

- La estabilidad estructural y funcionalidad de la vivienda emplazada en el predio de la Calle 47 Sur No. 13 F – 93 Este Interior 2, en el barrio Altamira de la Localidad San Cristóbal se encuentran comprometidas debido a que por efecto de la socavación lateral de la quebrada Chiguaza, sobre el talud de la margen izquierda en donde se encuentra emplazada la vivienda, dada la pérdida del suelo sobre el cual se encuentra la vivienda.

- Recomendación de evacuación de la vivienda, ubicada en el predio de la Calle 47 Sur No. 13 F – 93 Este Interior 2, en el barrio Altamira de la Localidad San Cristóbal, acción desarrollada bajo el acta No. 0004 del 21 de Julio de 2016.

- A los responsables del predio de la Calle 47 Sur No. 13 F – 93 Este Interior 2, en el barrio Altamira de la Localidad San Cristóbal, mantener la recomendación de evacuación y continuar el proceso correspondiente al programa de reasentamiento que se adelanta con la Caja de Vivienda Popular.
- A la Caja de Vivienda Popular agilizar el proceso de reasentamiento que se adelanta con la vivienda que se encuentra en el predio de la Calle 47 Sur No. 13 F – 93 Este Interior 2, en el barrio Altamira de la Localidad San Cristóbal.
