<b>DIAGNÓSTICO TÉCNICO</b>	Código:	GAR- FT - 03
		Versión:	03
		Fecha de revisión:	01/10/2014

**DIAGNÓSTICO TÉCNICO DI-9413**  
**SUBDIRECCIÓN DE ANÁLISIS DE RIESGOS Y EFECTOS DE CAMBIO CLIMÁTICO**  
**COORDINACIÓN DE ASISTENCIA TÉCNICA**  
**RADICADO IDIGER 2016ER5326 – 2016ER5600 – 2016ER6884**

<b>DIRECCIÓN</b>	Calle 161 No. 54 – 10. Calle 161 No. 54 – 18.	<b>ÁREA DIRECTA</b>	36800 m <sup>2</sup>			
<b>BARRIO</b>	Sector Catastral Cantalejo	<b>POBLACIÓN ATENDIDA</b>	1840			
<b>UPZ</b>	12 – Toberín.	<b>FAMILIAS</b>	460	<b>ADULTOS</b>	1104	<b>NIÑOS</b> 736
<b>LOCALIDAD</b>	11 – Suba.	<b>PREDIOS EVALUADOS</b>	460			
<b>CHIP</b>	AAA0201ZSZM AAA0194WRCN	<b>OFICIO REMISORIO</b>	CR-24718.

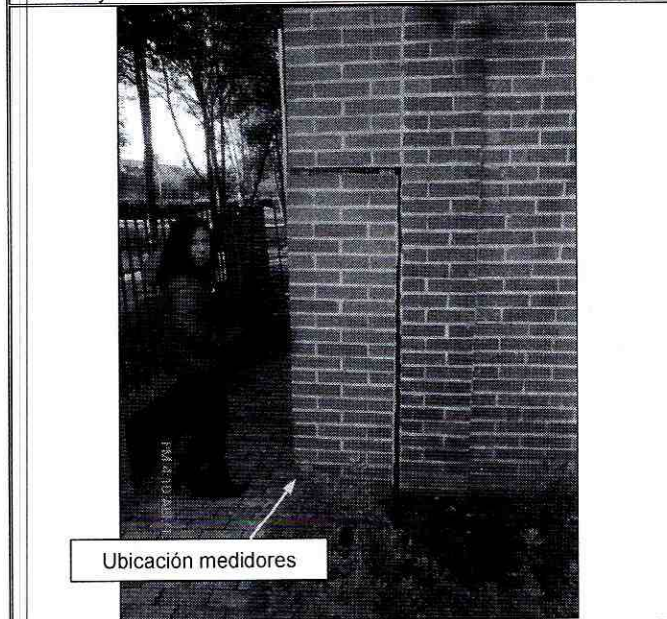
El Conjunto Residencial Senderos del Carmel (*ver fotografía 2*), se encuentra conformado por cinco (5) torres de apartamentos de doce (12) niveles construidas bajo un sistema estructural de muros de carga reforzado, placas de entrepiso en concreto reforzado y cubierta en tejas de fibrocemento soportadas por correas metálicas, junto con un (1) sótano de estacionamiento de vehículos en pórticos de concreto reforzado. No se identifican afectaciones relevantes en los elementos que conforman las torres de apartamentos. Sobre uno de los senderos peatonales adoquinados del costado suroriental se evidencia un levantamiento en un área cercana a los 2 m<sup>2</sup> (*ver fotografía 7*). Hacia el costado suroccidental se observó que los muros y la placa de piso donde se localizan los medidores de gas, se han desplazado lateralmente en 2 cm aproximadamente (*ver fotografías 3 y 4*).

**Fotografía 3.** Separación del muro donde se localizan los medidores de gas, los cuales son aledaños a una zona verde de gran extensión.

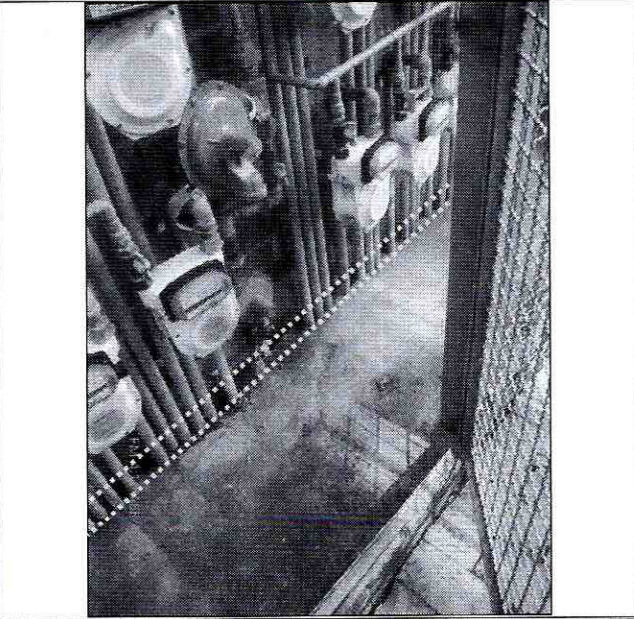
**Fotografía 4** Separación del muro donde se localizan los medidores de gas, los cuales son aledaños a una zona verde de gran extensión.

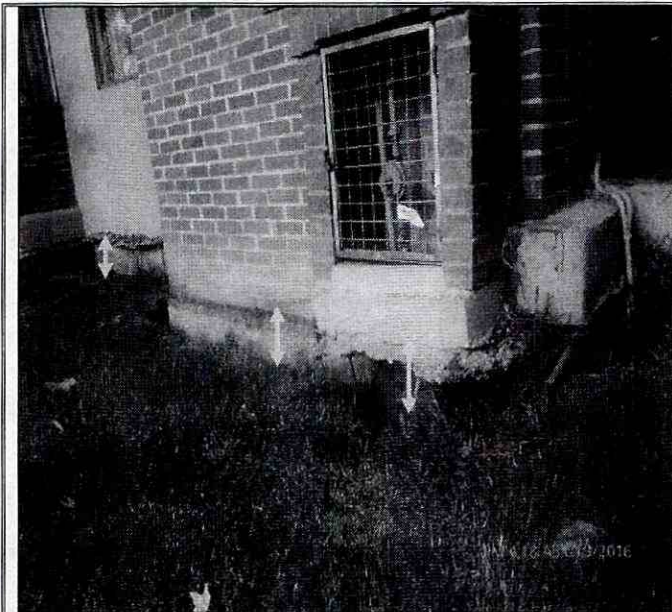
Al costado occidental del Conjunto Residencial Senderos del Carmel se ubica una zona verde de gran extensión (*ver fotografía 8*), cubierta de pastos y gran cantidad de árboles con alturas entre 10 m y 20 m. Se observa que en la zona verde el terreno adyacente al conjunto residencial, se presentan hundimientos de 30 cm aproximadamente y aberturas de hasta 15 cm en longitudes de hasta 3 m aproximadamente (*ver fotografías 5 y 6*).

**Fotografía 5.** Hundimientos del terreno de la zona verde del costado occidental del Conjunto Residencial Senderos del Carmel.

- A la Secretaría Distrital de Ambiente - SDA, desarrollar un análisis detallado del comportamiento de los individuos arbóreos ubicados en las zonas verdes del costado occidental y oriental de los Conjuntos Residenciales Senderos del Carmel y Senderos del Carmel 2, en los predios de la Calle 161 No. 54 – 18 y la Calle 161 No. 54 – 10, respectivamente, en el Sector Catastral Cantalejo de la Localidad Suba, bajo las condiciones actuales del entorno del sector, a fin de determinar la posible relación y/o incidencia de estos sobre las afectaciones que se están presentando y de ser el caso implementar los correctivos necesarios. De las acciones desarrolladas informar a los responsables de los mencionados conjuntos residenciales.

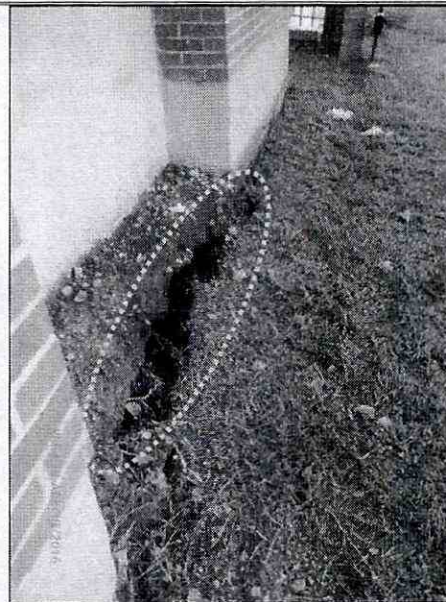
**Fotografía 6.** Aberturas en el terreno de la zona verde del costado occidental del Conjunto Residencial Senderos del Carmel.

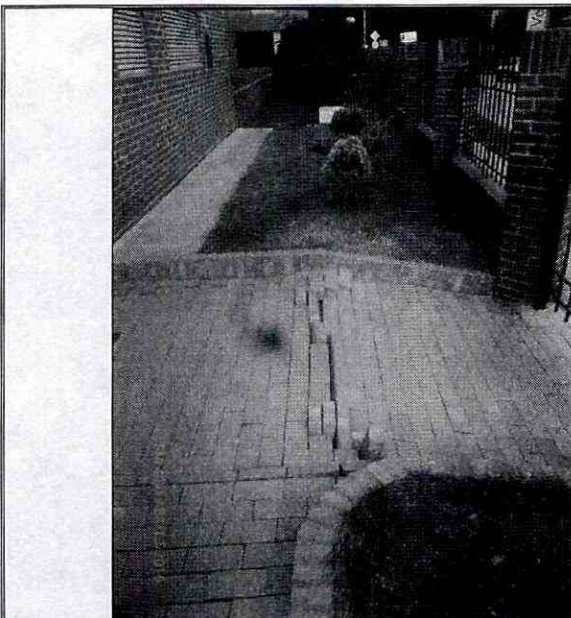
**Fotografía 7.** Levantamiento de adoquines en sendero peatonal del costado suroccidental del Conjunto Residencial Senderos del Carmel.

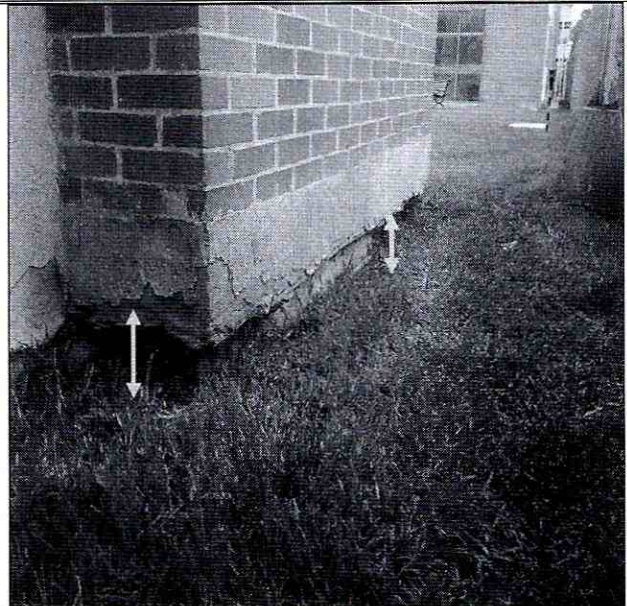
Al costado oriental del Conjunto Residencial Senderos del Carmel 2 se ubica una zona verde en una franja de 16 m de ancho, cubierta de pastos y árboles con una altura cercana a los 10 m. Se observa que en el terreno de la zona verde adyacente al conjunto residencial se presentan hundimientos de 30 cm aproximadamente y aberturas de hasta 15 cm en longitudes de hasta 3 m aproximadamente (*ver fotografía 10*). El cerramiento del conjunto residencial del mencionado costado está conformado por un muro en mampostería y carpintería metálica con una moderada pérdida de verticalidad en algunos tramos (*ver fotografía 12*).

**Fotografía 10.** Hundimientos del terreno de la zona verde del costado oriental del Conjunto Residencial Senderos del Carmel 2.

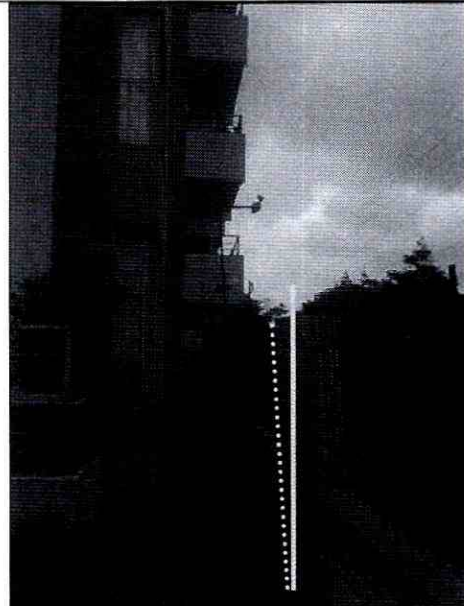
**Fotografía 12.** Pérdida de verticalidad del cerramiento del costado oriental del Conjunto Residencial Senderos del Carmel 2.

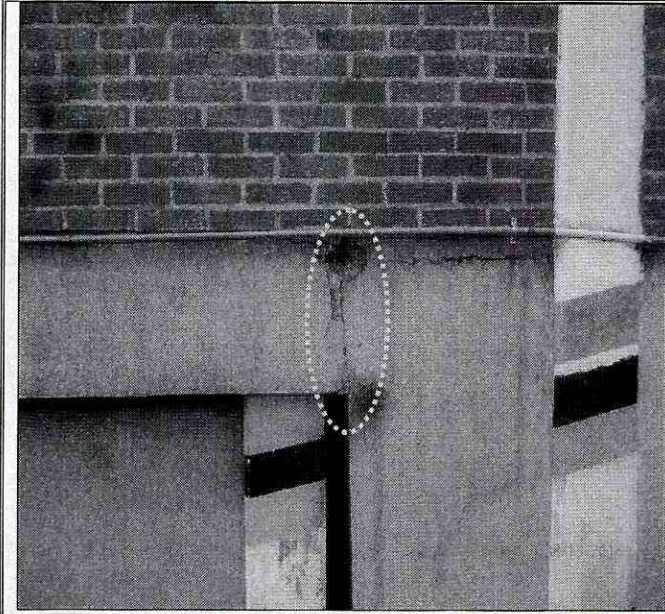
El Conjunto Residencial Senderos del Carmel 2 (*ver fotografía 9*), se localiza al oriente del Conjunto Residencial Senderos del Carmel y se encuentra conformado por cinco (5) torres de apartamentos de doce (12) niveles construidas bajo un sistema estructural de muros de carga reforzado, placas de entrepiso en concreto reforzado y cubierta en tejas de fibrocemento soportadas por correas metálicas, junto con un (1) sótano de estacionamiento de vehículos en pórticos de concreto reforzado. Se identifica sobre una de las torres orientales, algunas fisuras verticales en muros de cerramiento con abertura de 1 mm en longitudes de hasta 3 m y abombamiento de losetas de fachada (*ver fotografía 11*). En dos (2) vigas de la zona central del sótano de estacionamiento se identificaron fracturas verticales con abertura de 1 mm y longitud cercana a los 25 cm (*ver fotografía 13 y 14*).

**Fotografía 13.** Fisuras identificadas en vigas del estacionamiento del Conjunto Residencial Senderos del Carmel 2.

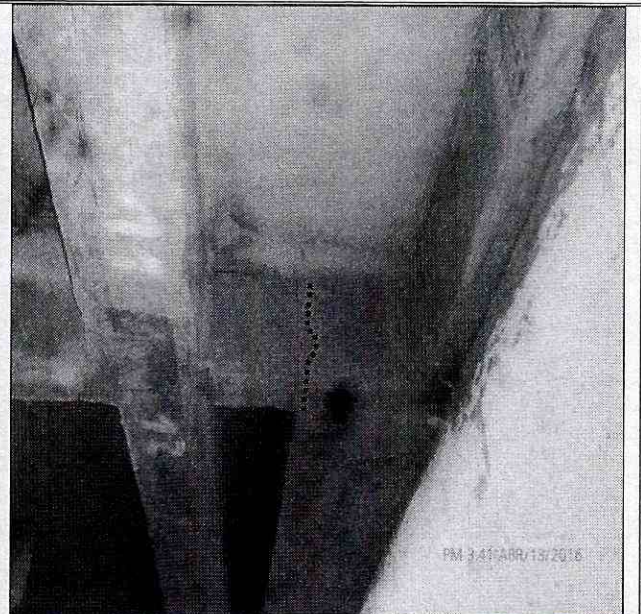
**Fotografía 14.** Fisuras identificadas en vigas del estacionamiento del Conjunto Residencial Senderos del Carmel 2.
