**DIAGNÓSTICO TÉCNICO DI - 9424**  
**SUBDIRECCIÓN DE ANÁLISIS DE RIESGOS Y EFECTOS DEL CAMBIO CLIMÁTICO**  
**COORDINACIÓN DE ASISTENCIA TÉCNICA**  
**RADICADO IDIGER No 2016ER684, 2016ER4149, 2016ER5383**

| <b>DIRECCIÓN</b> | Carrera 11 B No. 34 – 57 Sur | <b>ÁREA DIRECTA</b> | 120 M2 | | | | |

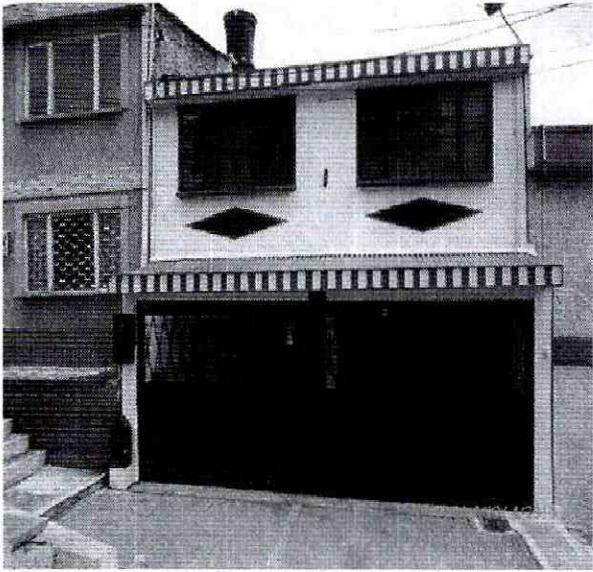
El predio de la Carrera 11 B No. 34 – 57 Sur, corresponde a una vivienda de dos niveles construida en mampostería simple, cuenta con placa de entepiso en concreto reforzado y cubierta liviana en teja se asbesto cemento, soportado en madera que a su vez se apoya sobre los muros de cerramiento de la misma. La vivienda presenta deficiencias constructivas relacionadas con la ausencia de elementos de confinamiento y amarre del tipo vigas y columnas. (Ver Fotografía 1)

| <p><b>Fotografía 1</b> – Vista general predio de la Carrera 11No. 34 – 57 Sur, barrio Pijaos de la localidad Rafael Uribe Uribe</p> | <p><b>Fotografía 2</b> – Muro del costado suroriental del primer nivel de la vivienda donde, de acuerdo con los residentes que acompañan la visita, se reportaban las afectaciones. Al momento de la visita no se observan afectaciones</p> |

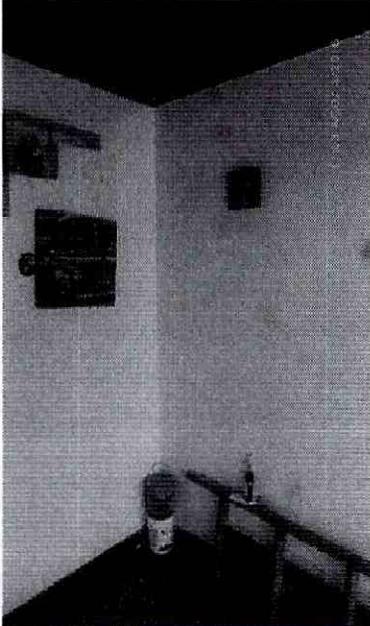
Durante la visita realizada se observó que la vivienda no presenta ningún tipo de afectación; sin embargo de acuerdo a lo indicado por los responsables del predio que acompañan la visita, desde diciembre de 2014 se presentaron agrietamientos en los muros del costado nororiental de la vivienda en ambos niveles. Según lo informado, estas afectaciones fueron reparadas en meses pasados. (Ver Fotografías 2, 3 y 4)

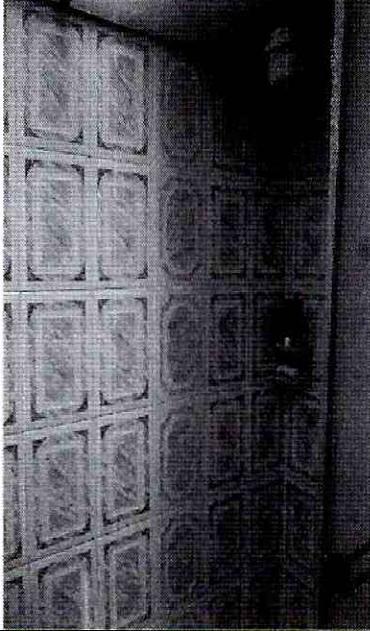
| <p><b>Fotografías 3 y 4</b> – Muro del baño y muro de la vivienda donde, de acuerdo con los residentes que acompañan la visita, se reportaban las afectaciones. Al momento de la visita no se observan afectaciones</p> | |
