DIAGNÓSTICO TÉCNICO DI - 9425
SUBDIRECCIÓN DE ANÁLISIS DE RIESGOS Y EFECTOS DEL CAMBIO CLIMÁTICO
COORDINACIÓN DE ASISTENCIA TÉCNICA
RADICADO IDIGER No 2016ER9269

DIRECCIÓN	Carrera 24 C No. 4 – 59 Sur	ÁREA DIRECTA	120 M2				
SECTOR CATASTRAL	La Fragueta	POBLACIÓN ATENDIDA	4				
UPZ	38 - Restrepo	FAMILIAS	0	ADULTOS	5	NIÑOS	0
LOCALIDAD	15 Antonio Nariño	PREDIOS EVALUADOS	1				
CHIP	AAA0011RPBR	OFICIO REMISORIO	CR-24781

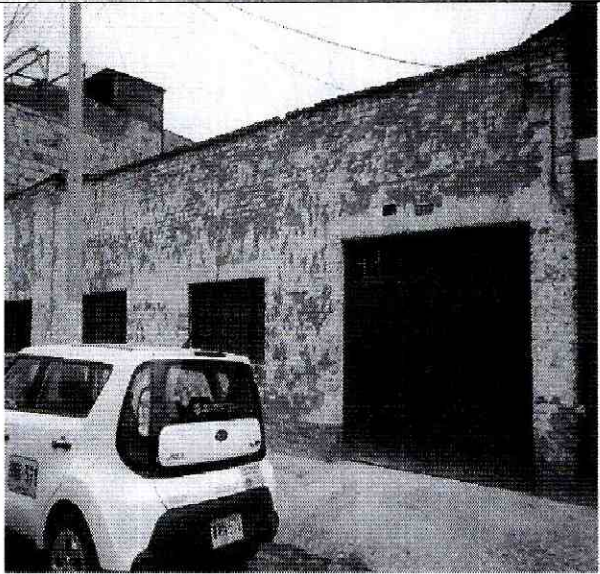
El predio de la Carrera 24 C No. 4 - 59 Sur, corresponde a una vivienda de un nivel a doble altura, construida en mampostería en ladrillo tolete sin refuerzos ni elementos de confinamiento, observando en la fachada dos vanos de ventanas y un vano de puerta. La cubierta de la edificación se encuentra soportada por vigas en madera que se encuentran dispuestas en forma de entramado soportadas por listones de madera apoyados simplemente en la superficie del terreno. La edificación tiene más de 50 años de edad. (Ver Fotografía 1)

<p>Fotografía 1 – Vista general predio de la Carrera 24 C No. 4 – 59 Sur, barrio La Fraguita de la localidad Antonio Nariño</p>	<p>Fotografía 2 – Reparaciones del entramado de la estructura que soporta la cubierta de la edificación de la Carrera 24 C No. 4 – 59 Sur</p>

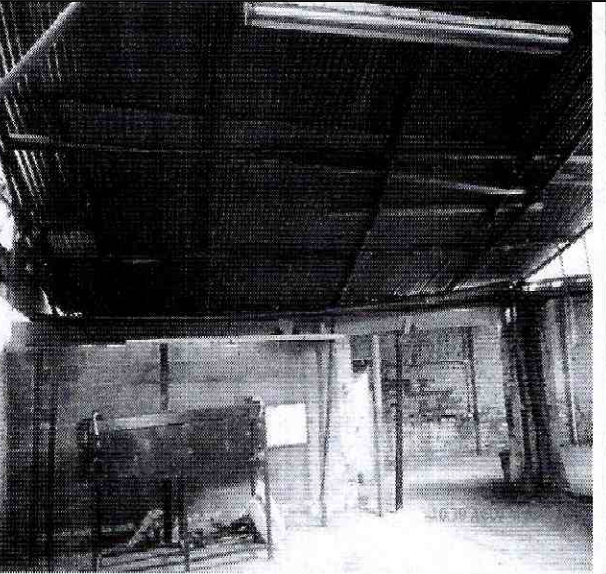
Durante la visita realizada, los responsables del predio que acompañan la visita informan que como efecto de las fuertes lluvias y granizada del día 22 de marzo de 2015, parte de la cubierta de la edificación colapsó; durante los meses de Mayo y Junio de 2016 refieren que se realizaron reparaciones consistentes en el reemplazo de vigas y columnas que conformaban el soporte de la cubierta, por lo que durante la visita se observó que la cubierta se encuentra reestablecida. (Ver Fotografías 2, 3 y 4)

Es importante mencionar que aun cuando los responsables del predio que acompañan la vivita informan que las afectaciones de la cubierta se deben a las fuertes lluvias y granizada del pasado 22 de marzo de 2015, es imposible para el personal del IDIGER asegurar esta versión toda vez que la visita se realiza más de un año después del evento.

Sin embargo de no implementar las obras de reforzamiento estructural y mejoramiento de las reparaciones de la estructura que soporta la cubierta de la edificación, podrían presentarse colapsos totales o parciales de elementos estructurales ante nuevas granizadas y/o cargas sísmicas.

- A los responsables del predio de la Carrera 24 C No. 4 – 59 Sur, en el Barrio La Fragueta de la Localidad Antonio Nariño, implementar acciones para el reforzamiento y mejoramiento de la infraestructura que soporta la cubierta del predio, garantizando que se cumplan los requerimientos establecidos en el Decreto No. 926 del 19 de marzo de 2010 y el Decreto No. 340 del 13 Febrero de 2012, Reglamento Colombiano de Construcción Sismo Resistente NSR-10 de acuerdo con la normatividad vigente, con el ánimo de garantizar durante la vida útil las condiciones más adecuadas para su uso.

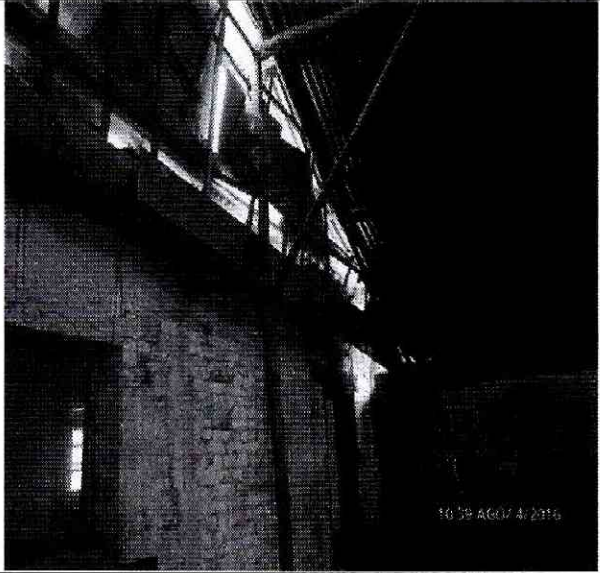
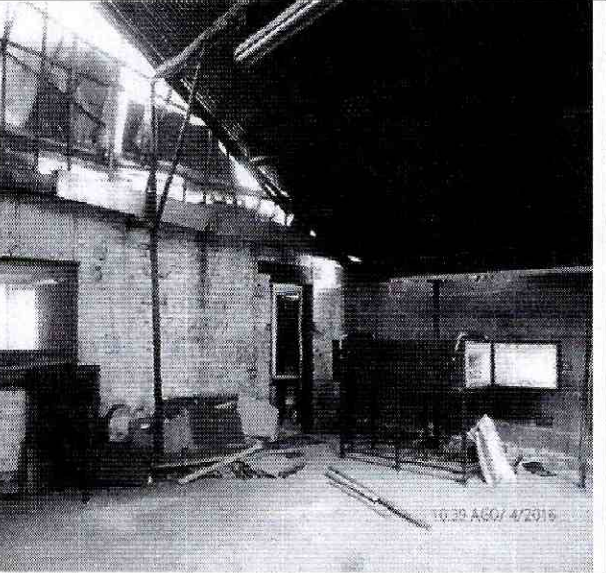
<p>Fotografías 3 y 4 – Reparaciones del entramado de la estructura que soporta la cubierta de la edificación de la Carrera 24 C No. 4 – 59 Sur – Reparación de bajante</p>
