DIAGNÓSTICO TÉCNICO – DI-9438
SUBDIRECCIÓN DE ANÁLISIS DE RIESGOS Y EFECTOS DE CAMBIO CLIMÁTICO
COORDINACIÓN DE ASISTENCIA TÉCNICA
RADICADO IDIGER 2016ER11884

DIRECCIÓN	Calle 37B Sur No. 72J-87	ÁREA DIRECTA	500 m ²				
SECTOR CATASTRAL	Providencia Occidental	POBLACIÓN ATENDIDA	10				
UPZ	45 - Carvajal	FAMILIAS	0	ADULTOS	10	NIÑOS	0
LOCALIDAD	8 - Kennedy	PREDIOS EVALUADOS	1				
CHIP	AAA0042OXXS	OFICIO REMISORIO	CR-24835

El predio evaluado corresponde al Colegio Cooperativo Carvajal, en cual se emplaza una edificación principal de dos niveles y una edificación anexa de tres niveles en el costado sur, la estructura está conformada por muros de carga y mampostería parcialmente confinada, cuenta con cubierta liviana en asbesto cemento, plástica y termo acústica, con estructura metálica, los muros se encuentran pañetados y pintados. La carpintería de puertas y ventanas es en hierro y aluminio. Perimetralmente, la edificación cuenta con sistema para el manejo de aguas lluvias (canales y bajantes en pvc).

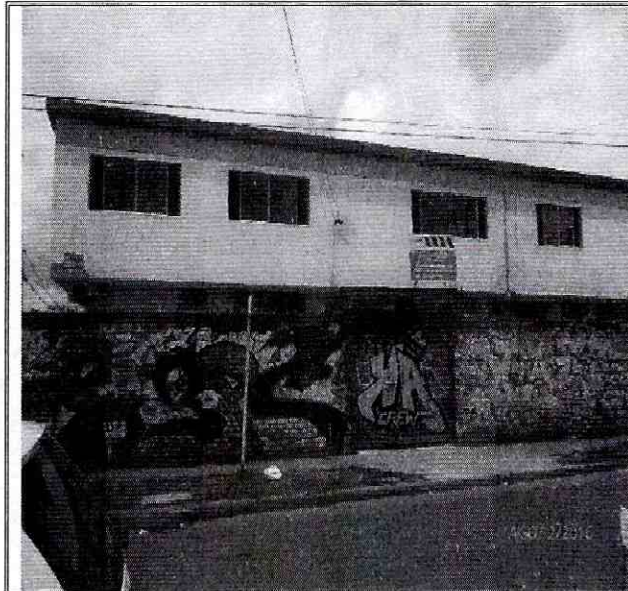
Foto No. 1. Vista general del Colegio Cooperativo Carvajal de la Calle 37B Sur No. 72J-87

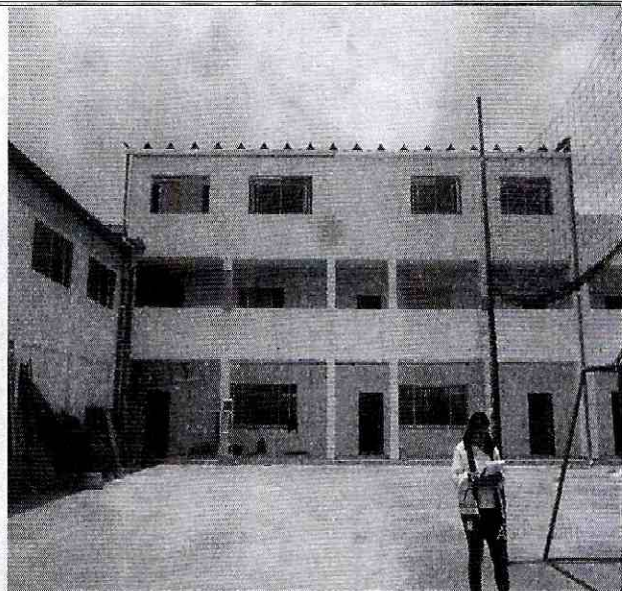
Foto No. 2. Vista posterior del Colegio Cooperativo Carvajal de la Calle 37B Sur No. 72J-87

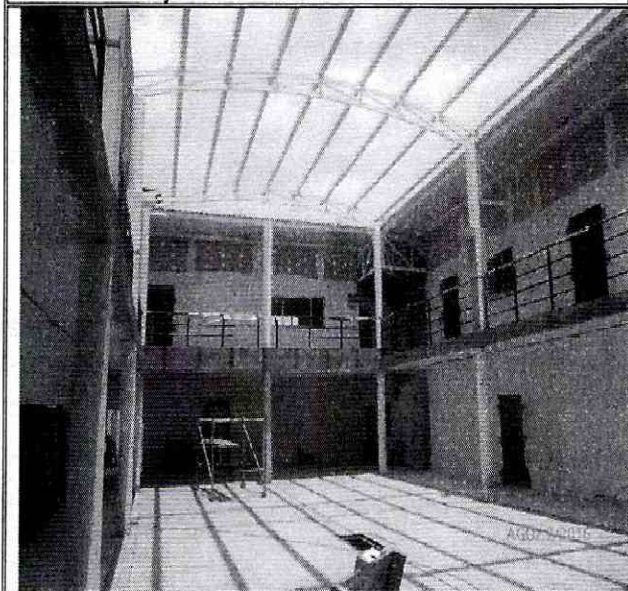
Foto No. 3. Vista interior del Colegio Cooperativo Carvajal de la Calle 37B Sur No. 72J-87

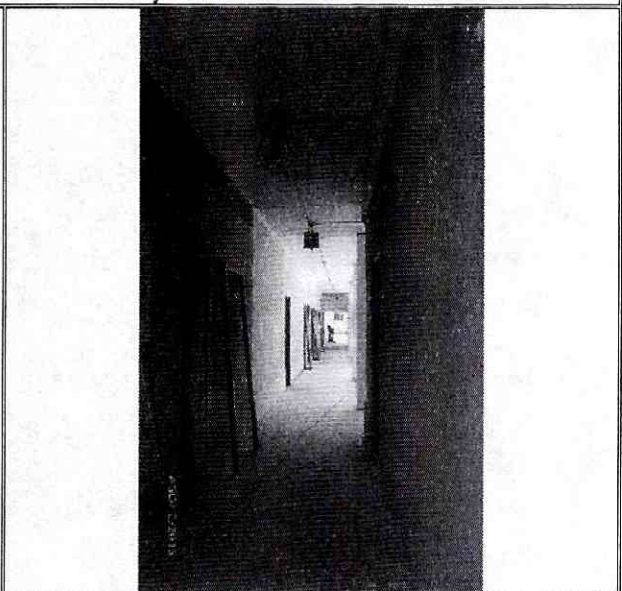
Foto No. 4. Vista interior del Colegio Cooperativo Carvajal de la Calle 37B Sur No. 72J-87
