DIAGNÓSTICO TÉCNICO	Código:	GAR- FT - 03
		Versión:	03
		Fecha de revisión:	01/10/2014

DIAGNÓSTICO TÉCNICO – DI-9445
SUBDIRECCIÓN DE ANÁLISIS DE RIESGOS Y EFECTOS DE CAMBIO CLIMÁTICO
COORDINACIÓN DE ASISTENCIA TÉCNICA
RADICADO IDIGER 2016ER3385
RADICADO IDIGER 2016ER3450
RADICADO IDIGER 2016ER3659
RADICADO IDIGER 2016ER6943
EVENTO SIRE 466026

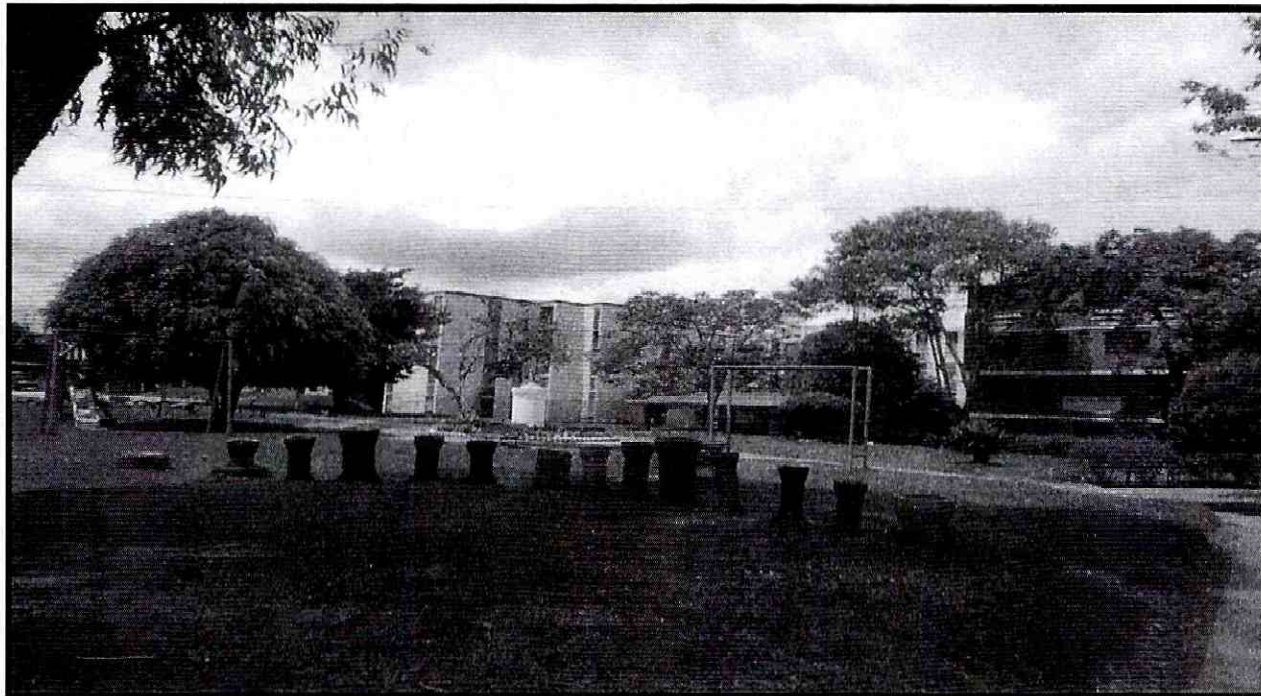
El día 2 de Agosto de 2016, en atención a los radicados de la referencia, personal del Instituto Distrital de Gestión de Riesgos y Cambio Climático IDIGER, realizó visita técnica al conjunto residencial “La agrupación de vivienda las casas etapas I, II, III y IV, localizado en el predio de la Carrera 121 No 128 B -52, del Sector catastral Nueva Tibabuyes de la Localidad de Suba, conformado por 11 torres de 5 pisos y 8 bloques de casas de dos niveles construidas en mampostería estructural(Ver Fotografía 1).

Fotografía 1. Vista desde el interior del Conjunto Residencial "La agrupación de vivienda las casas etapas I, II, III y IV" localizado en el predio de la Carrera 121 No 128 B -52, del Sector catastral Nueva Tibabuyes de la Localidad de Suba.

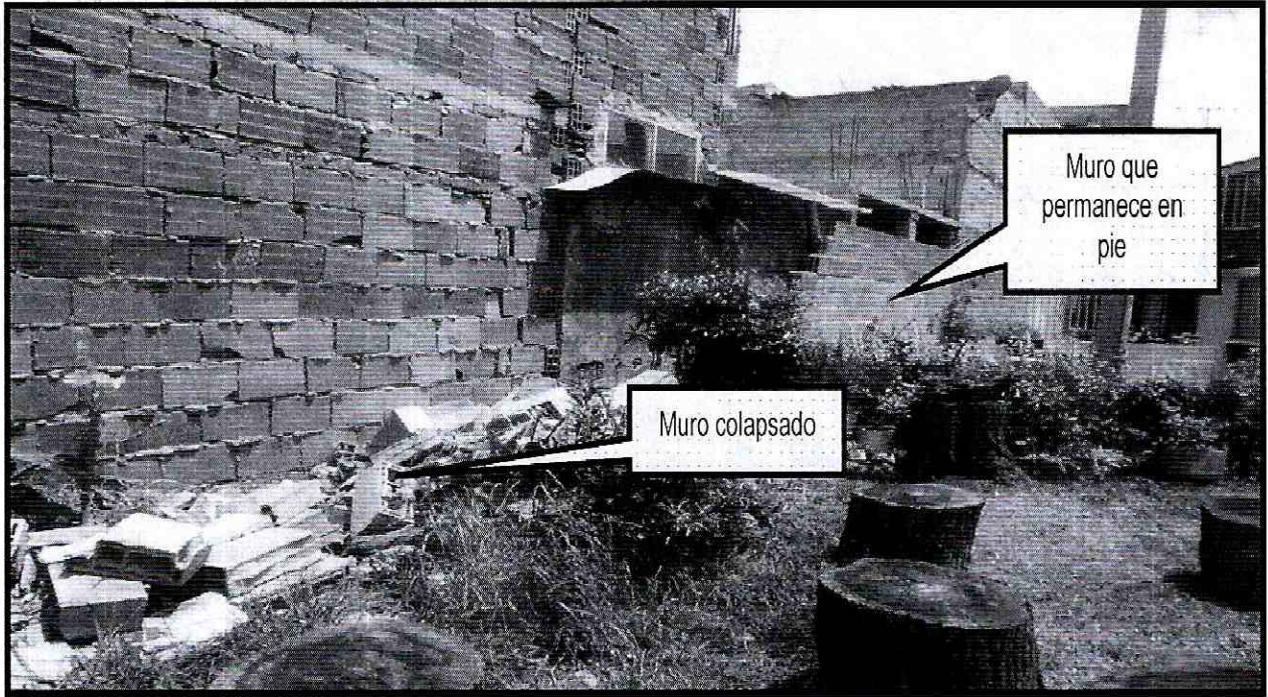
Hacia el costado sur de conjunto residencial, se presenta un muro de cerramiento de 40m de largo aproximadamente, construido en mampostería simple tipo bloque parcialmente colapsado, con una altura aproximada a los 2.50m en los tramos no colapsados. El muro colinda hacia el interior del conjunto, con una zona verde conformada por pasto, algunas plantas, y troncos de árboles que hace pocos meses eran individuos arbóreos de gran tamaño que ya fueron talados. Hacia el costado posterior, el muro colinda con las culatas de las viviendas colindantes construidas en pórticos de concreto reforzado y mampostería tipo bloque (Ver Fotografía 2).

En el mes de marzo de este año, el muro presentó colapso súbito en toda la altura en su parte occidental, quedando en pie aproximadamente 10m de largo del costado oriental. En esta sección del muro (la que permanece en pie), se evidencia una inclinación del mismo hacia el interior del conjunto, en una dimensión aproximada a los 15cm (Ver Fotografías 3 y 4).

Fotografía 2. Muro de cerramiento del costado sur parcialmente colapsado, en el conjunto residencial “La agrupación de vivienda las casas etapas I, II, III y IV”

- Al responsable y/o responsables del Conjunto Residencial “La agrupación de vivienda las casas etapas I, II, III y IV”, localizado en el predio de la Carrera 121 No 128 B - 52, del Sector catastral Nueva Tibabuyes de la Localidad de Suba, adelantar las obras de reconstrucción del muro, que garanticen la estabilidad del mismo.

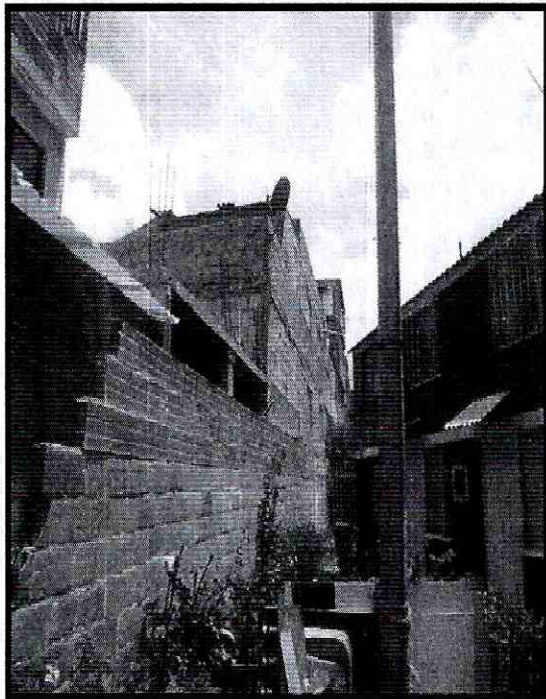
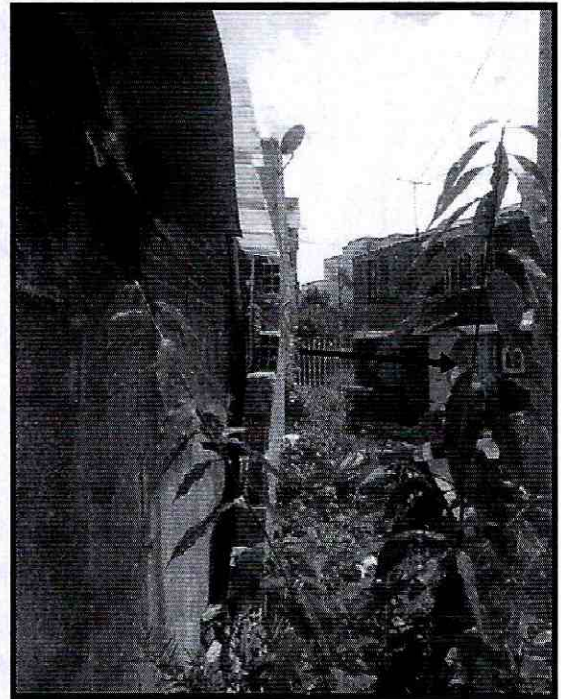
De acuerdo con la información suministrada por la administradora del conjunto, dado el colapso del muro, la Secretaría de Ambiente tomó la decisión de talar los individuos arbóreos que se encontraban junto al muro, después de analizar el riesgo que estos ocasionaban en su estabilidad. Aunque posiblemente la amenaza para la muro se haya mitigado, el sector del muro que aún permanece en pie se encuentra inestable con riesgo de colapso hacia el interior del conjunto por la inclinación que presenta.

Fotografías 3 y 4. Sector del muro que permanece en pie con una inclinación hacia el interior del conjunto residencial “La agrupación de vivienda las casas etapas I, II, III y IV”

- Colapsos parciales y/o totales del sector de muro que aún permanece en pie y que presenta una inclinación hacia el interior del conjunto en el Conjunto Residencial “La agrupación de vivienda las casas etapas I, II, III y IV”, localizado en el predio de la Carrera 121 No 128 B -52, del Sector catastral Nueva Tibabuyes de la Localidad de Suba.

- La estabilidad estructural, del sector del muro de cerramiento del costado sur, del conjunto residencial “La agrupación de vivienda las casas etapas I, II, III y IV”, que permanece en pie, se encuentra comprometida en la actualidad ante la acción de cargas normales de servicio, por la inclinación que presenta y por la ausencia de los elementos de soporte.

- Al responsable y/o responsables del Conjunto Residencial “La agrupación de vivienda las casas etapas I, II, III y IV”, localizado en el predio de la Carrera 121 No 128 B - 52, del Sector catastral Nueva Tibabuyes de la Localidad de Suba, acatar la recomendación de restricción parcial de uso de la zona verde al interior del conjunto, frente al sector del muro de cerramiento que aún permanece en pie, hasta tanto se adelanten las acciones de reparación o reconstrucción del mismo.
