DIAGNÓSTICO TÉCNICO DI - 9457
SUBDIRECCIÓN DE ANÁLISIS DE RIESGOS Y EFECTOS DE CAMBIO CLIMÁTICO
COORDINACIÓN DE ASISTENCIA TÉCNICA
RADICADO IDIGER 2016ER12999

DIRECCIÓN	Carrera 8 No. 56 – 24 / 32	ÁREA DIRECTA	500 m ²				
SECTOR CATASTRAL	Chapinero Central	POBLACIÓN ATENDIDA	16				
UPZ	99 – Chapinero	FAMILIAS	7	ADULTOS	16	NIÑOS	0
LOCALIDAD	02 – Chapinero	PREDIOS EVALUADOS	2				
CHIP	AAA0091PXAF AAA0091PXBR	OFICIO REMISORIO	CR-24882

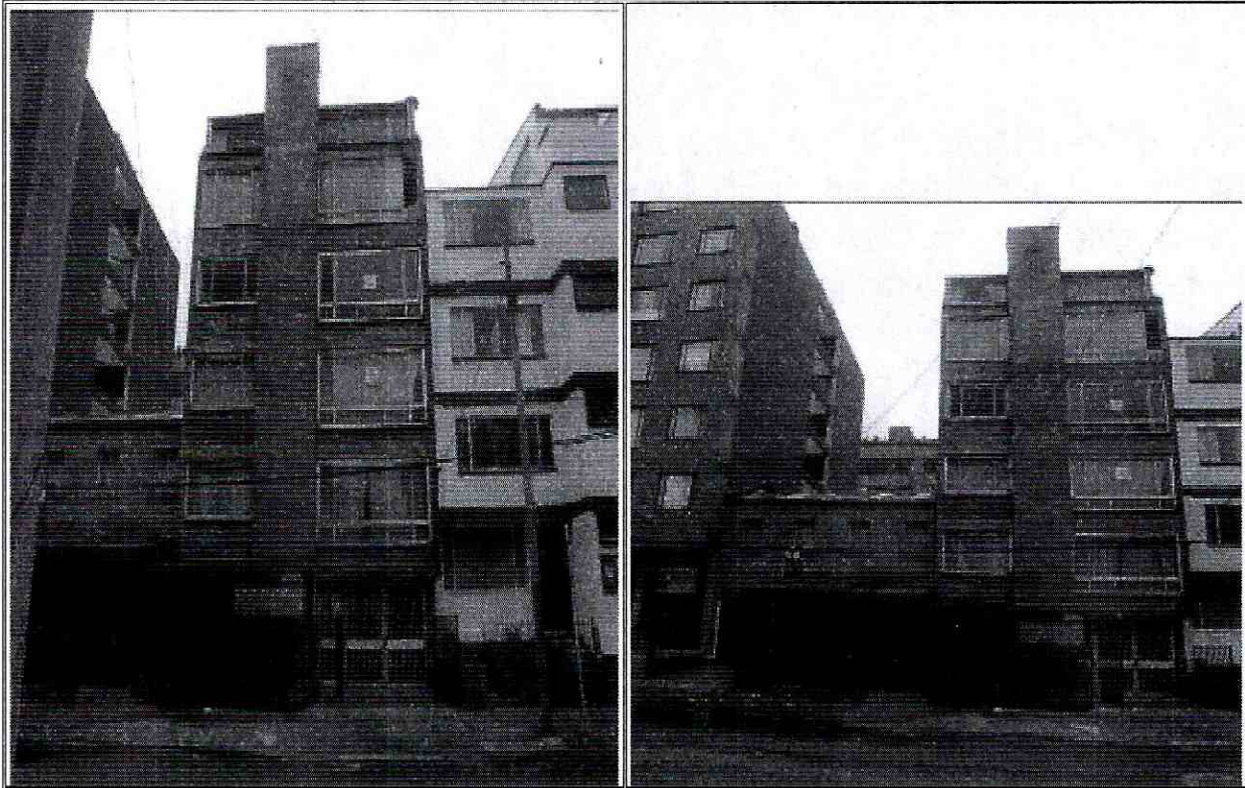
En el predio de la Carrera 8 No. 56 – 24 se localiza una edificación de seis (06) niveles, construida bajo un sistema estructural de pórticos en concreto reforzado y mampostería de cerramiento y divisoria en bloque de arcilla cocida, placas de entrepiso en concreto y cubierta tipo liviana al parecer en tejas de fibrocemento, edificación que de acuerdo a lo manifestado por los habitantes que atienden la visita técnica, presenta una edad de construcción cercana a 50 años. En el predio de la Carrera 8 No. 56 – 32 se localiza una edificación de dos (02) niveles, construida en mampostería parcialmente confinada, con losa de entrepiso en concreto y cubierta liviana en tejas de zinc y translúcidas (Ver fotografías 1 y 2).

No se observan daños sobre los elementos estructurales y no estructurales que conforman las edificaciones que pudiesen comprometer la estabilidad de las mismas ante cargas normales de servicio, a diferencia de algunas afectaciones menores en los tejados. Los habitantes que atienden la visita técnica exponen su preocupación por las obras de demolición que se pretenden realizar en el predio donde se emplazan las instalaciones de la Defensoría del Pueblo (Calle 55 No. 10 – 32), manifiestan que el mecanismo con el cual se pretende realizar la demolición de la misma (implosión) puede ocasionar grandes afectaciones a las edificaciones del sector, las cuales son vulnerables por el tipo de material en que se encuentran construidas y por las edades que presentan.

Foto No. 1 y 2. Vista frontal de las edificaciones emplazadas en los predios de la Carrera 8 No. 56 – 24 y Carrera 8 No. 56 – 32, Sector Catastral Chapinero Central de la Localidad de Chapinero

- A los responsables y/o propietarios de las edificaciones emplazadas en los predios de la Carrera 8 No. 56 – 24 y Carrera 8 No. 56 - 32, en el Sector Catastral Chapinero Central de la Localidad de Chapinero, hacer un seguimiento permanente de las condiciones de estabilidad de las edificaciones y del terreno en general e informar a esta entidad si se presentan cambios importantes que alteren o modifiquen de manera significativa la estabilidad de la misma.

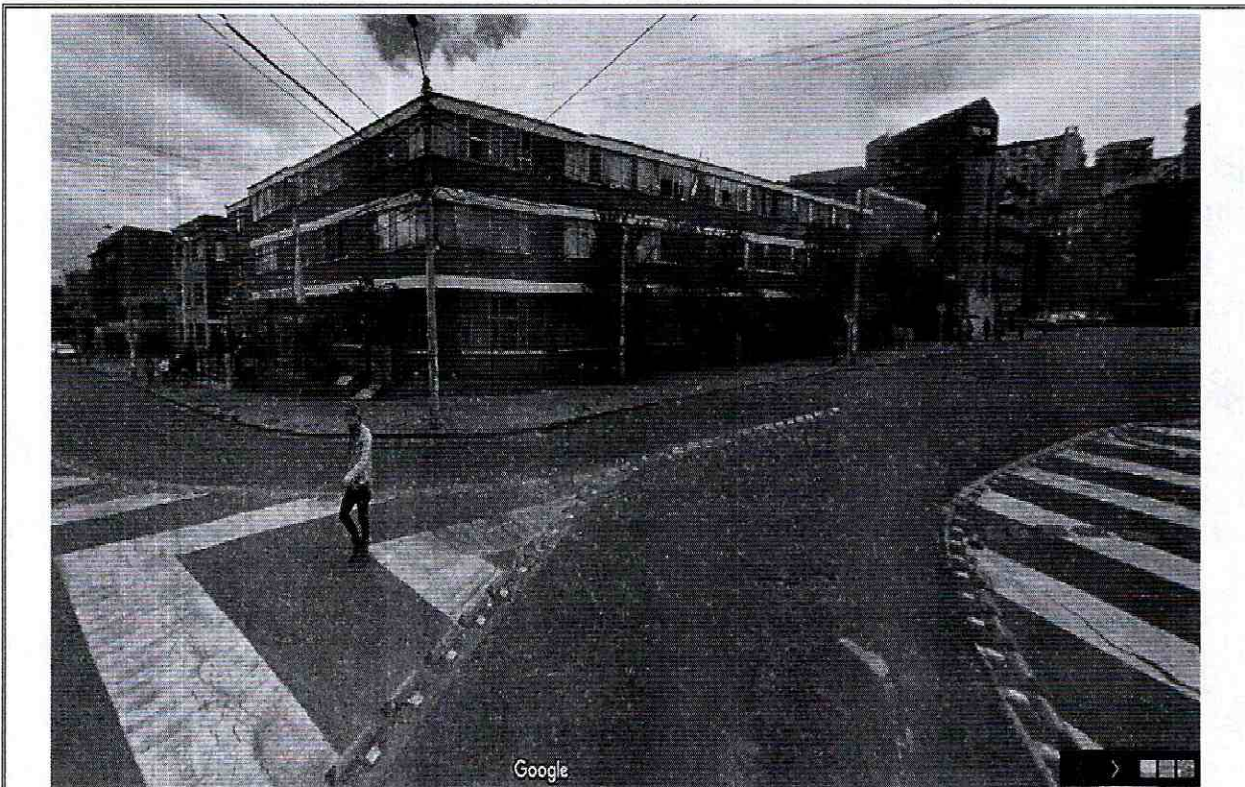
Chapinero, en una zona con pendiente cercana a los 3°, consolidado urbanísticamente, con vías de acceso vehicular pavimentadas con carpeta de rodadura asfáltica (ver fotografía 3).

Foto No. 3. Vista general del sector y del edificio del a Defensoría del Pueblo emplazado en el predio de la Calle 55 No. 10 – 32, sector Catastral Chapinero Central de la Localidad de Chapinero
