DIAGNÓSTICO TÉCNICO – DI-9460
SUBDIRECCIÓN DE ANÁLISIS DE RIESGOS Y EFECTOS DE CAMBIO CLIMÁTICO
COORDINACIÓN DE ASISTENCIA TÉCNICA
APOYO INSTITUCIONAL COLEGIO LOS PINOS

ATENDIÓ: IVÁN CAMILO IBAGOS VARGAS				SOLICITANTE: Secretaría Distrital de Educación
COE	28	MÓVIL	7	
FECHA	22 de Agosto de 2015	HORA	9:00	VIGENCIA: Temporal mientras no se modifique significativamente las condiciones físicas del sector

DIRECCIÓN	Diagonal 4A No 5B-93 Este	ÁREA DIRECTA	1000 m ²		
Barrio:	Los Laches	POBLACIÓN ATENDIDA	450		
UPZ	96-Lourdes	FAMILIAS	ADULTOS	NIÑOS	450
LOCALIDAD	3-Santa Fe	PREDIOS EVALUADOS	1		
CHIP	AAA0165DTAF	OFICIO REMISORIO	CR-24889

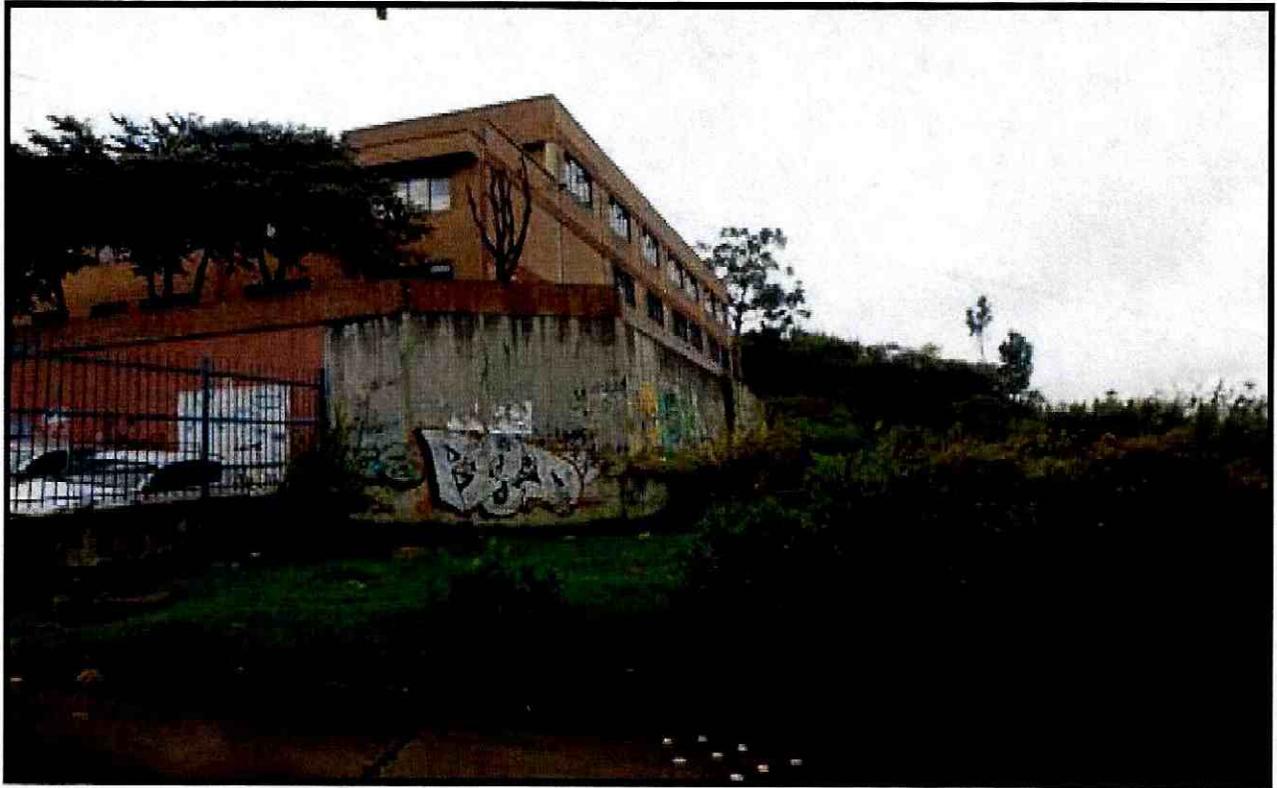
Fotografía 1. Vista desde el interior exterior del Colegio Los Pinos, localizado en el predio de la Diagonal 4A No 5B-93 en barrio los Laches de la localidad de Santa Fe.

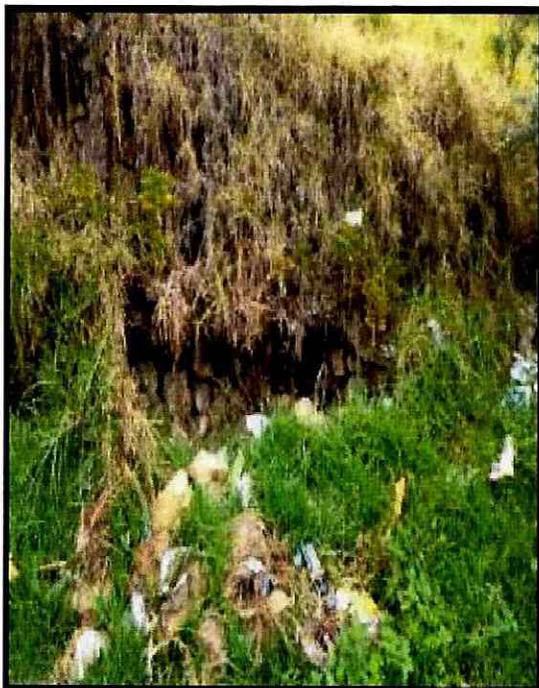
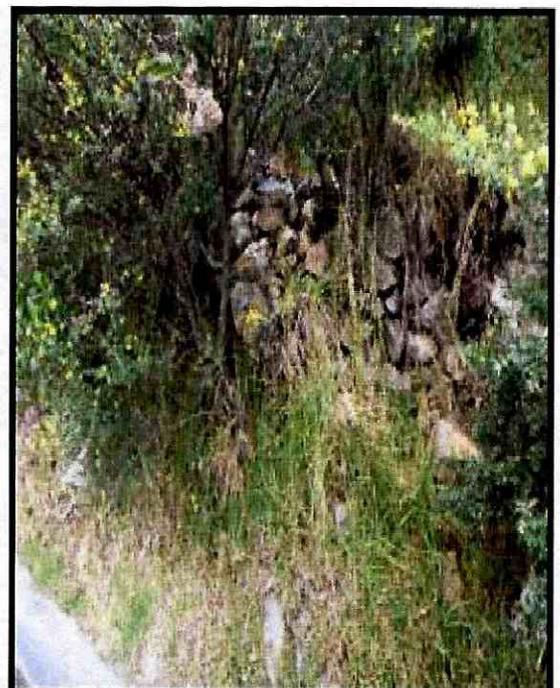
El colegio Los Pinos se localiza en la parte media de una ladera de pendiente aproximada a los 25°, razón por la cual muy posiblemente para su emplazamiento se realizaron trabajos de taraceo del terreno de cimentación. El colegio se emplaza actualmente sobre una zona plana. Aproximadamente a 40m al norte de la sede educativa, en la parte baja de la ladera, se localiza la vía correspondiente a la Diagonal 4A y junto a ella, hacia el costado occidental junto al talud, se identifican algunos bloques de piedra tipo rajón sobre la capa vegetal, que conformaron el muro en gaviones mencionado en los antecedentes. Actualmente se evidencia que dicho muro ya no cumple con las condiciones mínimas como para considerarse elemento de contención de la ladera (Ver Fotografías 2 y 3).

Fotografías 2 y 3. Bloques de piedra rajón sobre la capa vegetal, pertenecientes al antiguo muro en gaviones, localizado junto a la Diagonal 4A.

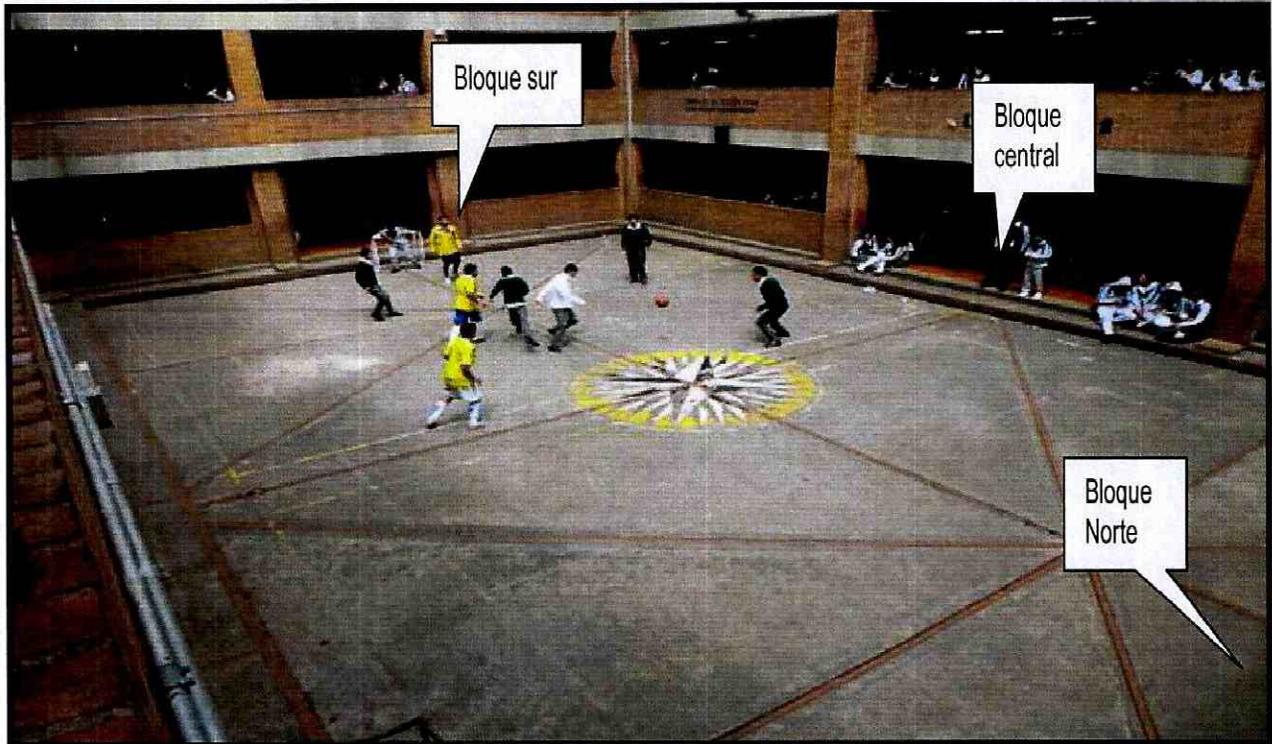
El colegio está conformado por tres bloques de tres niveles cada uno, cuyas conformaciones estructurales están basadas en pórticos de vigas y columnas en concreto reforzado. Los bloques se localizan de forma lineal, uno en el costado sur, otro en el sector central y el tercero en el sector norte. Los tres bloques forman el sentido rectangular del colegio, el cual en su parte central en el primer nivel posee un patio de área aproximada a los 600m². Los pisos superiores están conformados por salones de clase con pasarelas que bordean perimetralmente dicho patio. Los bloques norte y sur contienen las escaleras de acceso a los diferentes niveles y el central contiene los salones de clase y pasarelas que bordean el vacío en donde se localiza en patio central en el primer nivel. (Ver Fotografía 4).

Fotografía 5. Conformación de los bloques que forman el sentido rectangular del colegio Los Pinos, localizado en el predio de la Diagonal 4A No 5B-93 en barrio los Laches de la localidad de Santa Fe.

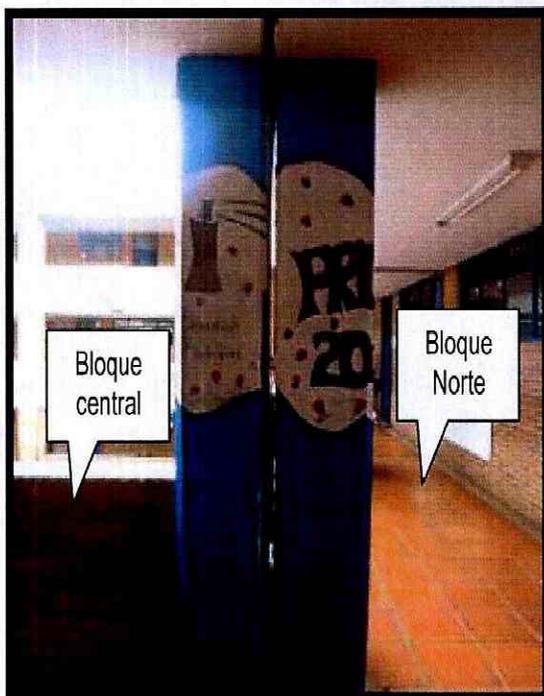
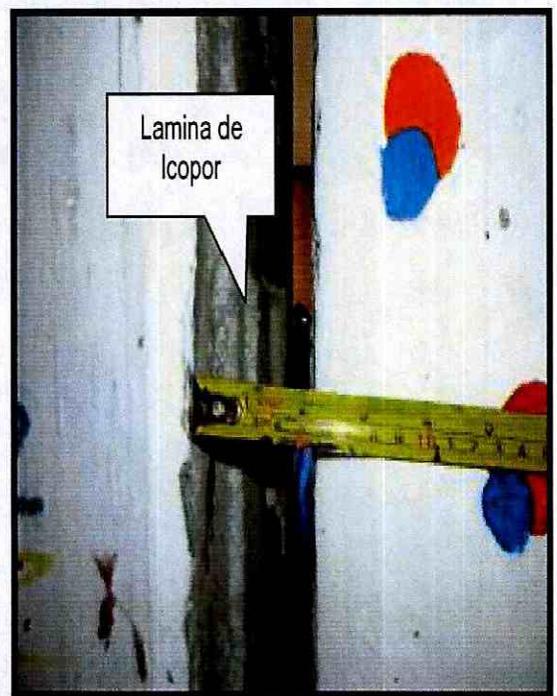
Durante la visita, se evidenció que el mortero que cubría la junta de dilatación entre columnas del bloque central con las columnas del bloque norte, se desprendió por completo, quedando a la vista las láminas de icopor antes mencionadas.

Adicionalmente se evidencia que la separación entre estas parejas de columnas tienen dimensiones en la actualidad hasta de 5cm, es decir que estos bloques se han separado, tal como se evidenció en la visita de febrero de 2012 y se describió en la Respuesta Oficial RO-53876 (Ver antecedentes y fotografías 5 y 6). Esta separación entre bloques también se evidencia en la separación de las tortas inferiores de las placas de entepiso que se enfrentan (Ver fotografía 7).

Dentro de las posibles causas de las lesiones evidenciadas en el Colegio Los Pinos, se encuentran asentamientos progresivos de los bloques central y norte, a lo largo de los años hacia el costado norte, es decir hacia el sector de la ladera en donde se evidencian movimientos del terreno en su parte baja. Sin embargo no se evidencian inclinaciones y afectaciones en elementos estructurales que comprometan la estabilidad de cada uno de los bloques.

Fotografías 5 y 6. Separación entre parejas de columnas de los bloques central y norte del colegio Los Pinos, localizado en el predio de la Diagonal 4A No 5B-93 en barrio los Laches de la localidad de Santa Fe.

- A la Secretaría de Educación Distrital, adelantar estudios de vulnerabilidad estructural que incluya interacción suelo estructura, con el fin de determinar las causas de las afectaciones que presenta el colegio y determinen si el tipo de cimentación que actualmente posee, es el adecuado para las características del terreno sobre el cual está cimentado, además de determinar el nivel de daño que dicha estructura presenta; estudios que deberán establecer el tipo de intervenciones a implementarse con el fin de reparar y llevar la estructura a los niveles de seguridad requeridos, garantizando que se cumplan los requerimientos establecidos en la Ley 400 de 1997 en el Decreto No. 926 del 19 de marzo de 2010, Reglamento Colombiano de Construcción Sismo Resistente NSR-10, de acuerdo con la normatividad vigente, para lo cual se deben tramitar los permisos y licencias respectivos. Estos estudios deben ser adelantados con el propósito de garantizar durante la vida útil de la estructura, las condiciones adecuadas para su uso.

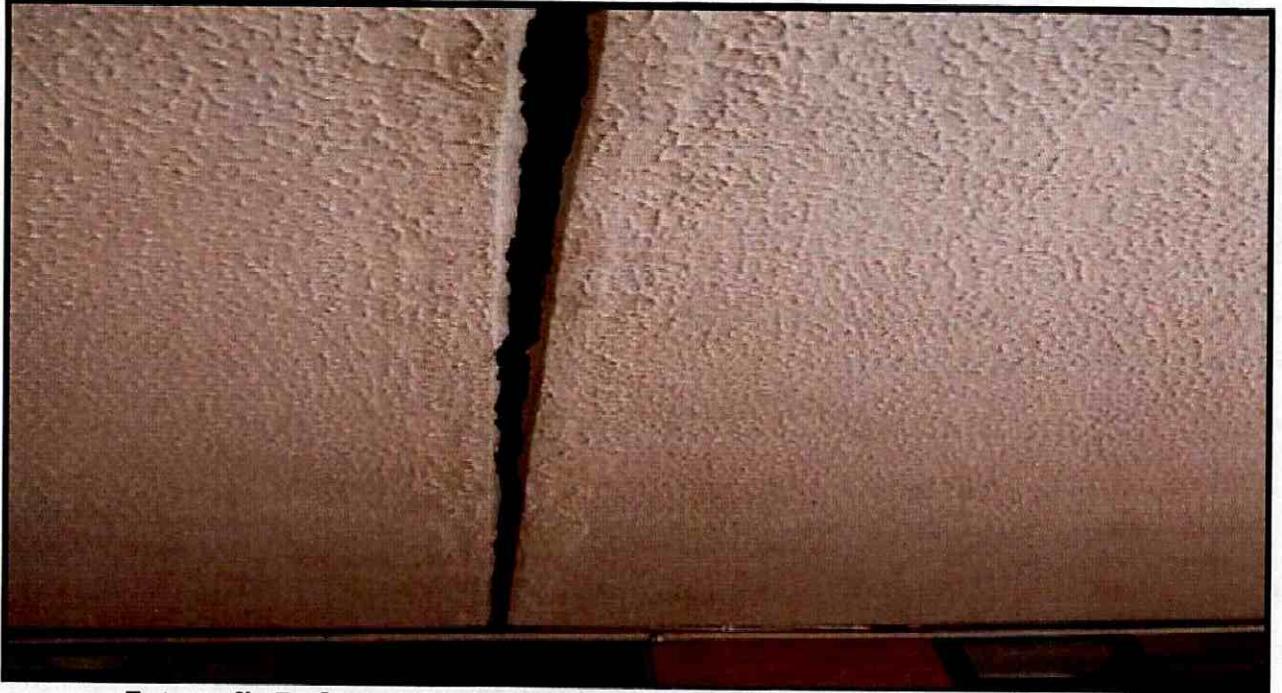
Fotografía 7. Separación entre las tortas inferiores de las placas en de entrepiso, enfrentadas entre los bloques central y norte, en el colegio Los Pinos, localizado en el predio de la Diagonal 4A No 5B-93 en barrio los Laches de la localidad de Santa Fe.

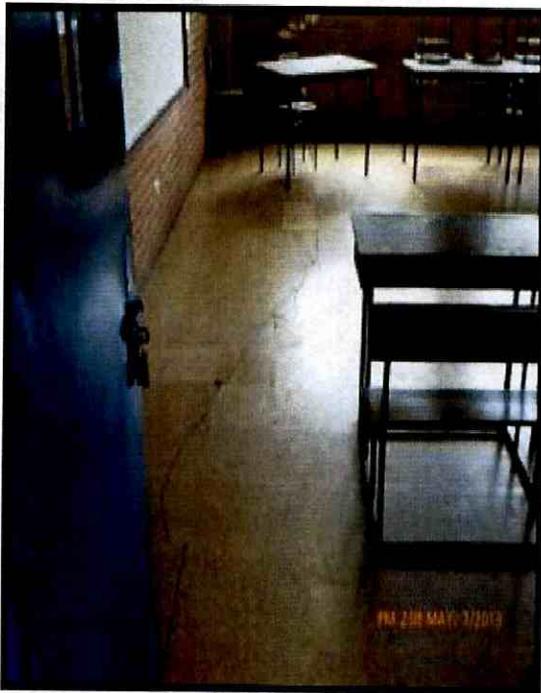
Adicionalmente se evidencia un aumento significativo en la abertura de una grieta de tendencia longitudinal, con abertura actual hasta de 4cm, en el acabado del contrapiso de un salón localizado hacia el costado nor occidental, con respecto a lo evidenciado en la visita de Mayo de 2012 (Ver fotografía 8 y 9).

Fotografía 8. Grieta evidenciada en el acabado del contrapiso del salón del costado nor occidental del primer nivel, evidenciada en la vista del 7 de mayo de 2012 (RO-62704)

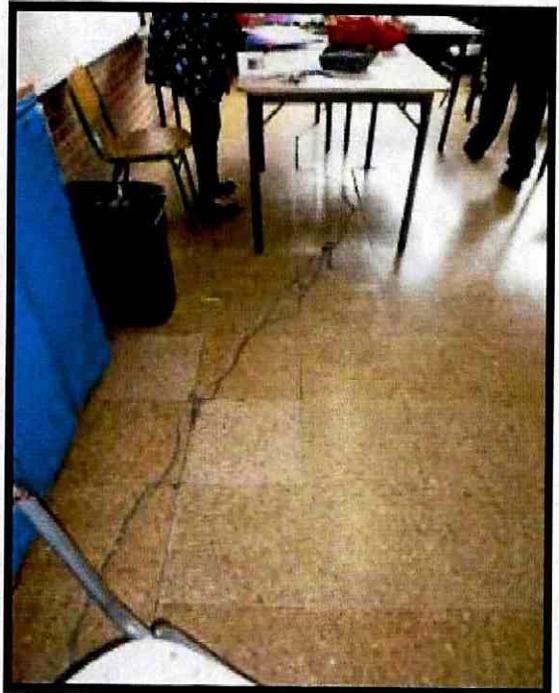
Fotografía 9. Grieta evidenciada en el acabado del contrapiso del salón del costado nor occidental del primer nivel, evidenciada en la vista del 22 de Agosto de 2016 (RO-62704)

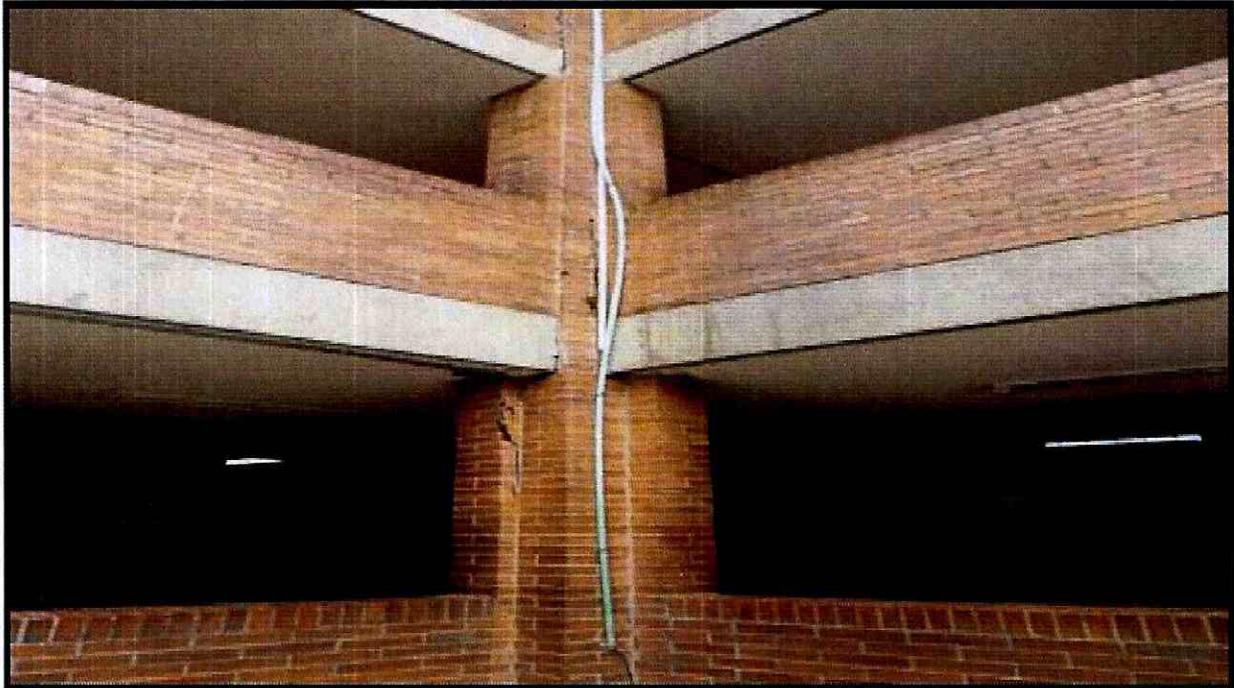
Junto a las columnas de concreto localizadas en la esquina sur occidental del patio central, se encuentran una mocheta en mampostería así como enchapes del mismo material, sobre las palcas de entepiso. Estos mampuestos y enchapes presentan grietas de tendencia vertical con aberturas hasta de 4cm aproximadamente, varios de ellos fracturados y sueltos, con posibilidades de caer hacia el patio central en esta esquina (Ver Fotografías 10 – 12). Adicionalmente se evidencia una separación de aproximadamente 4cm entre el andén del costado norte y el muro de cerramiento del colegio en este costado (Ver fotografías 13 y 14).

Fotografía 10. Mocheta en mampostería que presenta grietas en sus mampuestos, localizada en la esquina sur occidental del patio central junto a una columna de concreto.

- Posible colapso de los mampuestos de la mocheta en mampostería de la esquina sur occidental junto al patio central del Centro Educativo Los Pinos, localizado en el predio de la Diagonal 4A No 5B-93 en barrio los Laches de la localidad de Santa Fe.
- Aumento de los asentamientos diferenciales, especialmente del bloque Norte, lo que conllevaría al deterioro de las condiciones de funcionalidad y estabilidad del Centro Educativo Los Pinos, localizado en el predio de la Diagonal 4A No 5B-93 en barrio los Laches de la localidad de Santa Fe.

- Restricción de uso de la esquina sur occidental de patio central del colegio Los pinos, junto a la mocheta que presenta grietas en sus mampuestos, en un área de 3m x 3m (Ver tabla 2).
- Restricción de uso del carril occidental de la Diagonal 4A, junto a la ladera, entre las carreras 6 Este y 6B Este (Ver tabla 2).

- Al responsable o responsables del Centro Educativo Los Pinos localizado en el predio de la Diagonal 4A No 5B-93 en barrio los Laches de la localidad de Santa Fe, acatar la recomendación de restricción parcial de uso, de la esquina sur occidental del patio central en el primer nivel, en un área de 3m x 3m, hasta tanto se adelanten las acciones que garanticen la estabilidad de los mampuestos que presentan afectaciones de la mocheta junto a la columna de concreto en este sector.

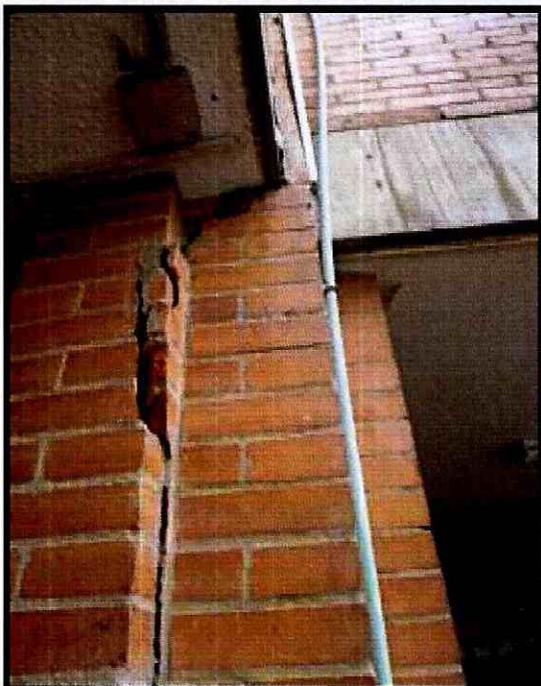
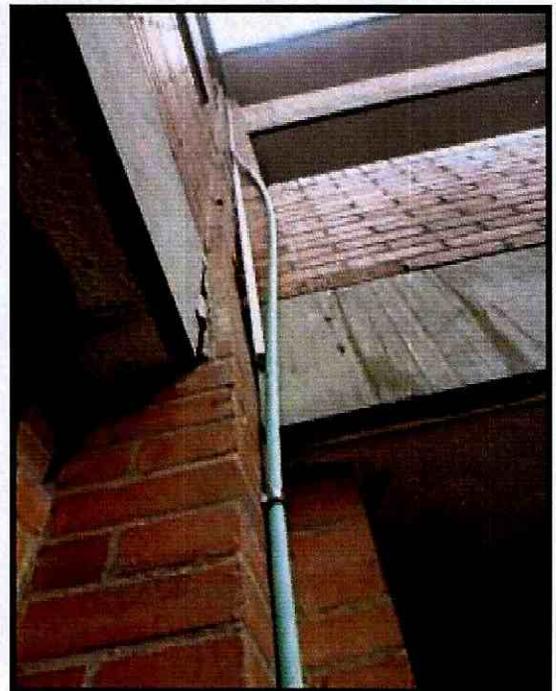
Fotografías 11 y 12. Grietas y desprendimientos de los mampuestos en la mocheta y en enchape en mampostería, en la esquina sur occidental del patio central

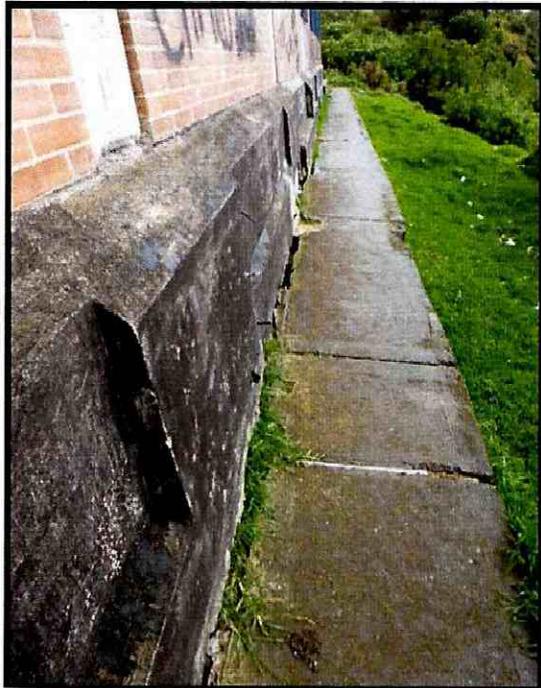
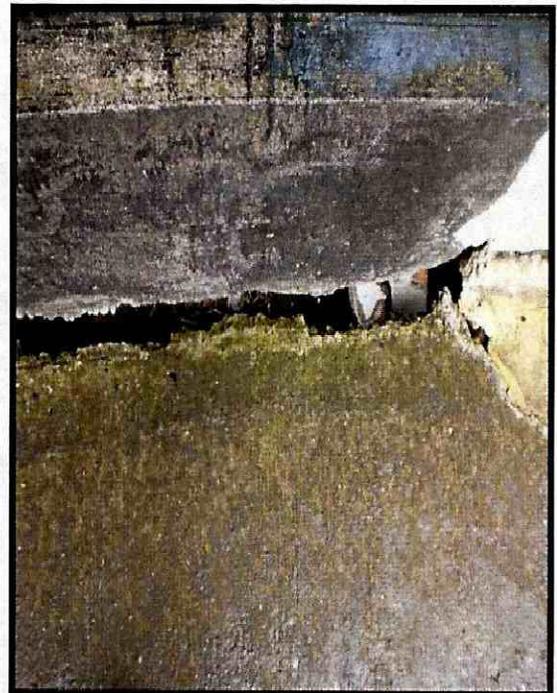
Fotografías 13 y 14. Separación entre el andén y el muro de cerramiento del costado norte, en el colegio Los Pinos, localizado en el predio de la Diagonal 4A No 5B-93 en barrio los Laches de la localidad de Santa Fe.
