**DIAGNÓSTICO TÉCNICO DI-9473**  
**SUBDIRECCIÓN DE ANÁLISIS DE RIESGOS Y EFECTOS DE CAMBIO CLIMÁTICO**  
**COORDINACIÓN DE ASISTENCIA TÉCNICA**  
**RADICADO IDIGER 2016ER11158**

<b>DIRECCIÓN</b>	Calle 52A Sur No. 77W - 05	<b>ÁREA DIRECTA</b>	2300 m <sup>2</sup>			
<b>SECTOR CATASTRAL</b>	Catalina II	<b>POBLACIÓN ATENDIDA</b>	620			
<b>UPZ</b>	48 - Timiza	<b>FAMILIAS</b>	0	<b>ADULTOS</b>	30	<b>NIÑOS</b> 590
<b>LOCALIDAD</b>	8 - Kennedy	<b>PREDIOS EVALUADOS</b>	2			
<b>CHIP</b>	AAA0159LWDM	<b>OFICIO REMISORIO</b>	CR-24922

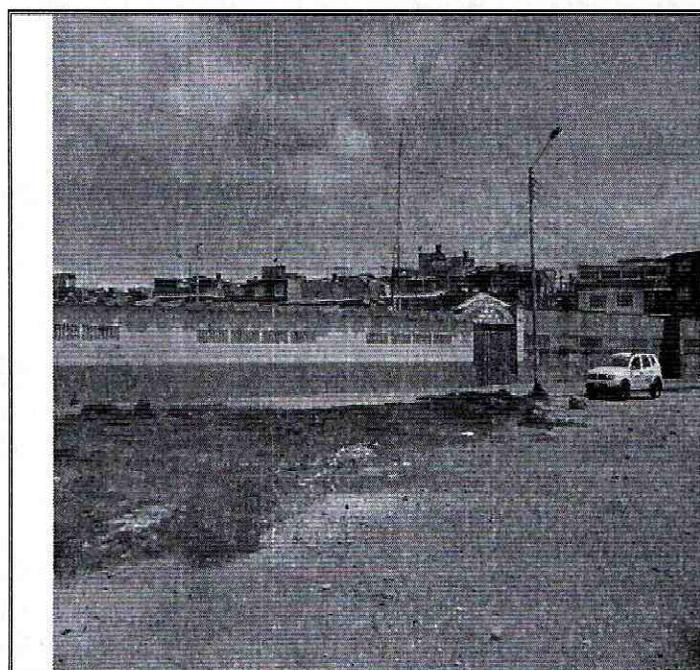
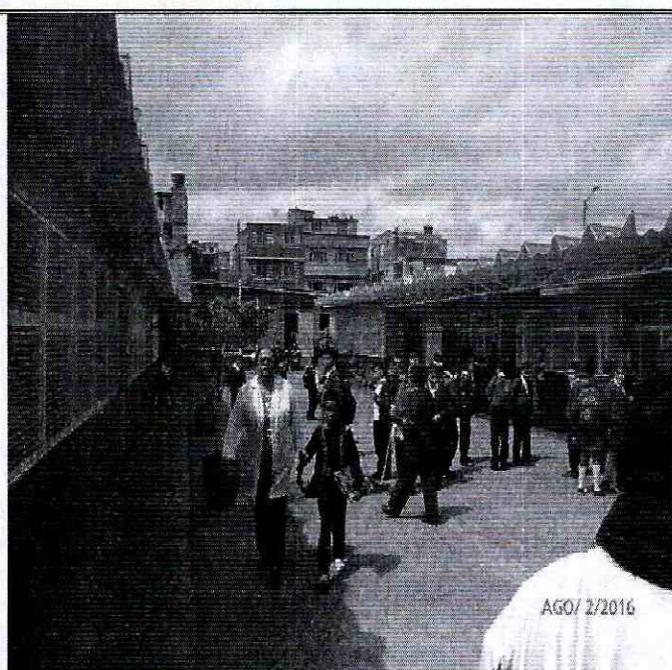
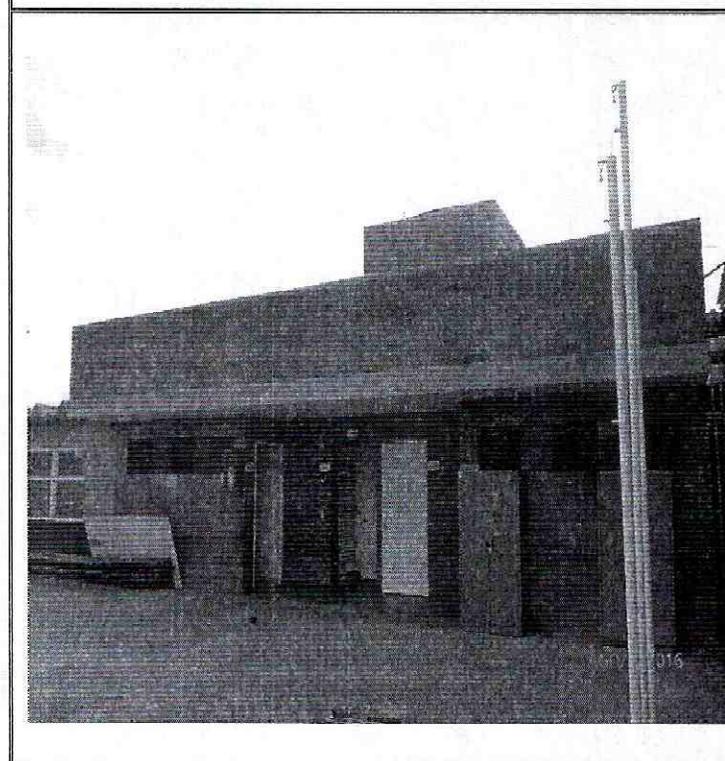
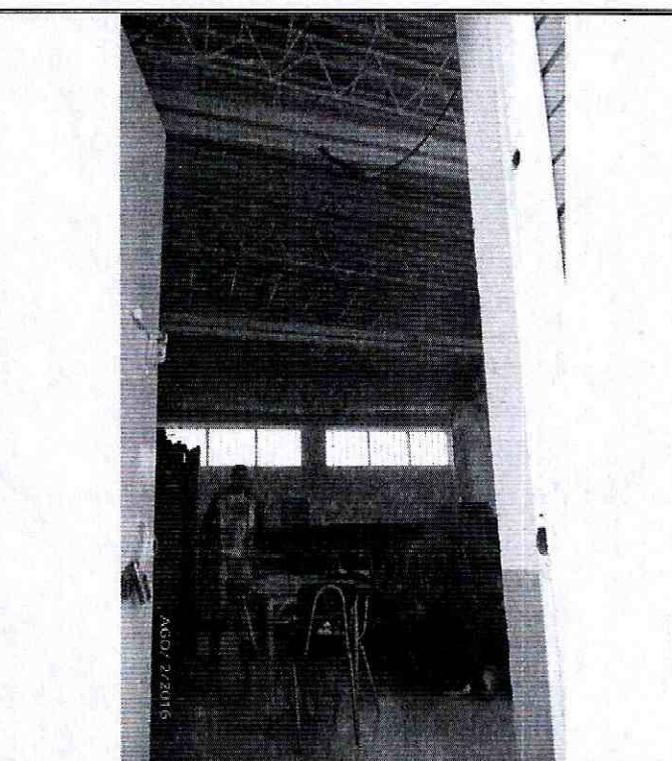
El I.E.D San Rafael Sede B (*ver fotografías 1 a 4*), corresponde a una estructura de un (1) nivel, al parecer construido bajo un sistema estructural en mampostería parcialmente confinada y cubierta en tejas de fibrocemento, soportada sobre cerchas metálicas, cuenta con 13 salones y 2 oficinas. No se identifican daños ya que en días anteriores a la visita la Secretaría Distrital de Educación realizó un mantenimiento general en las instalaciones.

**Fotografía 1.** Vista del I.E.D San Rafael Sede B

**Fotografía 2.** Vista en el interior del I.E.D San Rafael Sede B

**Fotografía 3 y 4** Vista en el interior del I.E.D San Rafael Sede B

- A los responsables del I.E.D San Rafael Sede B y del salón comunal localizados en el predio de la Calle 52A Sur No. 77W – 05, en el Sector Catastral Catalina II de la Localidad Kennedy, ejecutar las acciones de mantenimiento y mejoramiento que garanticen la estabilidad y funcionalidad de los mismos. Estas acciones deben realizarse garantizando que se cumplan los requerimientos establecidos en la Ley

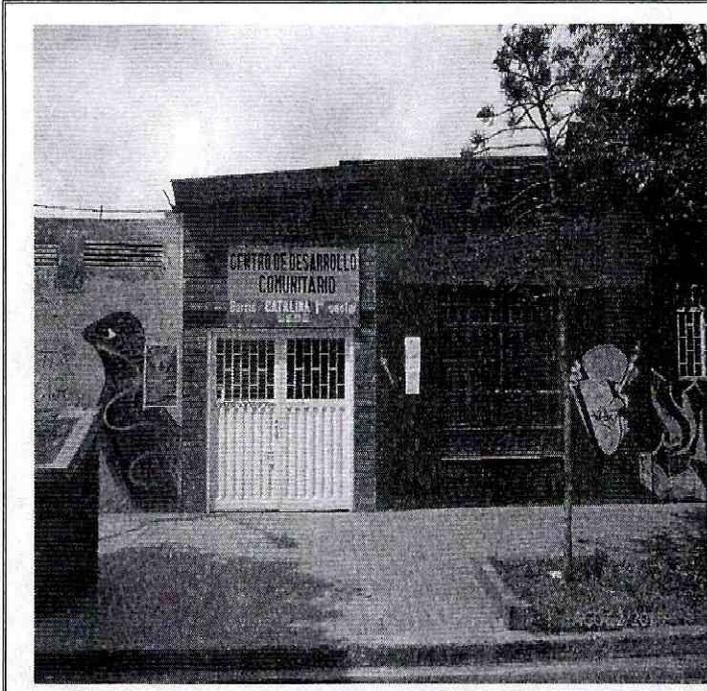
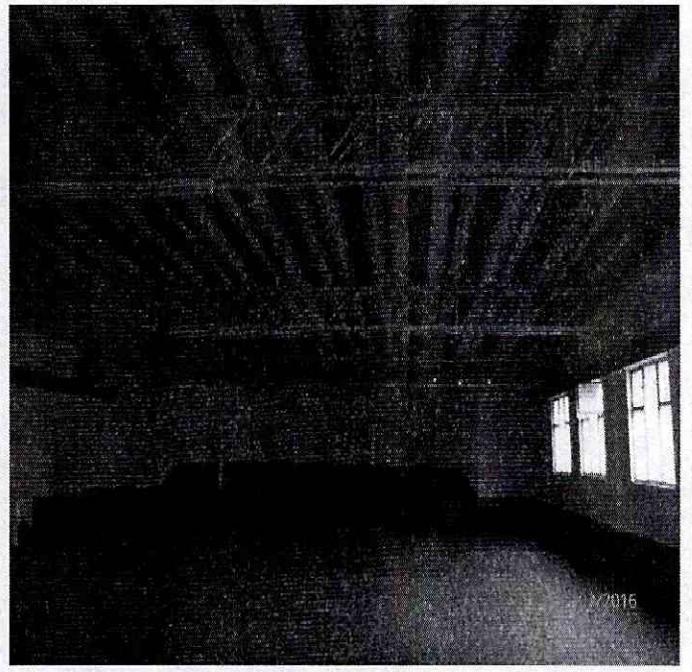
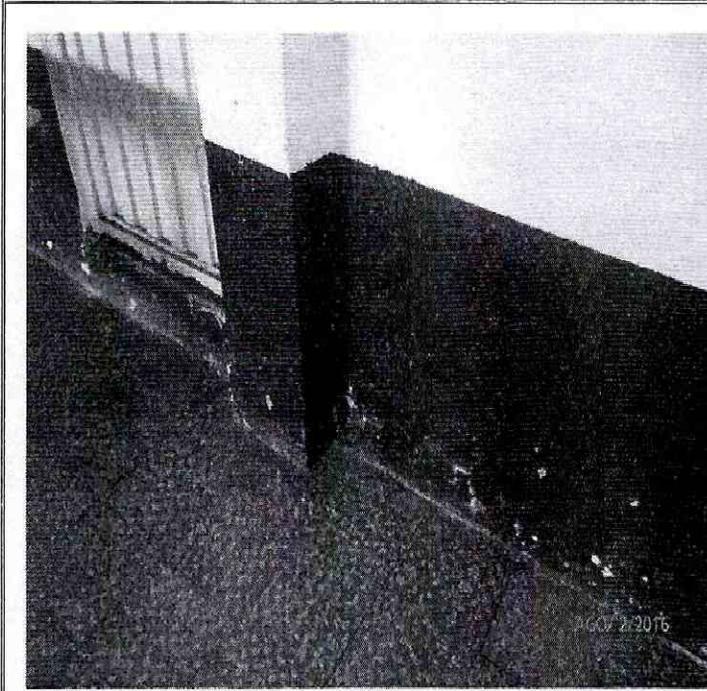
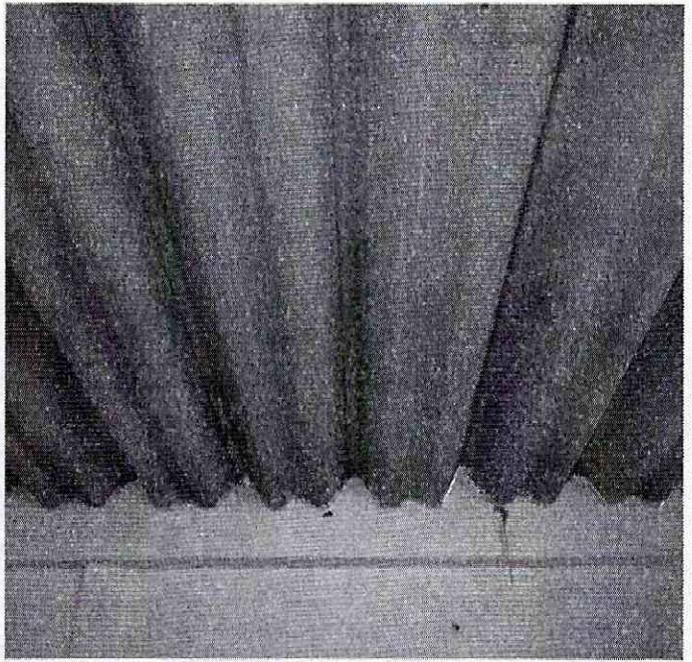
**Fotografía 5.** Vista del Salón Comunal

**Fotografía 6.** Vista al interior del Salón Comunal

**Fotografía 7 y 8.** Vista al interior del Salón Comunal

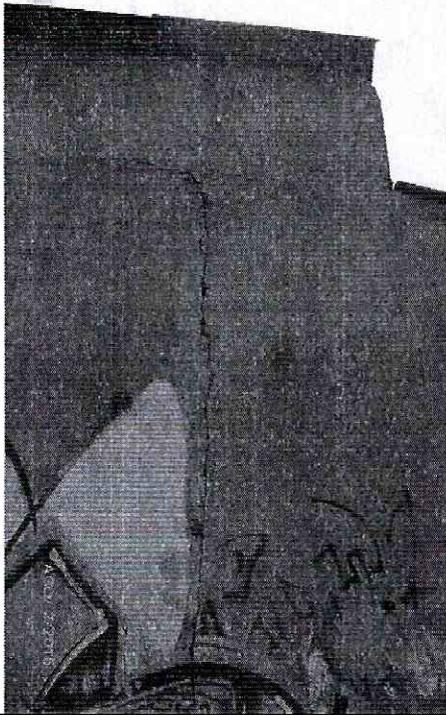
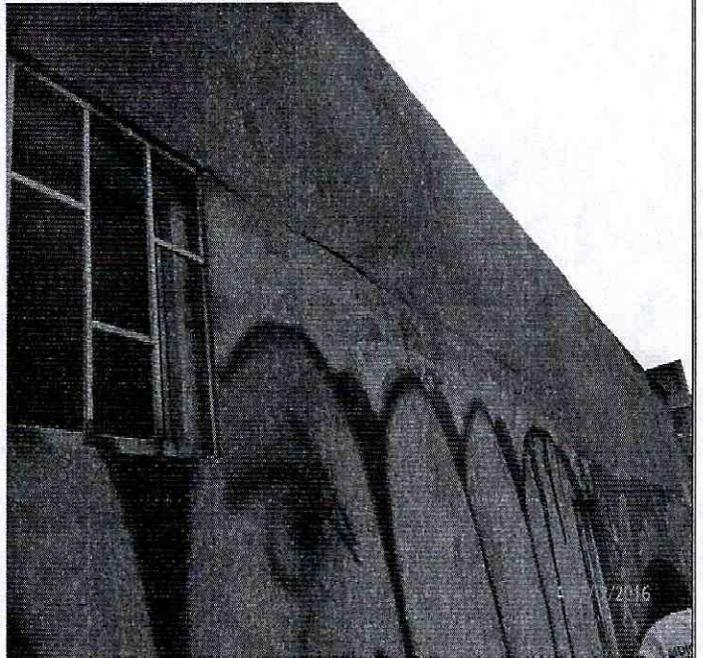
El Salón Comunal, (*ver fotografías 5 a 8*), es una edificación de un (1) nivel, construida bajo un sistema estructural al parecer en mampostería parcialmente confinada y cubierta en tejas de fibrocemento y translúcidas, soportada sobre cerchas metálicas, de un (1) nivel, en sus muros de cerramiento se identifican fisuras de tendencia vertical y horizontal con una abertura de 2 mm y una longitud de 1m aproximadamente. (*Ver fotografías 9 y 10*)

Fotografía 9 y 10. Vista de los muros de cerramiento del Salón Comunal

POSIBLE RESPONSABLE	DIRECCION.	DAÑOS IDENTIFICADOS	U.H.	FAM.	A	M
I.E.D San Rafael Sede B	Calle 52A Sur No. 77W – 05	No se identificaron daños que afecten la estabilidad estructural del mismo.	0	0	0	0
Salón Comunal	Calle 52A Sur No. 77W – 05	En muros de cerramiento se identifican fisuras de tendencia vertical y horizontal.

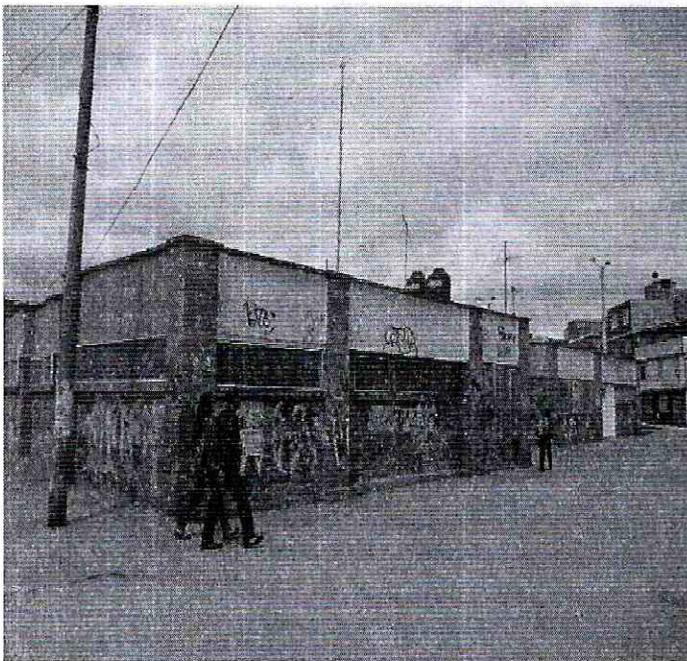
El Centro de Salud (*ver fotografías 11*), es una edificación de un nivel, construida al parecer bajo un sistema estructural en mampostería parcialmente confinada y cubierta en tejas de fibrocemento, no se identifican afectaciones en el exterior de la estructura.

Fotografía 11. Vista del Centro de Salud

- Si bien, no se evidenciaron daños en los elementos de la fachada del Centro de Salud ubicado en la Calle 52A Sur No. 77W - 05, en el Sector Catastral Catalina II de la Localidad Kennedy, no fue posible confirmar la presencia de daños en su interior, dado que no se pudo ingresar.

- A los responsables del I.E.D San Rafael Sede B, del Centro de Salud y del Salón Comunal, en el predio de la Calle 52A Sur No. 77W – 05, en el Sector Catastral Catalina II de la Localidad Kennedy, hacer un seguimiento periódico de las condiciones de estabilidad de las edificaciones, infraestructura y del terreno evaluado, con el propósito de desarrollar intervenciones oportunas que impidan la manifestación de situaciones que generen condiciones de riesgo en la infraestructura pública y privada del sector.
