DIAGNÓSTICO TÉCNICO DI-9476
SUBDIRECCIÓN DE ANÁLISIS DE RIESGOS Y EFECTOS DE CAMBIO CLIMÁTICO
COORDINACIÓN DE ASISTENCIA TÉCNICA
RADICADO IDIGER 2016ER5605

DIRECCIÓN	Carrera 109 B No. 139 – 62	ÁREA DIRECTA	680 m ²			
BARRIO	Las Flores	POBLACIÓN ATENDIDA	16			
UPZ	28 – El Rincón.	FAMILIAS	4	ADULTOS	9	NIÑOS 7
LOCALIDAD	11 – Suba.	PREDIOS EVALUADOS	3			
CHIP	AAA0129HADE	OFICIO REMISORIO	CR – 24927

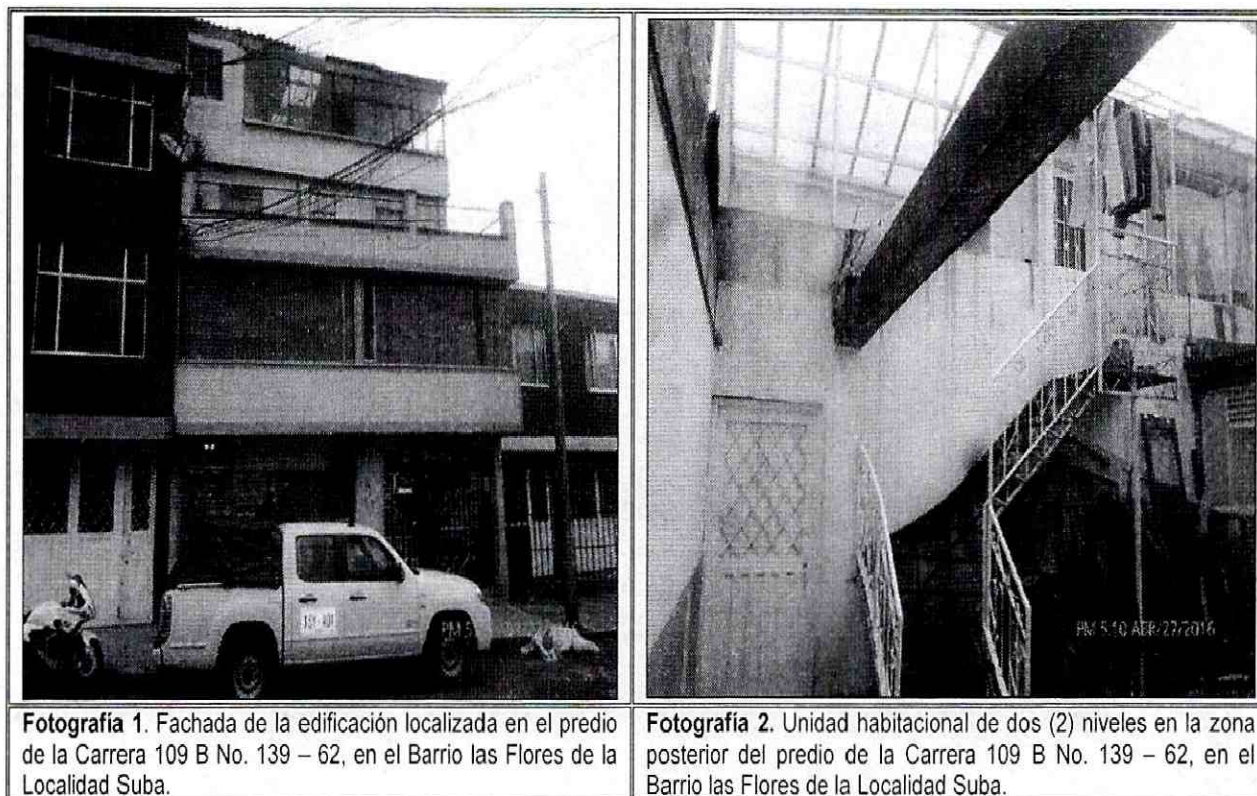
En el predio de la Carrera 109 B No. 139 – 62, se localiza una edificación de cuatro (4) niveles hacia la zona frontal (*ver fotografía 1*) y de dos (2) niveles hacia la zona posterior (*ver fotografía 2*), construida en mampostería confinada, con placa de contrapiso en concreto recubierto de losetas, placas de entrepiso en concreto reforzado y cubierta en tejas de fibrocemento soportadas por elementos de madera. Sobre algunos muros de cerramiento y divisorios de la unidad habitacional de la zona posterior se identifican fisuras y grietas de tendencia vertical, horizontal y escalonadas, con aberturas entre 1 mm y 5 mm en longitudes entre 0.5 m y 2.5 m aproximadamente (*ver fotografías 3 a 6*).

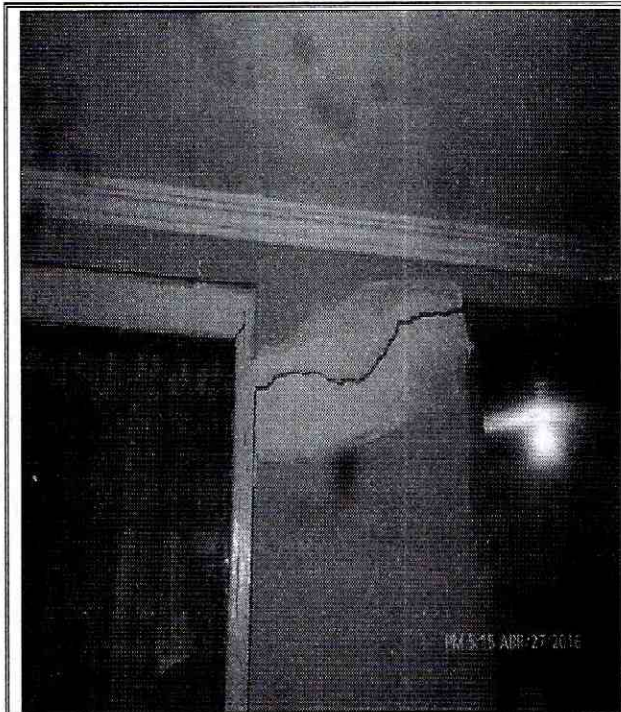
Entre las posibles causas por las cuales se están generando las afectaciones anteriormente descritas en los predios de la Carrera 109 B No. 139 – 62, la Calle 139 A No. 108 A – 23 y la Calle 139 A No. 108 A – 27, se encuentran los asentamientos experimentados por la estructura al parecer recientemente construida en el predio de la Carrera 108 A No. 139 – 45.

Fotografía 3. Grietas identificadas en muros divisorios y de cerramiento de la unidad habitacional de la zona posterior del predio de la Carrera 109 B No. 139 – 62, en el Barrio las Flores de la Localidad Suba.

- A los responsables de los predios ubicados en la Carrera 109 B No. 139 – 62, la Calle 139 A No. 108 A – 23 y la Calle 139 A No. 108 A – 27, en el Barrio las Flores de la Localidad Suba, desarrollar las acciones pertinentes encaminadas a la reparación de los daños identificados, garantizando que se cumplan los requerimientos establecidos en la Ley 400 de 1997 en el Decreto No. 926 del 19 de marzo de 2010, Reglamento Colombiano de Construcción Sismo Resistente NSR-10, de acuerdo con la normatividad vigente, para lo cual se deben tramitar los permisos y licencias respectivos de ser el caso. Lo anterior con el propósito de garantizar durante la vida útil de las estructuras, las condiciones adecuadas para su uso.

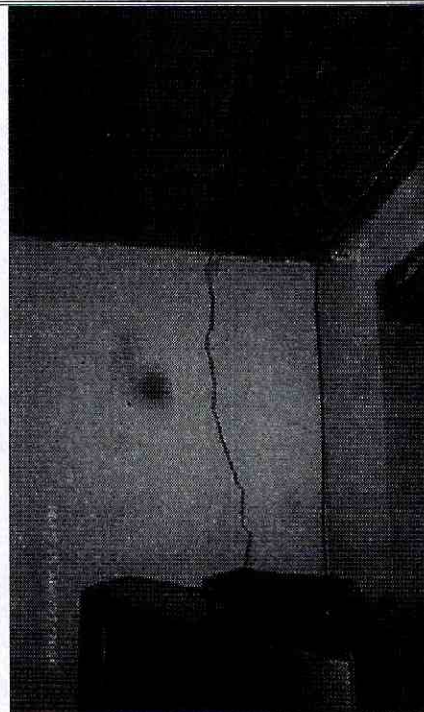
Fotografía 4. Grietas identificadas en muros divisorios y de cerramiento de la unidad habitacional de la zona posterior del predio de la Carrera 109 B No. 139 – 62, en el Barrio las Flores de la Localidad Suba.

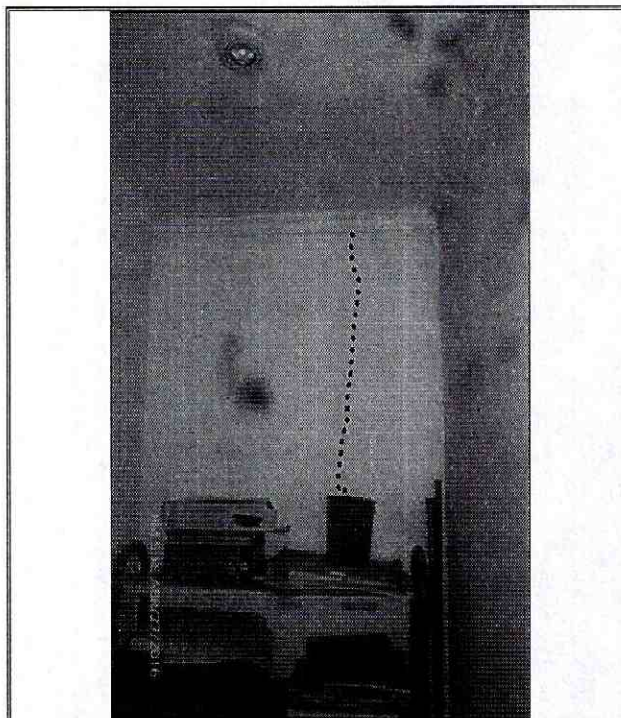
Fotografía 5. Fisuras identificadas en muros divisorios y de cerramiento de la unidad habitacional de la zona posterior del predio de la Carrera 109 B No. 139 – 62, en el Barrio las Flores de la Localidad Suba.

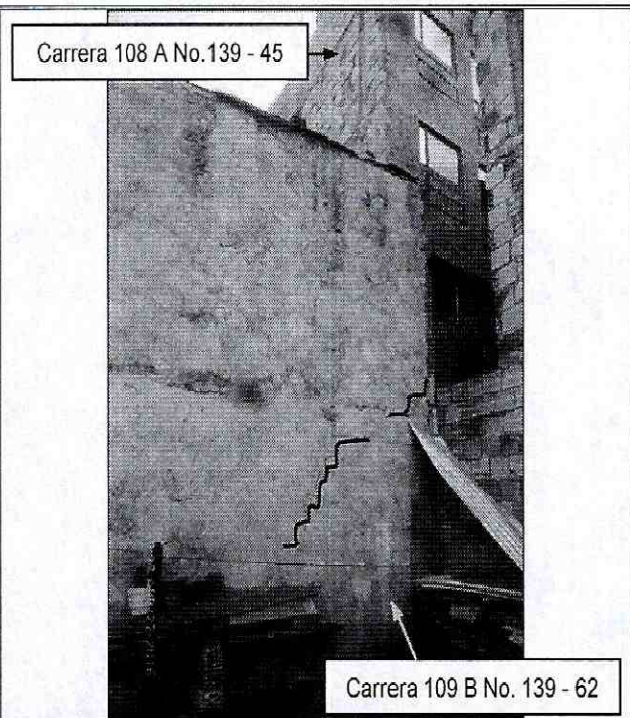
Fotografía 6. Grietas identificadas en muros divisorios y de cerramiento de la unidad habitacional de la zona posterior del predio de la Carrera 109 B No. 139 – 62, en el Barrio las Flores de la Localidad Suba.

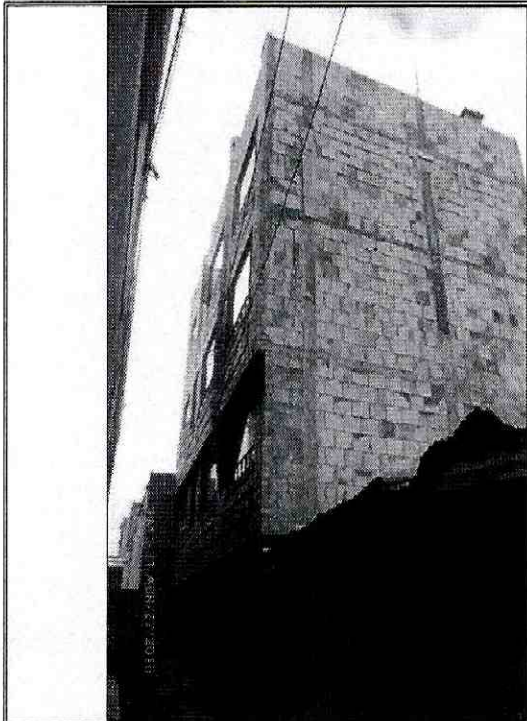
Hacia el costado oriental se ubica el predio de la Carrera 108 A No. 139 – 45, en donde se localiza una edificación de cuatro (4) niveles al parecer recientemente construida bajo un sistema estructural de mampostería confinada, placas de entepiso en concreto reforzado y cubierta en losa de concreto reforzada a modo de terraza; edificación que es valorada desde el exterior y sobre la cual no se identifican daños (*ver fotografía 7*).

Fotografía 7. Edificación recientemente construida ubicada en el predio de la Carrera 108 A No. 139 - 45, en el Barrio las Flores de la Localidad Suba.

- Al responsable y/ los responsables de la edificación recientemente construida en el predio de la Carrera 108 A No. 139 – 45, en el Barrio las Flores de la Localidad Suba, verificar las actas de vecindad a fin de constatar las condiciones de la infraestructura aledaña antes de iniciadas las obras y compararlas con las condiciones actuales, para poder establecer la presencia de daños durante la ejecución del proyecto; en caso afirmativo y de estar asociadas a la construcción del proyecto, implementar las acciones necesarias, que garanticen llevar la infraestructura afectada a las condiciones de estabilidad y funcionalidad que tenían antes de iniciadas las labores de obra, acciones que deberán implementarse con el apoyo de personal idóneo, garantizando que se cumplan los requerimientos establecidos en la Ley 400 de 1997 en el Decreto No. 926 del 19 de marzo de 2010, Reglamento Colombiano de Construcción Sismo Resistente NSR-10, de acuerdo con la normatividad vigente, para lo cual se deben tramitar los permisos y licencias respectivos de ser el caso

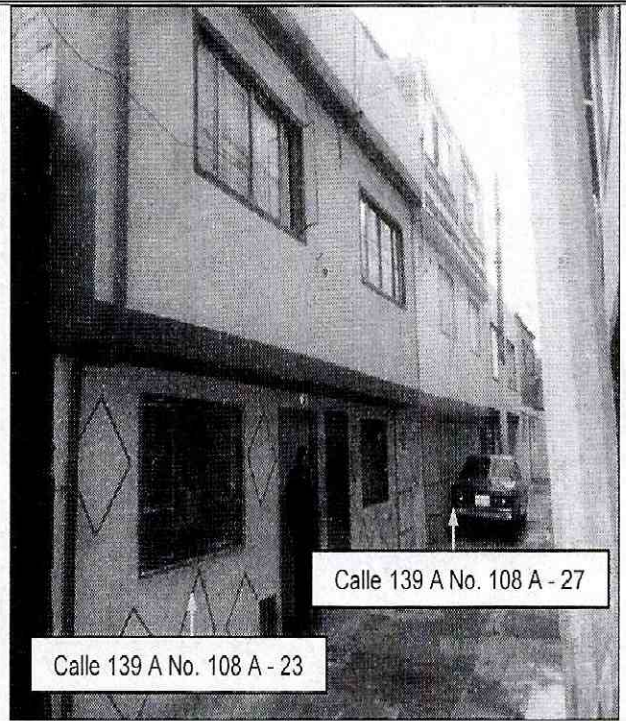
En los predios de la Calle 139 A No. 108 A – 23 y la Calle 139 A No. 108 A – 27 (*ver fotografía 8*), localizados al costado norte del predio de la Carrera 108 A No. 139 – 45, se ubican dos (2) edificaciones de dos (2) y tres (3) niveles respectivamente, construidas aparentemente en mampostería parcialmente confinada, con placas de entepiso en concreto reforzado y cubierta en tejas de zinc y fibrocemento soportadas por correas de madera. Se identifican sobre los muros de cerramiento y divisorios colindantes con el predio de la Carrera 108 A No. 139 – 45, fisuras y grietas de tendencia horizontal y diagonal con aberturas de hasta 4 mm en longitudes de hasta 2 m aproximadamente (*ver fotografías 9 y 10*).

Fotografía 8. Edificaciones ubicadas en los predios de la Calle 139 A No. 108 A - 23 y la Calle 139 A No. 108 A - 27, en el Barrio las Flores de la Localidad Suba.

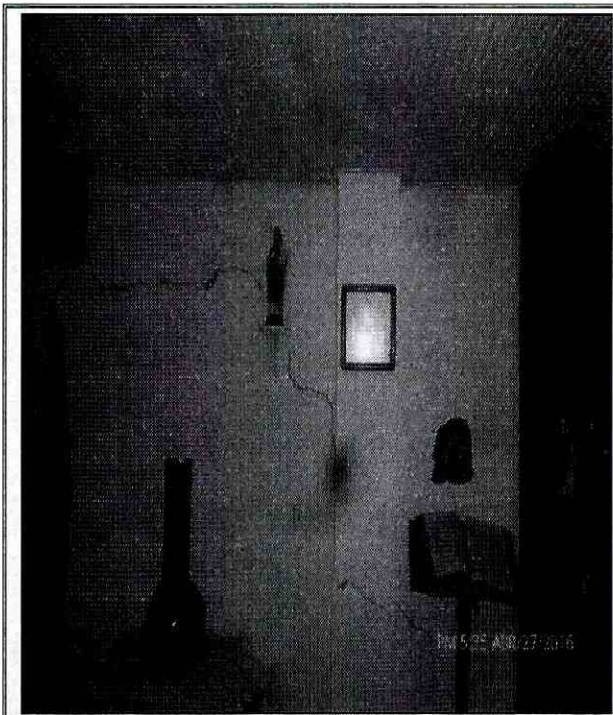
Fotografía 9. Grietas identificadas en muros divisorios y de cerramiento en las viviendas ubicadas en los predios de la Calle 139 A No. 108 A - 23 y la Calle 139 A No. 108 A - 27, en el Barrio las Flores de la Localidad Suba.

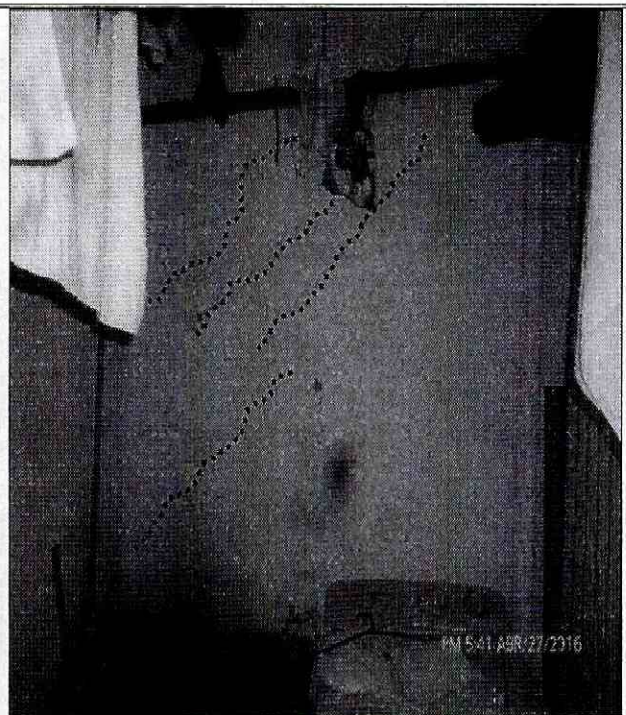
Fotografía 10. Fisuras identificadas en muros de cerramiento en las viviendas ubicadas en los predios de la Calle 139 A No. 108 A - 23 y la Calle 139 A No. 108 A - 27, en el Barrio las Flores de la Localidad Suba.
