DIAGNÓSTICO TÉCNICO DI-9489
SUBDIRECCIÓN DE ANÁLISIS DE RIESGOS Y EFECTOS DE CAMBIO CLIMÁTICO
COORDINACIÓN DE ASISTENCIA TÉCNICA
RADICADO IDIGER 2016ER12130

DIRECCIÓN	Carrera 77A No. 68A - 12	ÁREA DIRECTA		132 m ²			
SECTOR CATASTRAL	Boyacá	POBLACIÓN ATENDIDA		8			
UPZ	30 – Boyacá Real	FAMILIAS	4	ADULTOS	8	NIÑOS	0
LOCALIDAD	10 - Engativá	PREDIOS EVALUADOS		1			
CHIP	AAA0061PDNX	OFICIO REMISORIO		CR-24957

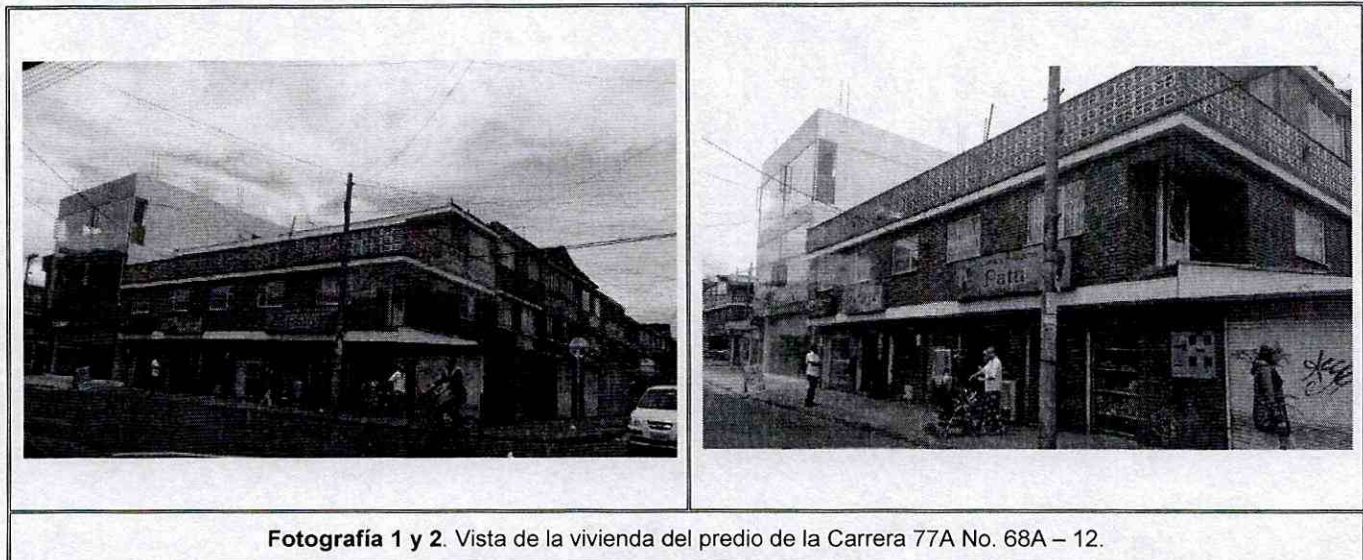
La vivienda ubicada en la Carrera 77A No. 68A - 12, corresponde a una estructura de dos (2) niveles (ver fotografías 1 y 2), con aproximadamente 20 años de antigüedad, construida bajo un sistema estructural de mampostería parcialmente confinada, placas de entrepiso en concreto reforzado y cubierta en losa de concreto reforzado a modo de terraza

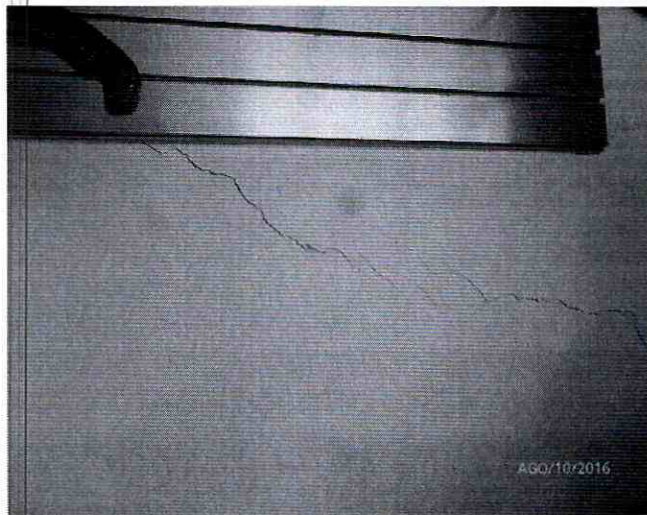
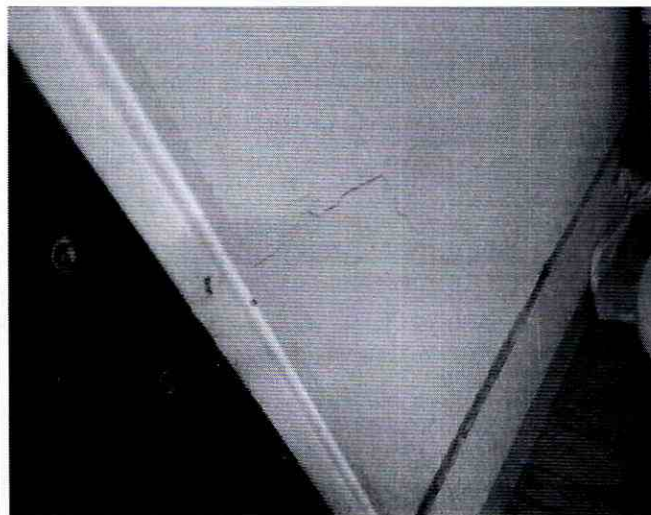
Al momento de la visita, se identifican afectaciones tipo fisuras y grietas de tendencia vertical, horizontal y diagonal en los muros del costado nor-oriental y muros divisorios, con aberturas de hasta 2 mm en longitudes entre 1 m y 2 m aproximadamente, (*Ver fotografías 3 a 10*), de igual forma, se presentan una leve inclinación hacia el costado norte de la misma, provocando la ruptura de la baldosa del entrepiso. (*Ver fotografía 11*)

Entre las posibles causas por las cuales se presentan las afectaciones identificadas en la vivienda del predio de la Carrera 77A No. 68A – 12, se encuentran las deformaciones del terreno donde se emplaza la misma, asociadas con asentamientos diferenciales inducidos por la edificación ubicada en el predio de la Carrera 77A No. 68A – 22, favorecidos por las deficiencias constructivas que presenta la vivienda, lo cual no es posible precisar con la inspección visual.

Fotografía 3 y 4. Presencia de fisuras y grietas en muros de la vivienda de la Carrera 77A No. 68A – 12.

- A los responsables de las viviendas de la Carrera 77A No. 68A – 12 y Carrera 77A No. 68A – 22, en el Sector Catastral Boyacá de la Localidad Engativá, verificar las actas de vecindad a fin de constatar las condiciones de la infraestructura aledaña antes de iniciadas las obras y compararlas con las condiciones actuales, para poder establecer la presencia de daños durante la ejecución del proyecto; en caso afirmativo y de estar asociadas a la construcción del proyecto, implementar las acciones necesarias, que garanticen llevar la infraestructura afectada a las condiciones de estabilidad y funcionalidad que tenían antes de iniciadas las labores en obra, acciones que deberán implementarse con el apoyo de personal idóneo.

- A los responsables de la vivienda de la Carrera 77A No. 68A – 12 y de la edificación de la Carrera 77A No. 68A – 22, en el Sector Catastral Boyacá de la Localidad Engativá, hacer un seguimiento periódico de las condiciones de estabilidad de las edificaciones, infraestructura y del terreno evaluado, con el propósito de desarrollar intervenciones oportunas que impidan la manifestación de situaciones que generen condiciones de riesgo en la infraestructura pública y privada del sector.
- A la Alcaldía Local de Engativá, desde su competencia, adelantar las acciones administrativas tendientes a verificar el cumplimiento de las recomendaciones impartidas mediante este diagnóstico técnico con el objeto de proteger la integridad física de los habitantes, usuarios, vecinos y transeúntes del sector evaluado en el presente informe técnico.

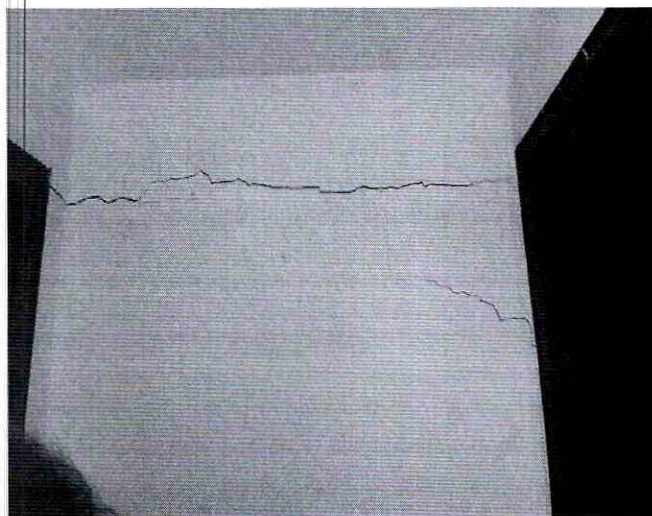
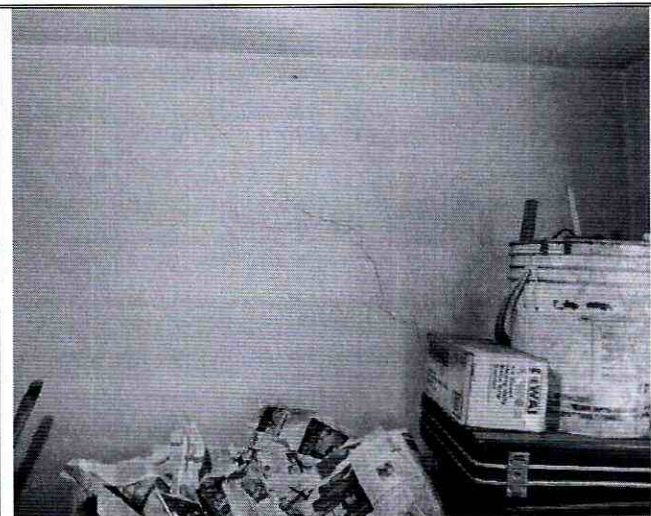
Fotografía 5 y 6. Presencia de fisuras y grietas en muros de la vivienda de la Carrera 77A No. 68A – 12.

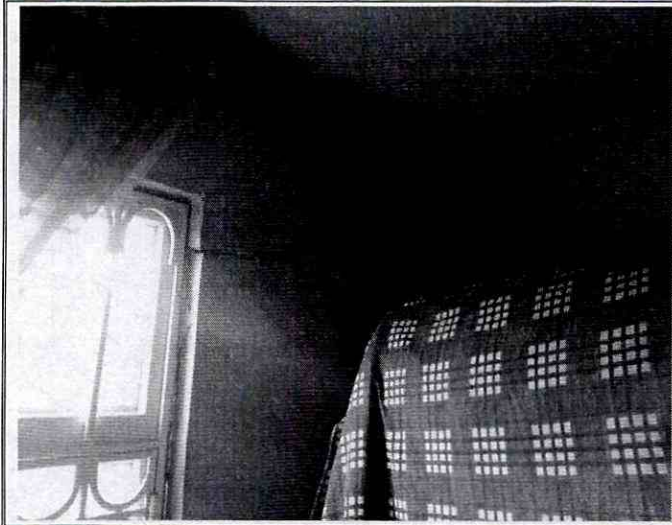
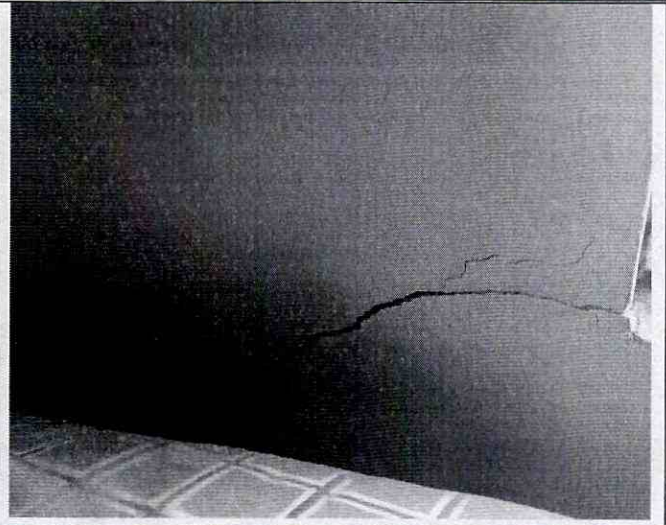
Fotografía 7 y 8. Presencia de fisuras y grietas en muros de la vivienda de la Carrera 77A No. 68A – 12.

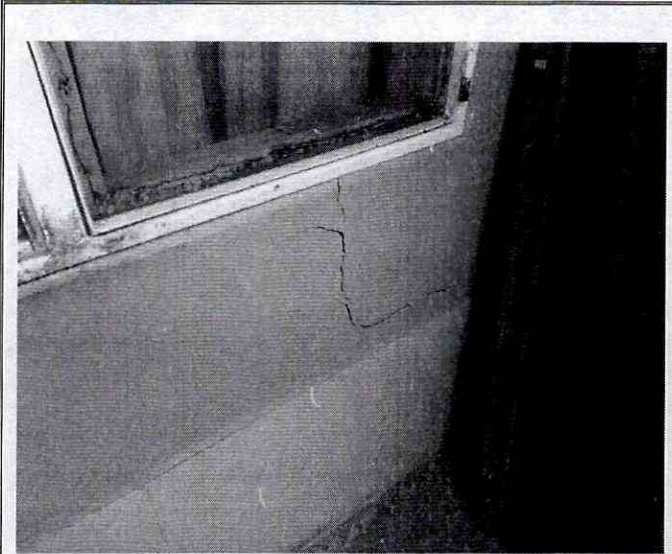
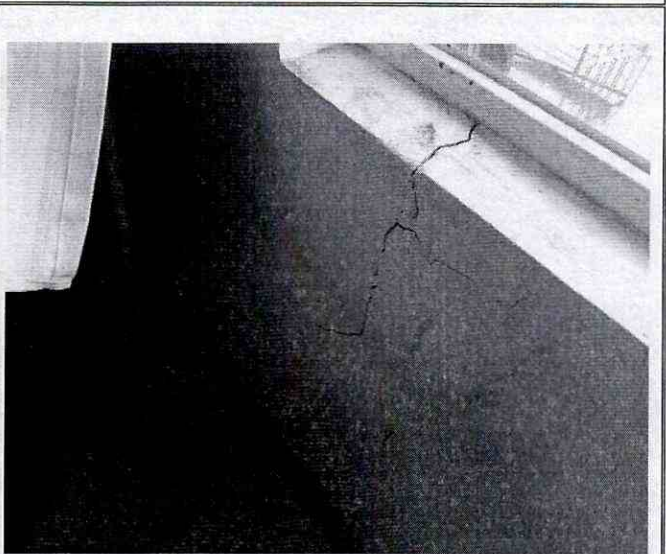
Fotografía 9 y 10. Presencia de fisuras y grietas en muros de la vivienda de la Carrera 77A No. 68A – 12.

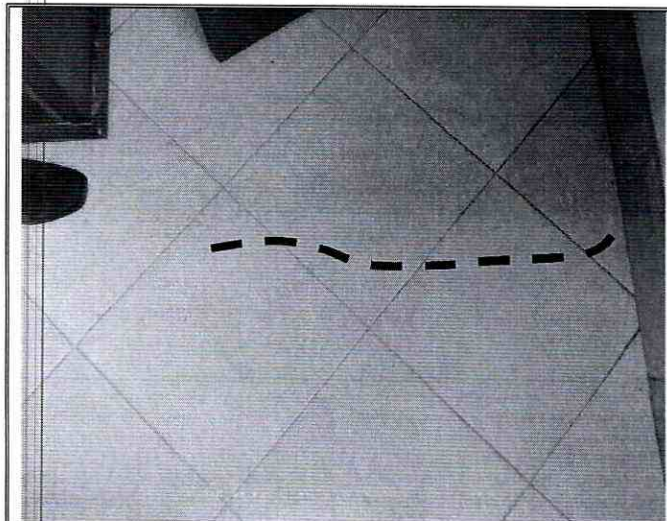
Fotografía 11. Presencia de ruptura de la baldosa del piso de la vivienda del costado oriental

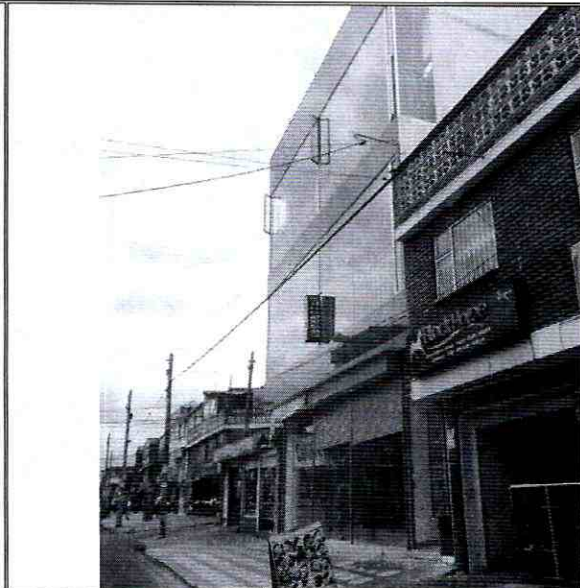
Al norte del predio de la Carrera 77A No. 68A – 12 se localiza el predio de la Carrera 77A No. 68A – 22, donde se emplaza una edificación de tres (3) niveles, recientemente construida, al parecer bajo un sistema estructural en pórticos de concreto reforzado y cubierta en losa de concreto reforzado a modo de terraza; sobre los elementos de fachada de la mencionada vivienda no se identificaron afectaciones. Se anota que no se ingresa a la vivienda. (*Ver fotografía 12*).

Fotografía 12. Vista de la vivienda del predio de la Carrera 77A No. 68A - 22.

- A los responsables de la edificación ubicada en el predio de la Carrera 77A No. 68A - 22, en el Sector Catastral Boyacá de la Localidad Engativá, se tenga en cuenta, que de acuerdo a lo estipulado en el **Artículo 32 del Decreto 172 de 2014**, es responsabilidad de quien ejecuta obras, el realizar el respectivo análisis de riesgos y tomar las medidas de prevención y mitigación, artículo que es citado a continuación:
