**DIAGNÓSTICO TÉCNICO – DI-9495**  
**SUBDIRECCIÓN DE ANÁLISIS DE RIESGOS Y EFECTOS DE CAMBIO CLIMÁTICO**  
**COORDINACIÓN DE ASISTENCIA TÉCNICA**  
**RADICADO IDIGER 2016ER8673**

<b>DIRECCIÓN</b>	Calle 43A Sur No 16C-05 Este	<b>ÁREA DIRECTA</b>	60 m <sup>2</sup>				
<b>SECTOR CATASTRAL</b>	Altos del Zuque	<b>POBLACIÓN ATENDIDA</b>	6				
<b>UPZ</b>	50 – La Gloria	<b>FAMILIAS</b>	1	<b>ADULTOS</b>	3	<b>NIÑOS</b>	3
<b>LOCALIDAD</b>	4 – San Cristóbal	<b>PREDIOS EVALUADOS</b>	1				
<b>CHIP</b>	AAA0006KRWW	<b>OFICIO REMISORIO</b>	CR-25016

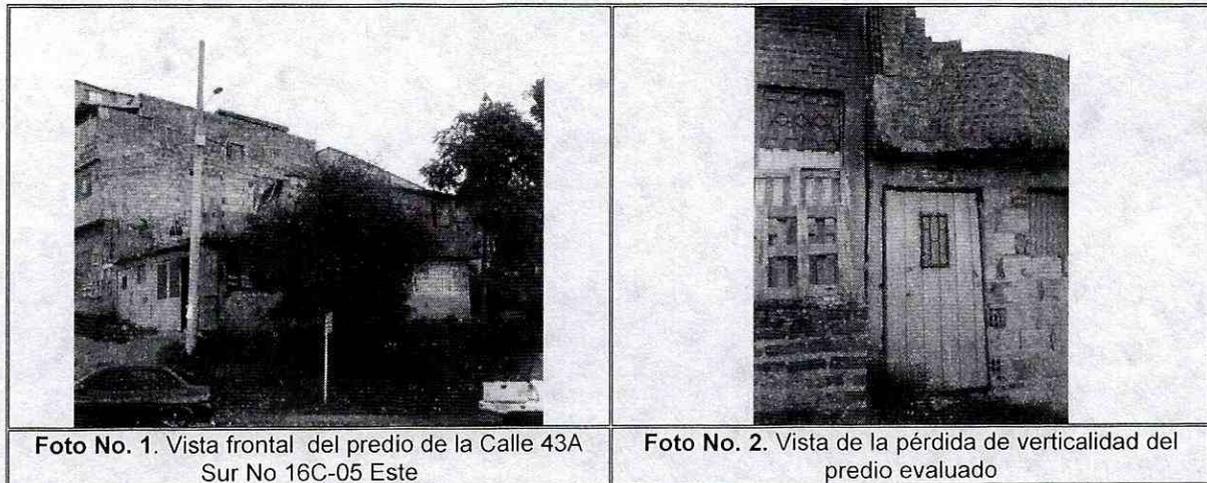
El predio evaluado corresponde a una vivienda de dos (2) niveles, construida bajo un sistema estructural de mampostería confinada, placa de piso en mortero, placa de entepiso en concreto reforzado y cubierta en teja de fibrocemento, soportada por cerchas metálicas. En los muros divisorios del costado sur de la vivienda se evidencian grietas de tendencia escalonada y

abertura aproximada de 7 milímetros, así como fisuras de tendencias escalonada y horizontal con aberturas que oscilan entre los 1 y 2 milímetros. La vivienda presenta pérdida de verticalidad evidenciada en la separación de aproximadamente 4 centímetros con relación a la vivienda ubicada en el costado Oriental en el predio de la Calle 43A Sur No 16C-11 Este. En el costado occidental se encuentra la Transversal 16C Este a la altura de la Calle 43A Sur, construida en pavimento rígido.

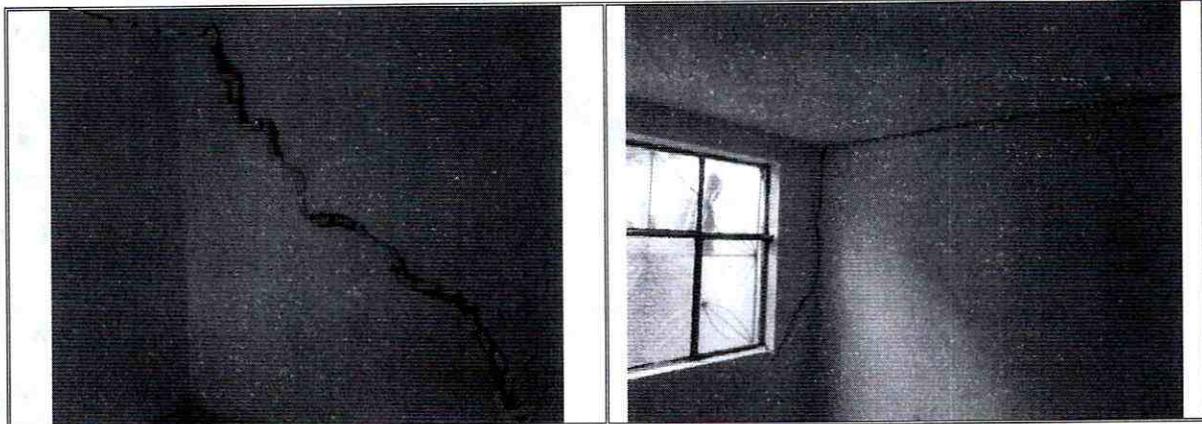
Dentro de las posibles causas por las cuales se podrían estar presentando las afectaciones en los muros, escalera y placas de entepiso, se puede mencionar los asentamientos diferenciales que ha sufrido la vivienda desde el momento de su construcción hasta la fecha, la deficiencias constructivas; situación que con base en la inspección visual no es posible precisar. Así mismo, el responsable del predio, advierte que dichas afectaciones, se presentan a raíz de las vibraciones producidas por el paso de los buses del SITP.

**Foto No. 3.** Vista de las grietas interna en muros divisorios

**Foto No. 4.** Vista de las grietas interna en muros divisorios y placa de entrepiso

- Al responsable y/o responsables del predio de la Calle 43A Sur No 16C-05 Este, Sector Catastral Altos del Zuque de la Localidad de San Cristóbal, implementar acciones para el mantenimiento y/o mejoramiento de la vivienda allí existente; esto con el fin de garantizar durante la vida útil de la misma las condiciones adecuadas para su uso.

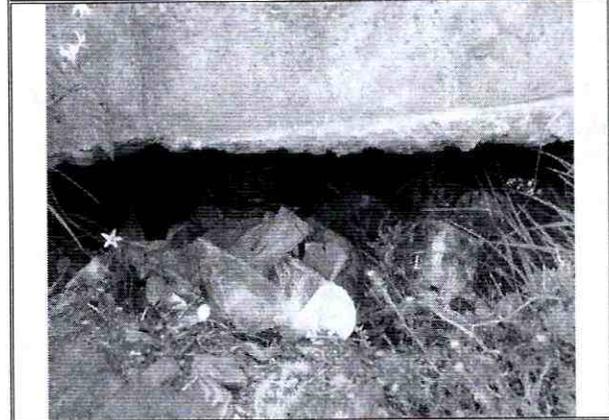
**Foto No. 5.** Vista del socavamiento que se presenta entre el terreno y la vía de la carrera 17 Este

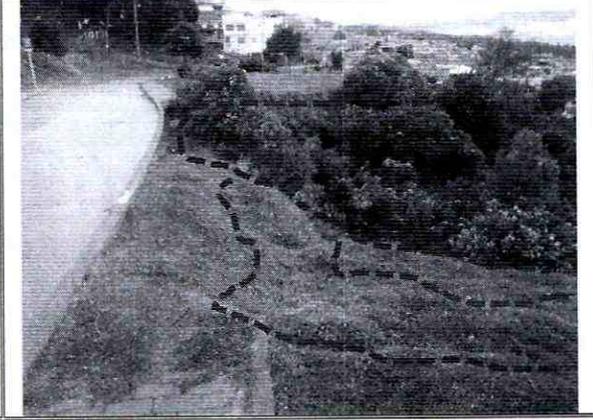
Sobre el costado occidental de la Transversal 16C Este, se evidencia un movimiento en masa caracterizado por un escarpe de aproximado de 1,2 m, distancia entre flancos de 7 m y un vector principal de 10 m, en la actualidad se encuentra con cobertura vegetal y no hay indicios de actividad del mismo.

**Foto No. 6.** Proceso inactivo de remoción en masa sobre la Carrera 17 Este

- A la Alcaldía Local de San Cristóbal y al Instituto de Desarrollo Urbano, realizar estudios para determinar la influencia del proceso de inestabilidad inactivo en la estabilidad de la transversal 16C Este, de manera que se identifiquen las medidas requeridas para garantizar la estabilidad y funcionalidad de la vía durante su vida útil.
