DIAGNÓSTICO TÉCNICO DI - 9501
SUBDIRECCIÓN DE ANÁLISIS DE RIESGOS Y EFECTOS DE CAMBIO CLIMÁTICO
COORDINACIÓN DE ASISTENCIA TÉCNICA
EVENTO SIRE 4128469

PREDIOS	Carrera 13 No 119-87	ÁREA DIRECTA		50m ²			
BARRIO	Santa Bárbara Central	POBLACIÓN ATENDIDA		7			
UPZ	54-Marruecos	FAMILIAS	1	ADULTOS	2	NIÑOS	0
LOCALIDAD	1- Usaquén	PREDIOS EVALUADOS		1			
CHIP	AAA0104ATWF	OFICIO REMISORIO		CR-25019

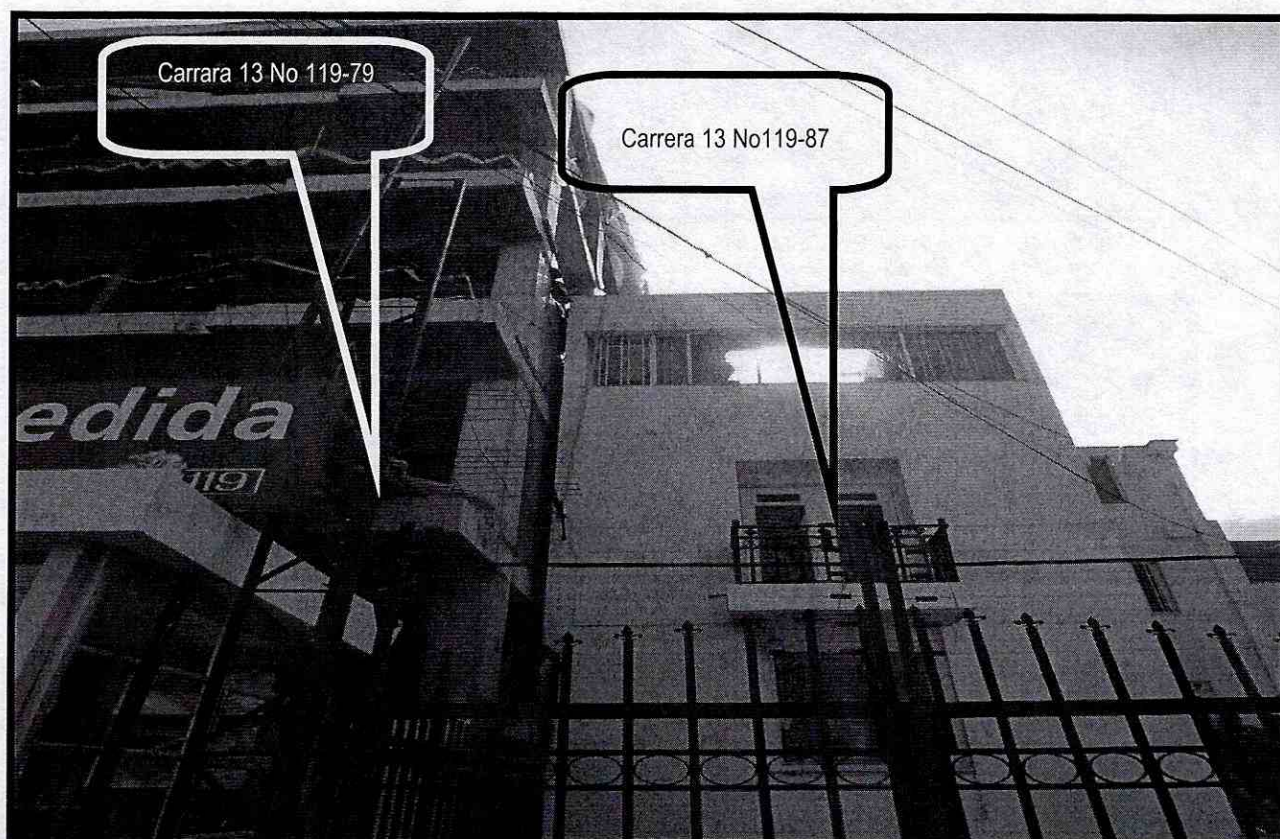
Fotografía 1. Vista exterior de la edificación ubicada en el predio evaluado y la obra aledaña

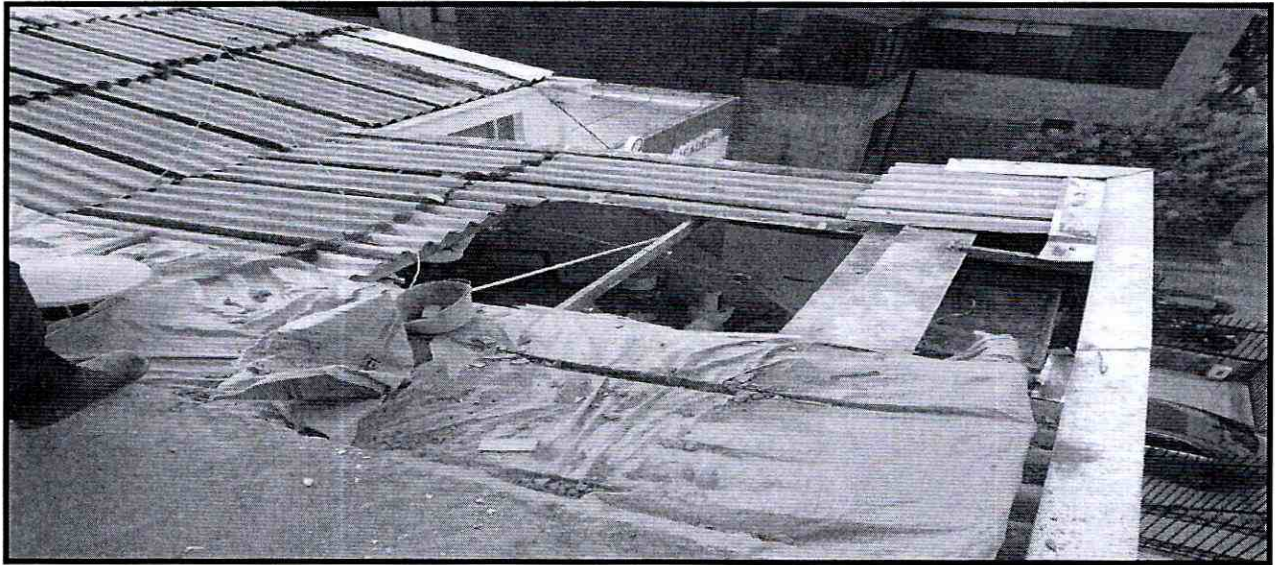
En el predio se emplaza una edificación de uso industrial de 4 niveles construida en pórticos de columnas y vigas en concreto, con cubierta con tejas de asbesto cemento, soportadas por perfiles metálicos que descansan sobre los muros de mampostería. La edificación colinda hacia el costado sur con el predio de la carrera 13 No 119-79, que corresponde a una obra en construcción de 5 niveles y que actualmente se encuentra en la fase de levantamiento de muros de mampostería. El día 29 de agosto de 2016, en las horas de la mañana se produce el colapso de un muro de cerramiento del costado norte del cuarto nivel de la obra aledaña, con dimensiones aproximadas a los 1.50m de largo por 1.50m de alto, construido en mampostería tipo bloque, el cual recae sobre la cubierta de la oficina 403 de la edificación evaluada, ocasionando a su vez el colapso de la cubierta de la oficina. El muro colapsado no poseía elementos de confinamiento tipo vigas y columnas, dado que estos se fundirían próximamente.

De acuerdo a la tabla anterior se establece que la unidad habitacional central presenta una calificación de daños **Moderado**

Fotografía 2. Cubierta colapsada en la oficina 403 de la edificación evaluada.

- La estabilidad estructural de la edificación evaluada, no se encuentra comprometida en la actualidad, ante cargas normales de servicio por el colapso de la cubierta de la oficina 403.
- La cubierta de la oficina 403, se encuentra vulnerable ante un posible colapso del muro que permanece en pie, en el costado norte del 4 nivel de la obra aledaña.

- A la alcaldía Local Usaquén, desde su competencia, identificar a los responsables de adelantar la reconstrucción de la cubierta de la oficina 403, a fin de que se garanticen las condiciones de funcionalidad de la misma.
- A la alcaldía Local Usaquén, verificar que se haya cumplido lo establecido en la Licencia de Construcción, en cuanto a los procedimientos constructivos, las especificaciones técnicas y recomendaciones allí consignadas, por parte del responsable y/o responsables de la obra aledaña localizada en el predio de la Carrera 13 No 119-79.

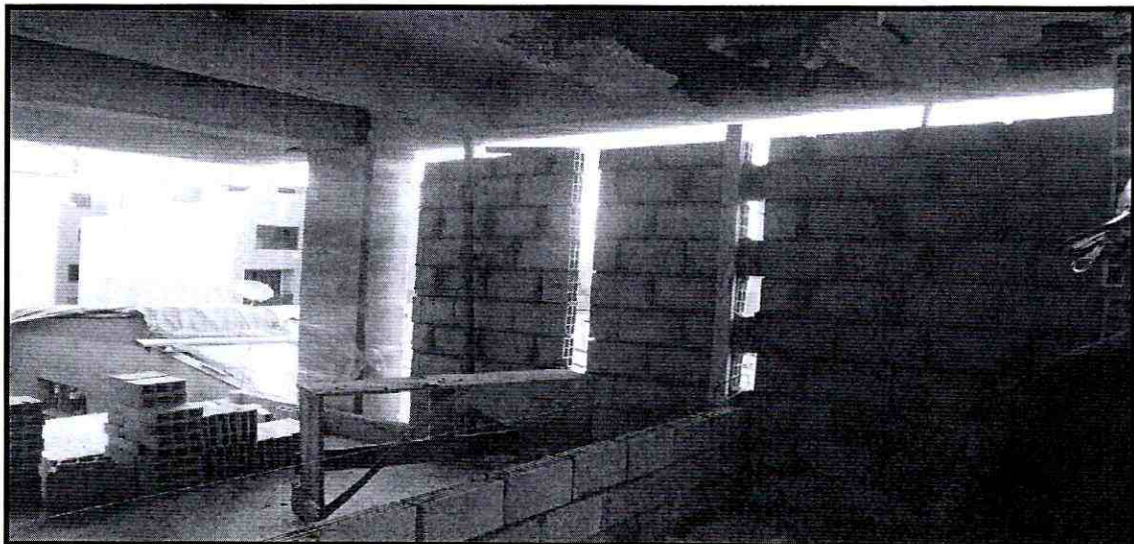
Este mismo día en la obra aledaña, se levantó un muro de cerramiento del costado norte en el cuarto nivel, junto al muro que colapsó. Este muro permanece en pie y tiene una conformación estructural igual al colapsado, también en la actualidad sin elementos de confinamiento.

Fotografía 3. Muro levantado el 29 de Agosto de 2016 en la obra aledaña de la edificación evaluada, junto al muro que colapsó y que permanece en pie.

- Posible colapso del muro que se encuentra junto al muro que colapsó, en la obra aledaña y que permanece en pie. En caso de colapsar, el muro podría recaer nuevamente sobre la cubierta de la oficina 403 de la edificación del predio de la Carrera 13 No 119-87

- Al responsable y/o responsables de la oficina 403, del predio de la Carrera 13 No 119-87, acatar la recomendación de restricción parcial del uso de la misma, hasta tanto se adelanten las acciones que garanticen la estabilidad del muro de cerramiento del costado norte del cuarto nivel que permanece en pie en la obra alledaña.

- Al responsable y/o responsables de la obra localizada en el predio de la Carrera 13 No 119-79, adelantar las acciones que garanticen la estabilidad de los muros de mampostería durante los procesos constructivos, ante la acción de cargas normales de servicio y viento.
