**DIAGNÓSTICO TÉCNICO DI-9502**  
**SUBDIRECCIÓN DE ANÁLISIS DE RIESGOS Y EFECTOS DE CAMBIO CLIMÁTICO**  
**COORDINACIÓN DE ASISTENCIA TÉCNICA**  
**RADICADO IDIGER 2016ER6214**

<b>DIRECCIÓN</b>	Calle 2B No. 1A-82	<b>ÁREA DIRECTA</b>	100 m <sup>2</sup>				
<b>BARRIO</b>	Lourdes	<b>POBLACIÓN ATENDIDA</b>	3				
<b>UPZ</b>	96- Lourdes	<b>FAMILIAS</b>	1	<b>ADULTOS</b>	3	<b>NIÑOS</b>	0
<b>LOCALIDAD</b>	3- Santa Fe	<b>PREDIOS EVALUADOS</b>	1				
<b>CHIP</b>	AAA0033ZMBS	<b>OFICIO REMISORIO</b>	CR-25020

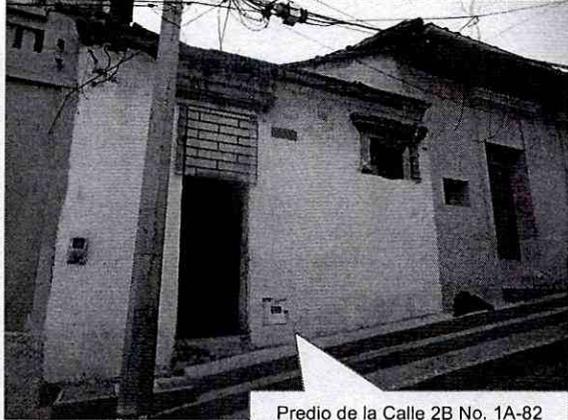
<p style="text-align: center;">Predio de la Calle 2B No. 1A-82</p>

En el predio de la Calle 2B No. 1A-82, se emplaza una (1) vivienda de un (1) nivel (ver fotografía 1), construida en mampostería simple, con placas de sobre piso en concreto, con cubierta pesada en tejas de barro zinc, soportadas sobre entramado en madera. La vivienda presenta deficiencias constructivas relacionadas con la ausencia de elementos de confinamiento (tipo vigas y columnas).

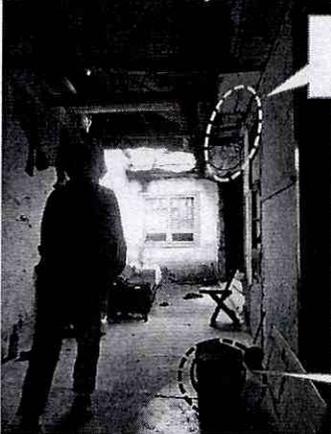
En la inspección al interior de la vivienda, se aprecian en la parte inferior de los muros de cerramiento de la cocina algunas humedades, en el cielo raso en madera, se evidencia deterioro y algunas goteras en los corredores interiores (ver fotografías 2 y 3).

Entre las posibles causas por las cuales se presentan las afectaciones evidenciadas, se encuentran la falta de mantenimiento del inmueble.

<p style="text-align: right;">Humedades y deterioro de la cubierta</p> <p style="text-align: right;">Goteras</p>
<p><b>Fotografía 1.</b> Vista de la fachada de la vivienda emplazada en el predio de la Calle 2B No. 1A-82, en el Barrio Lourdes de la Localidad de Santa Fe.</p>	<p><b>Fotografía 2.</b> Interior de la vivienda, se aprecia deterioro en la cubierta y goteras</p>

- Al responsable y/o responsables del predio de la Calle 2B No. 1A-82, en el Barrio Lourdes de la Localidad de Santa Fe, implementar acciones para el mantenimiento, mejoramiento y/o reforzamiento de la vivienda, con el apoyo de personal idóneo y garantizando el cumplimiento de los requerimientos establecidos en el Reglamento Colombiano de Construcción Sismo Resistente NSR – 10, de acuerdo con la normatividad vigente para el sector, para lo cual se deben tramitar los permisos y licencias respectivos. Lo anterior con el fin de garantizar durante la vida útil de la vivienda las condiciones adecuadas y seguras para su uso.

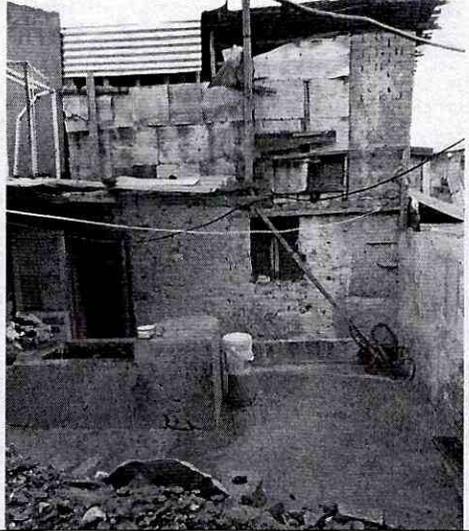
**Fotografía 3.** Vista del patio interior de la vivienda
