DIAGNÓSTICO TÉCNICO DI - 9506
SUBDIRECCIÓN DE ANÁLISIS DE RIESGOS Y EFECTOS DE CAMBIO CLIMÁTICO
COORDINACIÓN DE ASISTENCIA TÉCNICA
RADICADO IDIGER 2016ER2928
EVENTO SIRE No 3768910

Figura No 1. Ubicación y del Conjunto Residencial Parque Central Pontevedra Etapa 3, localizado en el predio de la Calle 95 No 71-11, Sector Catastral Pontevedra de la Localidad Suba.

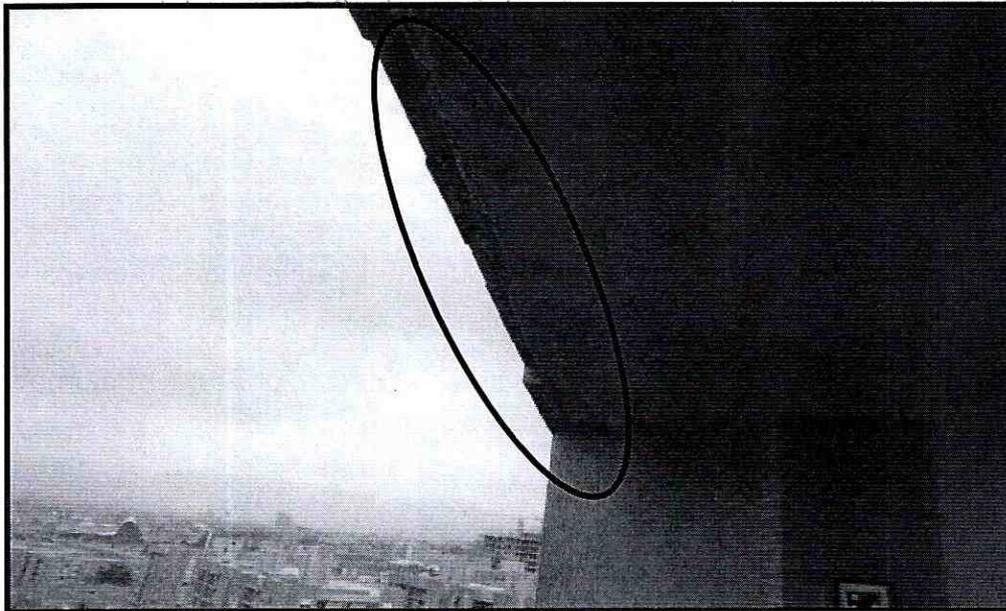
En la vista técnica realizada por parte de personal del IDIGER, el día 14 de Marzo de 2016, se evidenció el desprendimiento de un bordillo en mampostería que sirve como gotero, localizado en el borde del cielorraso de la terraza del apartamento en mención. De acuerdo con la información suministrada por el administrador del conjunto, este material recayó en un antejardín de piedra localizado entre la torre y el cerramiento del conjunto sobre la calle 95. Adicionalmente se evidenciaron algunos desprendimientos del pañete de muros divisorios de mampostería simple en el sótano del conjunto

Posiblemente el desprendimiento del bordillo tipo gotero de la terraza del apartamento 1701 de la torre 1, así como los desprendimientos del pañete de algunos muros del sótano, se deban a asentamientos diferenciales que actualmente sufren las torres dada la reciente construcción de las mismas.

Fotografía 2. Desprendimiento del bordillo en mampostería tipo gotero de la terraza del apartamento 1702 de la torre 1, del Conjunto Residencial Parque Central Pontevedra Etapa 3

- A los propietarios y/o responsables del Conjunto Residencial Parque Central Ponteviedra Etapa 3, acatar la recomendación de restricción parcial de uso del antejardín en piedra junto a la torre 1, hasta tanto se adelantan las acciones que garanticen la estabilidad de los goteros de las terrazas de la torre 1 frente al antejardín.

- A los propietarios y/o responsables del Conjunto Residencial Parque Central Pontevedra Etapa 3, adelantar el mantenimiento preventivo de los goteros de las terrazas de los apartamentos de las torres, con el fin de garantizar su estabilidad.
- A los propietarios y/o responsables del Conjunto Residencial Parque Central Pontevedra Etapa 3, hacer un seguimiento permanente de las condiciones de estabilidad de las edificaciones y del terreno en general, e informar a esta entidad si se presentan cambios importantes que alteren o modifiquen de manera significativa la estabilidad de los mismos.

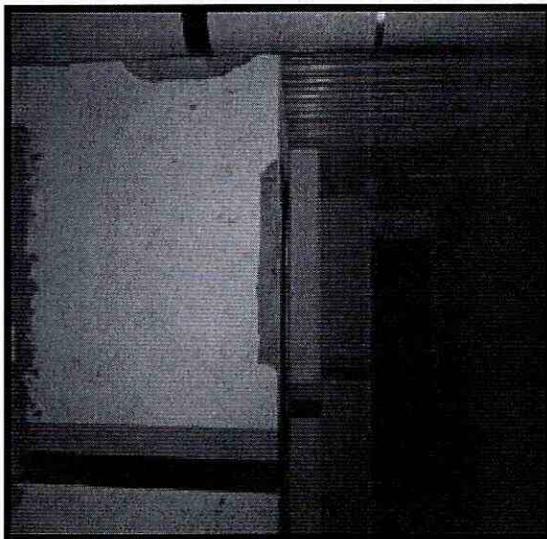
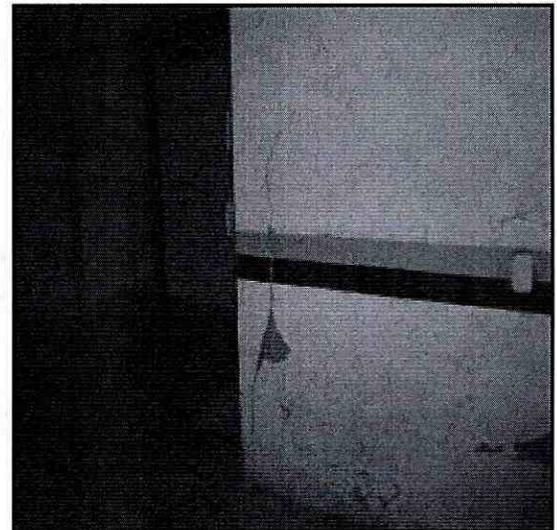
Elementos no estructurales - Arquitectónicos	Indicar Daño					Comentarios <i>Se listan los elementos más representativos a juicio del ingeniero evaluador.</i>
	N	L	M	F	S	
Cubierta	X					Un nivel de daño clasificado como ninguno (N) corresponde a que no hay daño aparente
Cielo raso	X					El daño clasificado como ninguno (N) corresponde a que no hay daño aparente
Escaleras	x					El daño clasificado como ninguno (N) corresponde a fisuras casi imperceptibles sobre la superficie de concreto
Muro de fachada	x					El daño clasificado como ninguno (N) corresponde a fisuras casi imperceptibles sobre la superficie del muro.
Mortero de pega en muros		x				Se presentan desprendimientos del pañete en algunos muros del sótano.

Fotografías 3 y 4. Desprendimientos del pañete en los muros de mampostería del sótano del Conjunto Residencial Parque Central Pontevedra Etapa 3
