DIAGNÓSTICO TÉCNICO DI - 9516
SUBDIRECCIÓN DE ANÁLISIS DE RIESGOS Y EFECTOS DE CAMBIO CLIMÁTICO
COORDINACIÓN DE ASISTENCIA TÉCNICA
RADICADO 2016ER3872

PREDIO EVALUADO	Calle 76 No 11-35	ÁREA DIRECTA		30m ²	
SECTOR	Porcincula	POBLACIÓN ATENDIDA		20	
UPZ	97-Chicó Lago	FAMILIAS	0	ADULTOS	10
LOCALIDAD	2- Chapinero	PREDIOS EVALUADOS	1		
CHIP	AAA0094LXBS	OFICIO REMISORIO	CR-25059

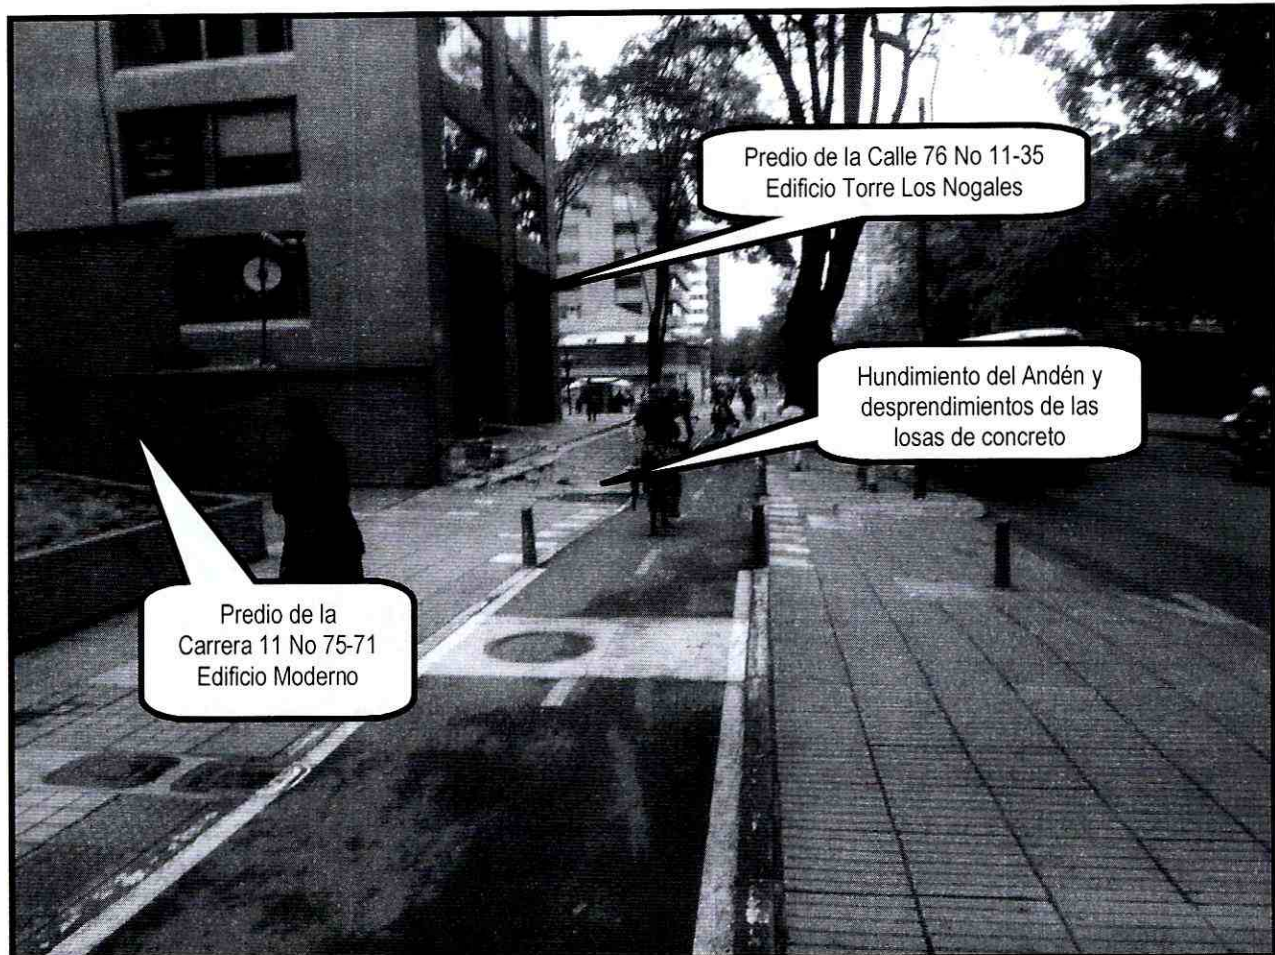
En el andén del costado occidental de la Carrera 11 entre las Calles 75 y 76 se evidencia un hundimiento hasta de 15cm en la parte central, además se presentan desprendimientos de las tabletas de concreto que lo conforman.

Fotografía 1. Vista exterior de las edificaciones "Torre Los Nogales" y "Edificio Moderno" frente al andén del costado oriental de la Carrera 11

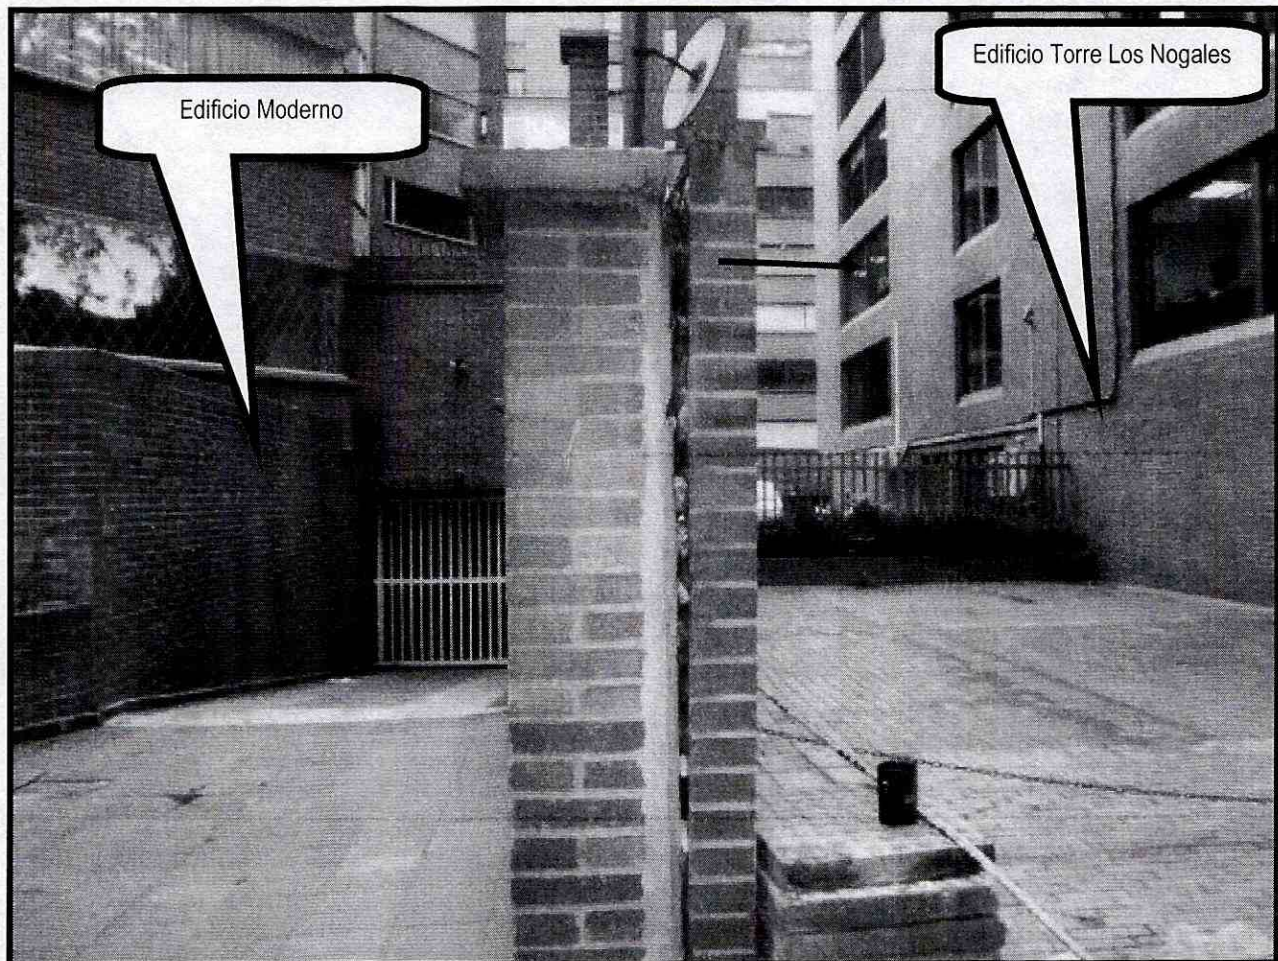
El muro en comento del Edificio Torre Los Nogales presenta una inclinación de 10cm aproximadamente hacia el costado norte, en su parte más alta, sin embargo no se evidencian fisuras o grietas que evidencien compromiso en la actualidad ante cargas normales de servicio.

Dentro de las posibles causas de la inclinación del muro de cerramiento del costado sur del Edificio “Torre Los Nogales” están los posibles procesos de inestabilidad del suelo de este sector, evidenciados en el hundimiento del andén frente al muro.

Fotografía 2. Muro de cerramiento de la parte frontal de Torre Los Nogales” y “Edificio Moderno”. Nótese la inclinación del muro correspondiente a las “Torres Los Nogales” hacia el costado norte.

- La estabilidad estructural del muro de cerramiento evaluado, no se encuentra comprometido en la actualidad ante cargas normales de servicio, por la inclinación que presenta.

- Al responsable o responsables de edificación “Torre Los Nogales” adelantar las acciones de reparación y/o reconstrucción con personal idóneo, del muro de cerramiento del costado sur, que se encuentran junto al andén sobre la Carrera 11 y que presenta una inclinación hacia el costado norte.
- Al Instituto de Desarrollo Urbano IDU en el marco de sus competencias, llevar a cabo las medidas de mejoramiento y reparación del tramo del andén del costado oriental de la Carrera 11 entre las Calles 75 y Calle 76, lo anterior con el fin garantizar de las condiciones óptimas para su uso.
