DIAGNÓSTICO TÉCNICO DI - 9517
SUBDIRECCIÓN DE ANÁLISIS DE RIESGOS Y EFECTOS DE CAMBIO CLIMÁTICO
COORDINACIÓN DE ASISTENCIA TÉCNICA
EVENTO SIRE No. 4127556

DIRECCIÓN	Carrera 3 Bis No. 54D-15 Sur	ÁREA DIRECTA	40 m ²		
BARRIO	Danubio Azul	POBLACIÓN ATENDIDA	3		
UPZ	56 - Danubio	FAMILIAS	1	ADULTOS	1
LOCALIDAD	5 - Usme	PREDIOS EVALUADOS	1		
CHIP	AAA0029DYBR	OFICIO REMISORIO	CR-25058

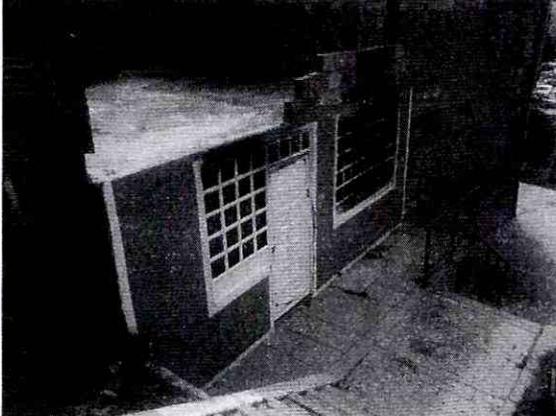
<p>Fotografía 1. Vista general del predio de la Carrera 3 Bis No. 54D-15 Sur</p>	<p>Fotografía 2. Habitación principal conflagrada</p>

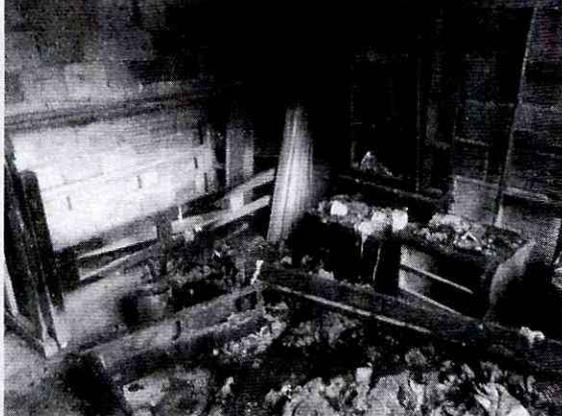
En el predio de la Carrera 3 Bis No. 54D-15 Sur, se emplaza una vivienda de un (01) nivel, la cual se encuentra destinada uso residencial, construida en mampostería parcialmente confinada, con cubierta en concreto, que a su vez se apoyan sobre los muros de cerramiento de la vivienda, puerta de acceso y ventanearía metálica, los muros internos no se encuentran pañetados; en la habitación principal de la vivienda, ubicada en el costado norte del predio se presentó una conflagración situación que posiblemente generó el desprendimiento de mampuestos en la placa de cubierta.

- La habitabilidad y estabilidad estructural del costado posterior del predio de la Carrera 3 Bis No. 54D-15 Sur, en el Barrio Danubio Azul de la Localidad de Usme, se encuentran comprometidas en la actualidad por la conflagración que se presentó en el mismo.

- Al responsable y/o responsables de la vivienda emplazada en el predio de la Carrera 3 Bis No. 54D-15 Sur, en el Barrio Danubio Azul de la Localidad de Usme, acoger la recomendación de evacuación, hasta tanto se implementen las acciones pertinentes de reparación y reconstrucción que garanticen las condiciones de estabilidad estructural y habitabilidad del mismo.

- Al responsable y/o responsables de la vivienda emplazada en el predio de la Carrera 3 Bis No. 54D-15 Sur, en el Barrio Danubio Azul de la Localidad de Usme, implementar acciones de reparación de la vivienda allí existente; esto con el fin de garantizar durante la vida útil de las mismas las condiciones adecuadas para su uso.
