DIAGNÓSTICO TÉCNICO DI-9521
SUBDIRECCIÓN DE ANÁLISIS DE RIESGOS Y EFECTOS DE CAMBIO CLIMÁTICO
COORDINACIÓN DE ASISTENCIA TÉCNICA
RADICADO IDIGER 2016ER14119

DIRECCIÓN	Calle 3 Sur No. 70-84.	ÁREA DIRECTA	1600 m ²			
SECTOR CATASTRAL	Hipotecho II.	POBLACIÓN ATENDIDA	900			
UPZ	44 - Américas.	FAMILIAS	283	ADULTOS	600	NIÑOS 300
LOCALIDAD	8 - Kennedy.	PREDIOS EVALUADOS	1			
CHIP	AAA0158LSWW.	OFICIO REMISORIO	CR-25065.

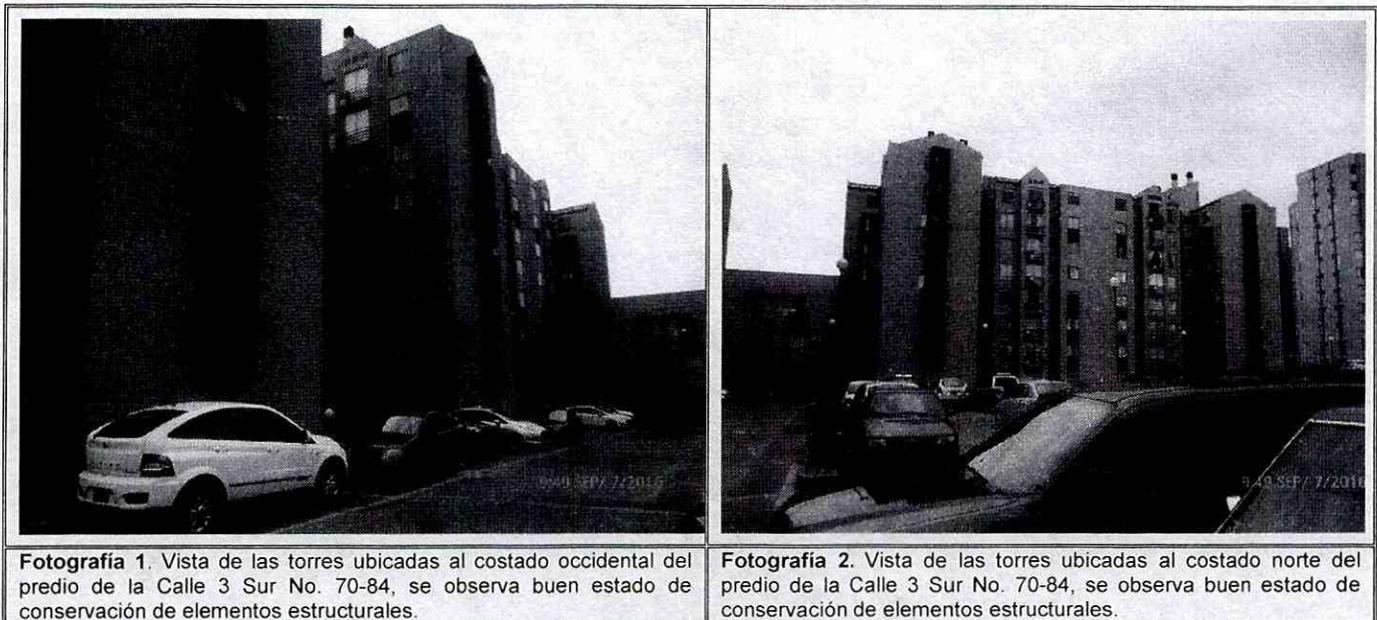
El conjunto residencial tiene una edad entre 10 y 20 años (construido por etapas), cada torre cuenta ocho (8) niveles en altura, construidas posiblemente en sistema estructural de muros de carga en concreto reforzado, con placas de entrepiso en losa maciza de concreto reforzado, con cierre de cubierta liviana (en último nivel) en teja de fibrocemento. Las estructuras de las edificaciones presentan regularidad geométrica en planta y altura (ver fotografía 1).

No obstante lo anterior, no se identifican patologías estructurales importantes en el apartamento 103 (ver fotografía 5), de la torre seis (6) o en cualquiera de las torres que conforman el conjunto residencial (ver fotografías 1, 2, 3 y 4), tales como fisuras, grietas, deformaciones, asentamientos o pérdida de verticalidad de los elementos de la súper-estructura (muros o placas), que puedan comprometan en la actualidad la estabilidad estructural y/o habitabilidad de las mismas ante cargas normales de servicio.

Fotografía 1. Vista de las torres ubicadas al costado occidental del predio de la Calle 3 Sur No. 70-84, se observa buen estado de conservación de elementos estructurales.

Fotografía 2. Vista de las torres ubicadas al costado norte del predio de la Calle 3 Sur No. 70-84, se observa buen estado de conservación de elementos estructurales.

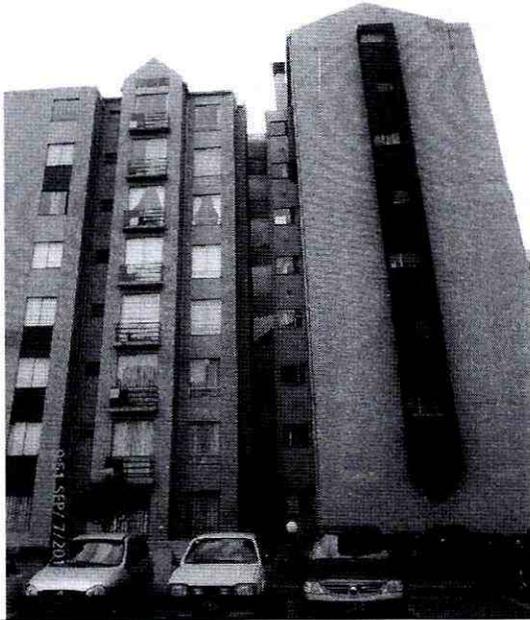
Fotografía 3. Vista del costado sur de la torre (6) del predio evaluado, donde se emplaza apartamento 103, se observa un buen estado de conservación de elementos estructurales.

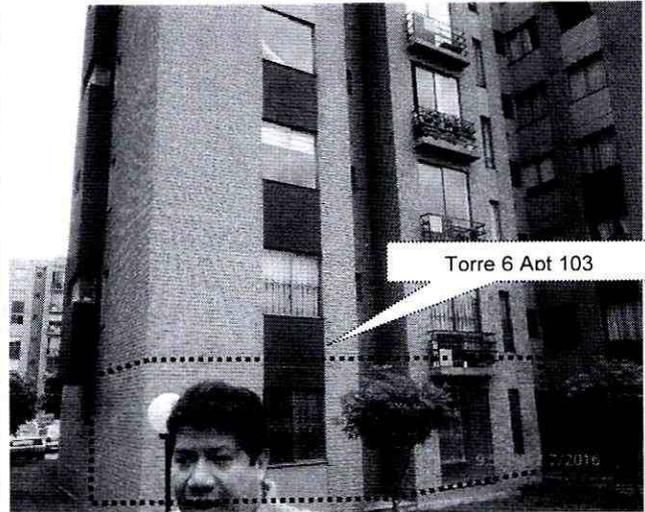
Fotografía 4. Vista del costado norte de la torre (6) del predio evaluado, donde se emplaza apartamento 103, se observa un buen estado de conservación de elementos estructurales.
