DIAGNÓSTICO TÉCNICO DI-9522
SUBDIRECCIÓN DE ANÁLISIS DE RIESGOS Y EFECTOS DE CAMBIO CLIMÁTICO
COORDINACIÓN DE ASISTENCIA TÉCNICA
EVENTO SIRE 4100393

DIRECCIÓN	Calle 2 No 1A - 06	ÁREA DIRECTA	145 m ²			
BARRIO	Girardot	POBLACIÓN ATENDIDA	12			
UPZ	96. Lourdes	FAMILIAS	3	ADULTOS	7	NIÑOS 5
LOCALIDAD	3. Santa Fe	PREDIOS EVALUADOS	4			
CHIP	AAA0033XEJZ	OFICIO REMISORIO	CR-25069

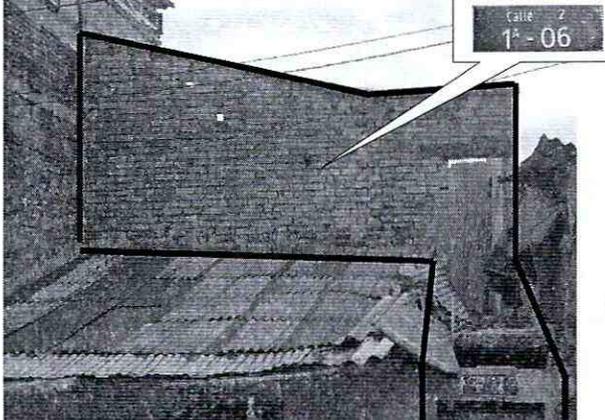
En el predio de nomenclatura Calle 2 No 1A - 06 se localiza una construcción de forma irregular (Ver Figura 1), que presenta un (1) nivel por el pasillo de ingreso sobre la Calle 2 y en la parte interna vestigios de dos (2) niveles (Ver Fotografía 1); construida en mampostería simple, no habitada, muestra un evidente estado de deterioro. Aunque no fue posible el ingreso, se pueden mencionar las siguientes características: muros en ladrillo de arcilla, con ausencia de cubierta y

<p>Fotografía 1. Condiciones de la edificación, vista desde la Calle 2.</p>	<p>Fotografía 2. Se observan los vestigios del entrespiso y la cubierta de la edificación de la Calle 2 No 1A-06.</p>

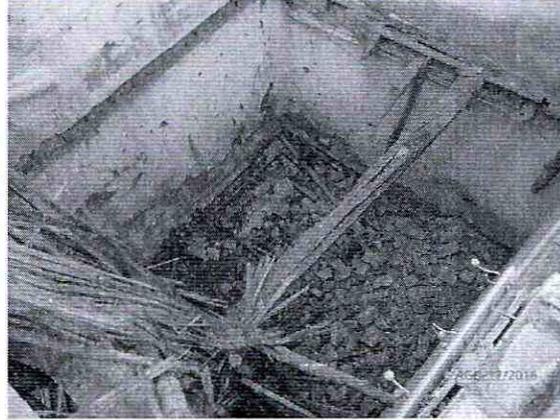
entrepiso que de acuerdo a lo evidenciado, estaban contruidos en madera. Se observa la presencia de fisuras, agrietamiento, pérdida de revoque, pérdida de mortero de pega y desprendimiento de mampuestos en los muros (Ver Fotografías 2 y 3).

- A la Alcaldía Local de Santa Fe, desde su competencia adelantar las acciones necesarias para que el propietario y/o responsable del predio de la Calle 2 No 1A – 06, que en el momento de la visita corresponde a un predio desocupado, para que se implementen las acciones de mantenimiento, mejoramiento y/o reforzamiento de la edificación, garantizando que se cumplan los requerimientos establecidos en el Decreto No. 926 del 19 de marzo de 2010 y el Decreto No. 340 del 13 Febrero de 2012, Reglamento Colombiano de Construcción Sismo Resistente NSR-10 de acuerdo con la normatividad vigente.

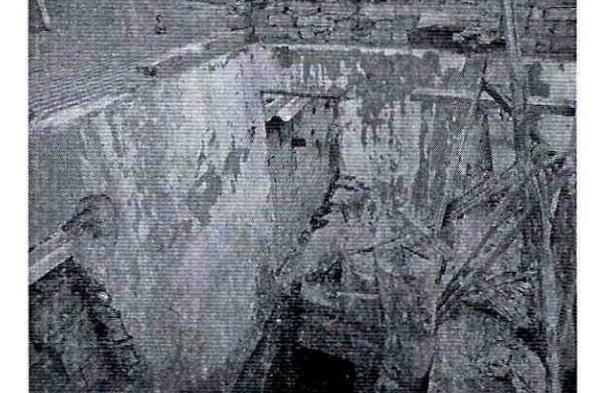
<p>Fotografía 3. Condiciones de los muros de la edificación de la Calle 2 No 1A – 06.</p>	<p>Fotografía 4. Se señala el muro del costado norte que se desplomó, afectando las edificaciones vecinas.</p>

- La estabilidad de los muros de la edificación localizada Calle 2 No 1A - 06, se encuentra comprometida por la condición de deterioro evidenciada, lo cual genera restricción en la habitabilidad de dicho espacio.

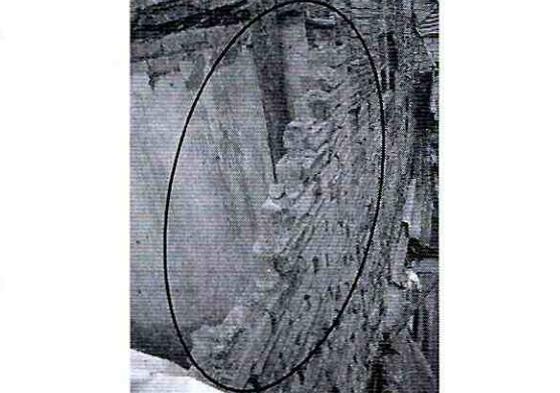
De acuerdo a la información suministrada por quienes atendieron la visita, el día 17 de agosto de 2016, aproximadamente a las 10:30 a.m., se presentaron fuertes vientos que generaron el desplome del muro de cerramiento de los costados norte y oriental la edificación, generando la impactos por la caída de mampuestos de arcilla en las edificaciones vecinas, localizadas contiguas a los costados antes mencionados (Ver Fotografías 4 y 5), así:

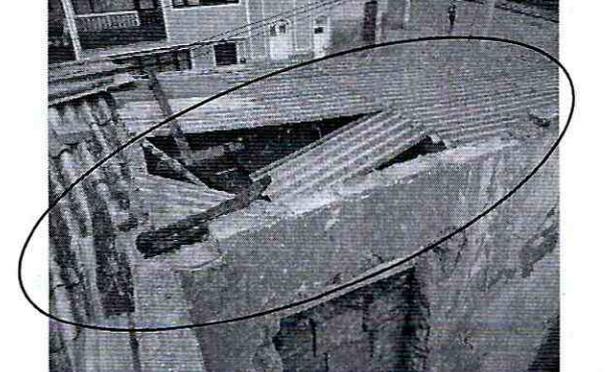
La vivienda de la Calle 2 No 1A – 02, corresponde a una edificación en mampostería simple, de un (1) nivel, con cubierta en tejas en asbesto cemento y plásticas soportadas en correas de madera, apoyadas en los muros. Se presentó afectación en un espacio localizado en el sector posterior de la vivienda, costado noroccidental, evidenciándose ruptura de tejas y daños en el cielo raso de madera (Ver Fotografías 5 y 9).

<p>Fotografía 5. Condiciones del muro del costado oriental y afectación a la vivienda de la Calle 2 No 1A – 02.</p>	<p>Fotografía 6. Daños en la cubierta de la vivienda de la Carrera 1A No 2- 13, generados por el impacto de los mampuestos del muro desplomado.</p>

- Al propietario y/o responsable del predio de la Calle 2 No 1A - 02, acatar la recomendación de restricción de uso de la habitación del extremo NW de la vivienda, hasta tanto se garanticen condiciones de estabilidad y habitabilidad de la misma.

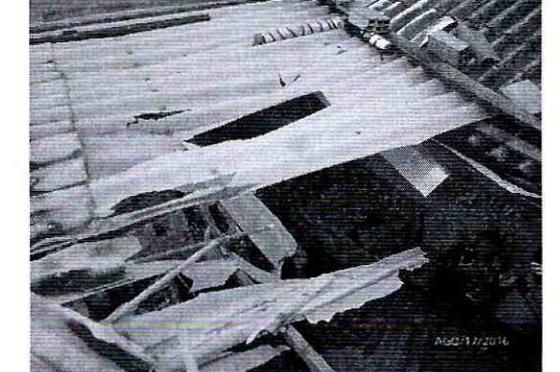
La vivienda de la Carrera 1A No 2- 13, corresponde a una edificación de dos (2) niveles, en mampostería parcialmente confinada, con muros en ladrillo y bloque hueco de arcilla, con placa aligerada en concreto, cubierta en tejas de asbesto cemento y plásticas, soportadas en correas de madera. Se evidenció afectación en el segundo nivel, donde se presentó ruptura de las tejas de la cubierta y las correas de soporte de la misma; así como acumulación de mampuestos provenientes del muro antes referenciado. El espacio afectado, corresponde a la cocina y comedor de la vivienda (Ver Fotografía 6 y 7).

- Al(los) propietario(s) y/o responsable(s) de los predios de la Carrera 1A No 2- 13 y Calle 2 No 1A - 08, acatar la recomendación de evacuación de las viviendas, hasta tanto se garanticen condiciones de estabilidad y habitabilidad de las mismas y de los muros de la edificación de la Calle 2 No 1A - 06 del Barrio Girardot.

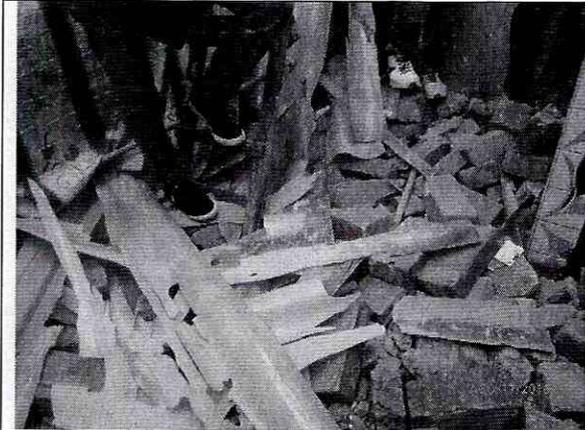
Fotografía 7. Aspecto del espacio correspondiente al comedor, cocina y patio interior del segundo piso de la vivienda de la Carrera 1A No 2- 13.

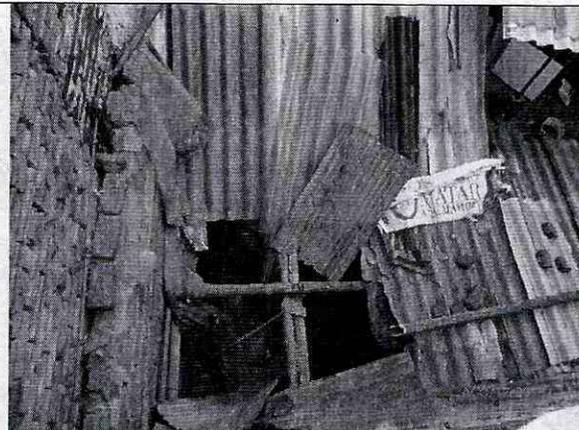
La vivienda de la Carrera 1A No 2- 15, a la cual no se pudo ingresar, de acuerdo a lo observado corresponde a una edificación de un nivel; donde se presentaron daños en la cubierta, con ruptura de en tejas de fibrocemento (Ver Fotografía 8).

Fotografía 8. Daños en el extremo suroriental del predio de la Carrera 1A No 2- 15.

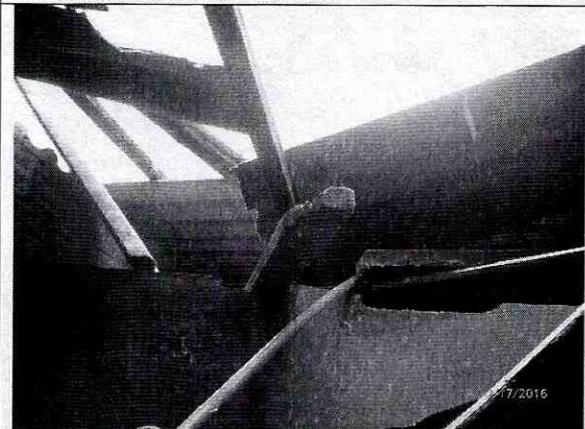
Fotografía 9. Daños evidenciados en el predio de la Calle 2 No 1A - 02.

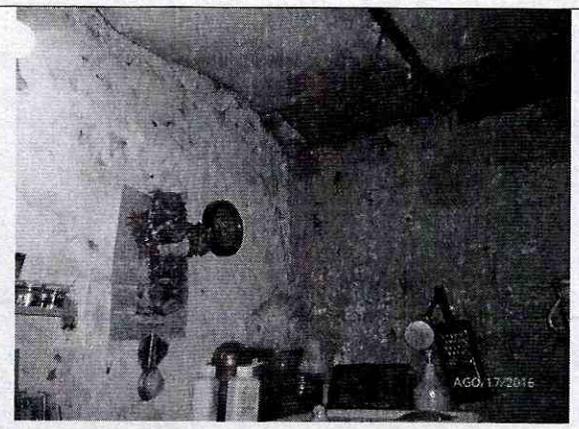
En la Calle 2 No 1A – 08 se localiza una vivienda de un (1) nivel, en mampostería simple, con cubierta en tejas de zinc soportadas láminas de madera y tubos metálicos apoyados en los muros. La vivienda no presentó afectación por el evento descrito, pero se da una condición de riesgo debido a la vulnerabilidad generada por sus características (no posee estructura definida y construida con materiales poco resistentes) asociadas a una baja resistencia, así como la exposición ante la amenaza del colapso del muro del costado sur de la vivienda en la cual se presentó el evento, de condiciones y características semejantes al ya colapsado (Ver Fotografías 10 a 11).

Fotografía 9. Características constructivas de la edificación de la Calle 2 No 1A - 08.

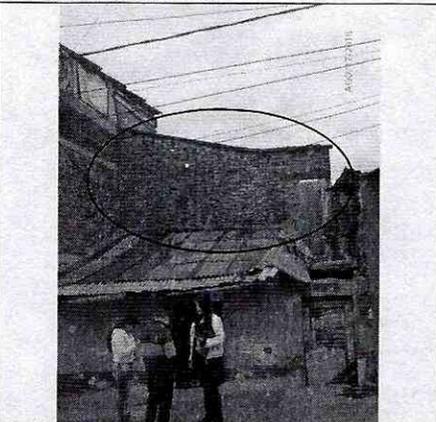
Fotografía 9. Vivienda de la Calle 2 No 1A - 08, ubicada adyacente al predio donde se presentó el colapso del muro.

Incremento en las condiciones de deterioro de los muros del predio ubicado en la Calle 2 No 1A – 06, pudiendo llegar a colapsar el ubicado en el costado sur y afectar la vivienda de la Calle 2 No 1A – 08.
