DIAGNÓSTICO TÉCNICO DI - 9531
SUBDIRECCIÓN DE ANÁLISIS DE RIESGOS Y EFECTOS DE CAMBIO CLIMÁTICO
COORDINACIÓN DE ASISTENCIA TÉCNICA
RADICADO IDIGER No. 2016ER9933

ATENDIÓ: Leonardo Peña Traslaviña				SOLICITANTE	
COE	23	MOVIL	Contratada	Comunidad	
FECHA	15 de Julio de 2016	HORA	15:30	VIGENCIA: Temporal mientras no se modifique significativamente las condiciones físicas del sector.

DIRECCIÓN	Carrera 68G No 65-68	ÁREA DIRECTA	250 m ²				
SECTOR CATASTRAL	La Estrada	POBLACIÓN ATENDIDA	22				
UPZ	26 – Las Ferias	FAMILIAS	6	ADULTOS	12	NIÑOS	10
LOCALIDAD	10 - Engativá	PREDIOS EVALUADOS	1				
CHIP	AAA0060DYDE	OFICIO REMISORIO	CR-25091

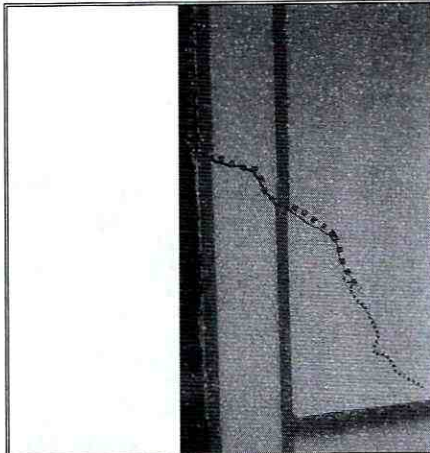
En el predio de la Carrera 68G No 65-68, se emplaza una vivienda de tres niveles, en estructura en mampostería simple y muros portantes, placas de entre piso y contra piso en concreto y cubierta en teja de asbesto cemento. En las placas de entre piso de primer nivel, en los muros perimetrales y divisorios del costado norte de la vivienda se evidencian fisuras de tendencias escalonada, vertical y horizontal, las cuales presentan aberturas que oscilan entre 2 y 8 milímetros, y longitudes de 1 a 3 metros. De igual manera se evidencia una leve inclinación hacia el costado norte, con una separación aproximada de 5 centímetros en la parte superior.

Foto No. 3. Vista de las fisuras del Carrera 68G No 65-68

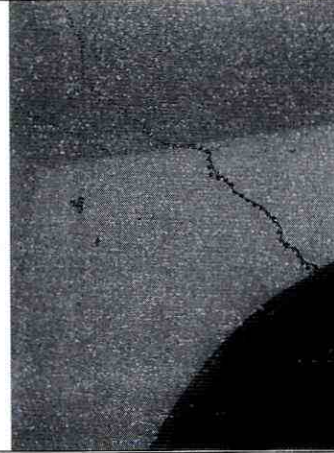
Foto No. 4. Vista de las fisuras del predio de la Carrera 68G No 65-68

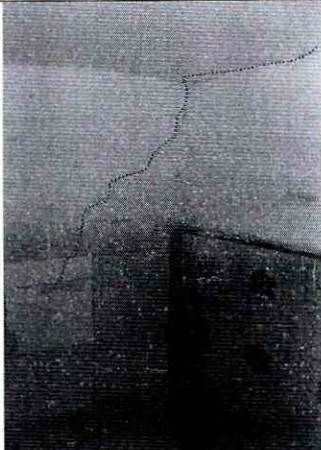
Foto No. 5. Vista fisuras en primer nivel

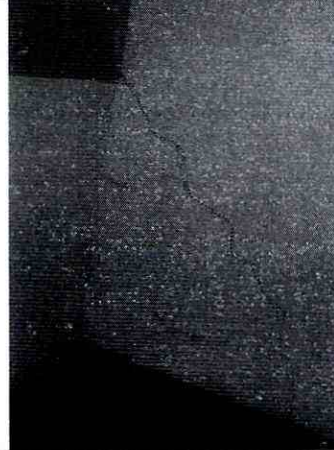
Foto No. 6. Vista fisuras en primer nivel

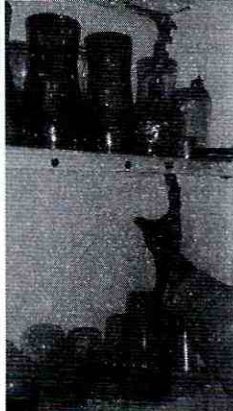
Foto No. 7. Vista fisuras en tercer nivel

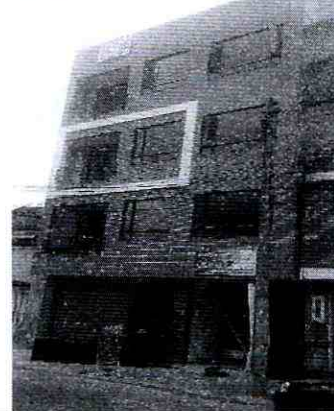
En el predio de la Carrera 68G No 65-86, ubicado al norte del predio evaluado, se desarrolla un proyecto urbanístico de cuatro niveles, en estructura aporticada, el cual en la actualidad se encuentra en la etapa de acabados.

Foto No. 8. Vista general del proyecto urbanístico
