ALCALDÍA MAYOR DE BOGOTÁ D.C. AMBIENTE <small>Instituto Distrital de Gestión de Riesgos y Cambio Climático</small>	<h2>DIAGNÓSTICO TÉCNICO</h2>	Código:	GAR- FT - 03
		Versión:	03
		Fecha de revisión:	01/10/2014

DIAGNÓSTICO TÉCNICO DI-9532
SUBDIRECCIÓN DE ANÁLISIS DE RIESGOS Y EFECTOS DE CAMBIO CLIMÁTICO
COORDINACIÓN DE ASISTENCIA TÉCNICA
RADICADO IDIGER 2016ER14760

DIRECCIÓN	Calle 68 D Sur No. 20 D -16. Calle 68 D Sur No. 20 D -47. Calle 68 D Sur No. 20 D -41.	ÁREA DIRECTA	160 m ²		
BARRIO	Juan José Rondón.	POBLACIÓN ATENDIDA	6		
UPZ	66 - San Francisco.	FAMILIAS	2	ADULTOS	-
LOCALIDAD	19 - Ciudad Bolívar.	PREDIOS EVALUADOS	1		
CHIP	AAA0027YKUH. AAA0027YKPA. AAA0027YKBS.	OFICIO REMISORIO	CR-25092.

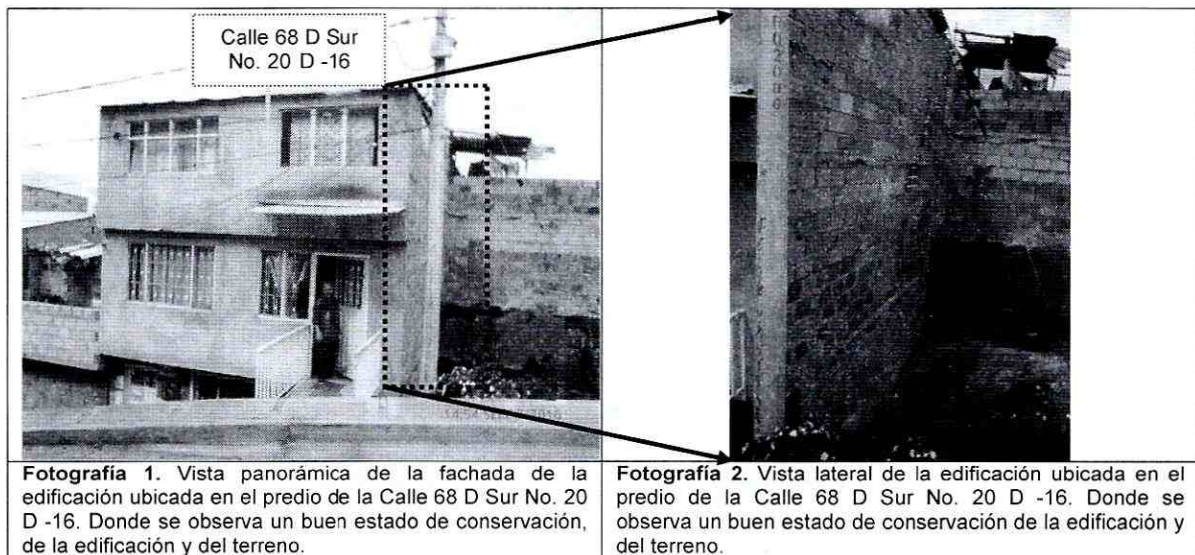
El predio de la Calle 68 D Sur No. 20 D -16, se ubica en la parte baja de un talud de corte de una altura aproximada de tres (3) metros, que cuenta con muro de contención vertical construido en piedra pegada con mortero de cemento sin refuerzo, este predio es de propiedad privada y en él se ubica una edificación de uso residencial, que corresponde a una construcción de tres (3) niveles, construida en sistema estructural de muros de carga simple, en mampostería maciza (en primer nivel) y de perforación horizontal (en 2 y 3 nivel), sin ningún tipo de refuerzo, con placa de entrepiso en losa maciza de concreto reforzado, la cual presenta regularidad geométrica en planta y altura (ver fotografías 1, 2, 3 y 4).

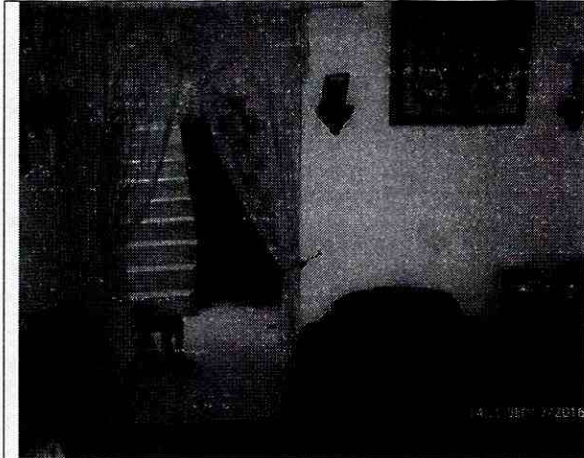
Fotografía 3. Vista del interior del segundo nivel de la edificación de la Calle 68 D Sur No. 20 D -16. Donde se observa un buen estado de conservación de muros y pisos.

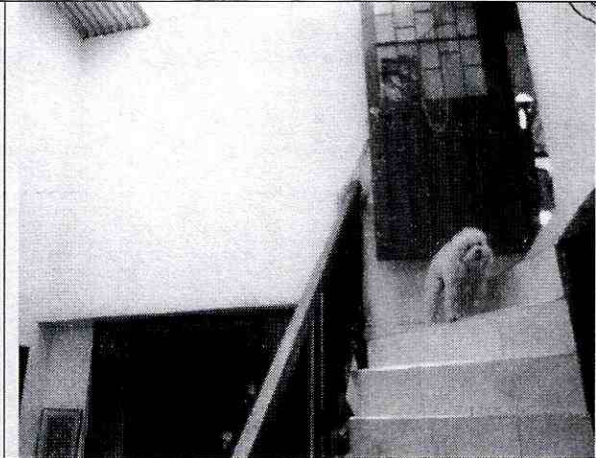
Fotografía 4. Vista del interior de escalera que conduce al tercer nivel de la edificación de la Calle 68 D Sur No. 20 D -16. Donde se observa un buen estado de conservación.

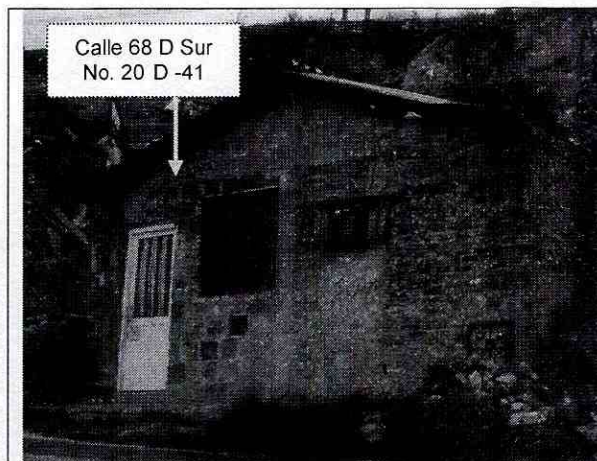
La edificación que se ubica en el predio de la Calle 68 D Sur No. 20 D -41, corresponde a una construcción de un (1) nivel, construida en sistema estructural de muros de carga simple, en mampostería maciza y de perforación horizontal, sin ningún tipo de refuerzo, con cierre de cubierta liviana en tejas de zinc apoyadas en entramado de madera, la cual presenta regularidad geométrica en planta y altura (ver fotografía 5).

Fotografía 5. Vista panorámica de la fachada de la edificación ubicada en el predio de la Calle 68 D Sur No. 20 D -141.

- Al responsable y/o responsables de las edificaciones ubicadas en los predios de la Calle 68 D Sur No. 20 D -16 y la Calle 68 D Sur No. 20 D -41, en el Barrio Juan José Rondón de la Localidad Ciudad Bolívar, se recomienda mantener la observación realizada en el CT-8040 de implementar acciones para el mantenimiento, mejoramiento y/o reforzamiento de las edificaciones, garantizando que se cumplan los requerimientos establecidos en el Decreto No. 926 del 19 de marzo de 2010 y el Decreto No. 340 del 13 Febrero de 2012, Reglamento Colombiano de Construcción Sismo Resistente NSR-10 de acuerdo con la normatividad vigente, con el ánimo de garantizar durante la vida útil las condiciones más adecuadas para su uso.

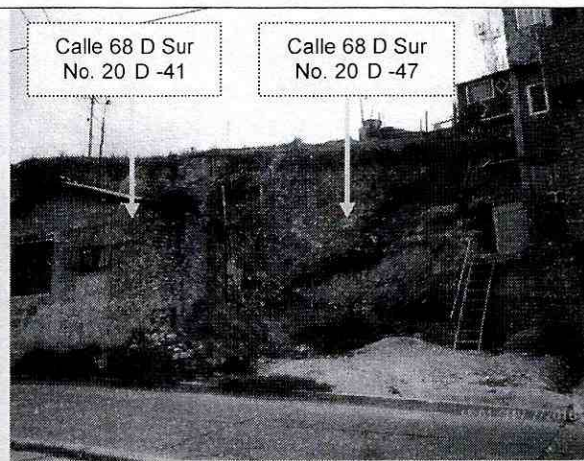
Ladera arriba de la calle 68D, se ubican lote baldío de la Calle 68 D Sur No. 20 D -47 y edificación de la Calle 68 D Sur No. 20 D -41, los cuales se emplazan en la parte baja de talud de corte y rellenos, talud que tiene una altura aproximada de diez (10) metros, el cual no cuenta con medidas de protección o de estabilización y que muestra indicios de procesos de erosión (ver fotografía 6); No obstante lo anterior, no se identifican procesos de remoción en masa activos en el sector.

Fotografía 6. Vista panorámica de lote baldío en el predio de la Calle 68 D Sur No. 20 D -47. Donde se observa procesos de erosión.

- De no implementarse medidas de contención y manejo de aguas de escorrentía sobre el talud de corte identificado en los predios de la Calle 68 D Sur No. 20 D -41 y la Calle 68 D Sur No. 20 D -47, en el Barrio Juan José Rondón de la Localidad Ciudad Bolívar, es posible que se favorezca con el paso del tiempo la inestabilidad del talud, que podrían generar a futuro, la activación de procesos de remoción de carácter local en el sector.

- Al responsable y/o responsables de las edificaciones ubicadas en los predios de la Calle 68 D Sur No. 20 D -47 y la Calle 68 D Sur No. 20 D -41, en el Barrio Juan José Rondón de la Localidad Ciudad Bolívar, implementar medidas encaminadas a garantizar la estabilidad del talud de corte generado para el emplazamiento e las viviendas, mediante obras de protección geotécnica, las cuales deberán contar con sistemas de drenaje para la evacuación de las aguas superficiales y sub-superficiales, con el fin de garantizar la estabilidad de los mismos; acciones que deberán desarrollarse con el apoyo de personal idóneo, garantizando que se cumplan los requerimientos establecidos en el Decreto No. 926 del 19 de marzo de 2010 y el Decreto 340 del 13 de Febrero de 2012, Reglamento Colombiano de Construcción Sismo Resistente NSR-10 de acuerdo con la normatividad vigente y para lo cual deberán tramitarse los permisos y licencias respectivas.

- Al responsable y/o responsables del predio baldío de Calle 68 D Sur No. 20 D -47, se recomienda mantener la observación realizada en el CT-8040 de No urbanizar hasta tanto se adelante por parte de los propietarios o responsables todos los requisitos técnicos y administrativos de ley, en particular los estudios geotécnicos establecidos en la Norma Sismo Resistente Vigente.
