DIAGNÓSTICO TÉCNICO – DI-9695
SUBDIRECCIÓN DE ANÁLISIS DE RIESGOS Y EFECTOS DE CAMBIO CLIMÁTICO
COORDINACIÓN DE ASISTENCIA TÉCNICA
RADICADO IDIGER 2016ER11532

DIRECCIÓN	Calle 21 No 5-74	ÁREA DIRECTA	1200 m ²			
SECTOR CATASTRAL	Las Nieves	POBLACIÓN ATENDIDA	100			
UPZ	93 – Las Nieves	FAMILIAS	ADULTOS	100	NIÑOS	0
LOCALIDAD	3 – Santa Fe	PREDIOS EVALUADOS	1			
CHIP	AAA0029XXJZ	OFICIO REMISORIO	CR-25401

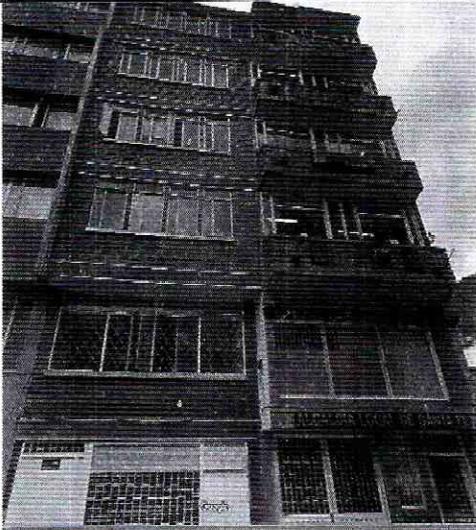
Foto No. 1. Vista general del predio de la Calle 21 No 5-74 de la Localidad de Santa Fe	Foto No. 2 Vista de las fisuras en terraza

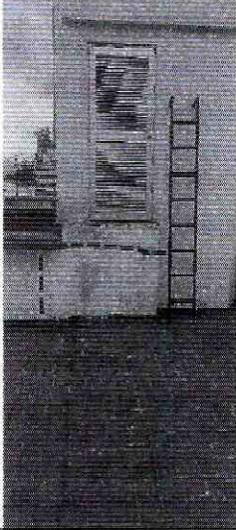
En la terraza de la edificación, en los muros del cuarto de máquinas de ascensor, en el antepecho y el enchape se evidencian fisuras horizontales y verticales con abertura aproximada de 2 mm y longitudes que oscilan entre los 1 y 2 m. (Ver fotos 2 – 3). Algunos muros divisorios presentan fisuras de tendencia escalonada con abertura aproximada de 3 mm y longitud de 1m. (Ver foto 4) y los recubrimientos y/o enchapes de los pisos igualmente presentan fisuras leves de 1 a 2 mm y longitud de 1m. (Ver foto 5).

Dentro de las posibles causas de las afectaciones evidenciadas durante la visita, encontramos la falta de mantenimiento general de la edificación.

- Al responsable y/o responsables de la edificación emplazada en el predio de la Calle 21 No 5-74 del Sector Catastral Las Nieves de la Localidad de Santa Fe, se recomienda continuar las acciones de mantenimiento periódico implementado para la edificación, de tal manera que se garantice la funcionalidad de la misma.

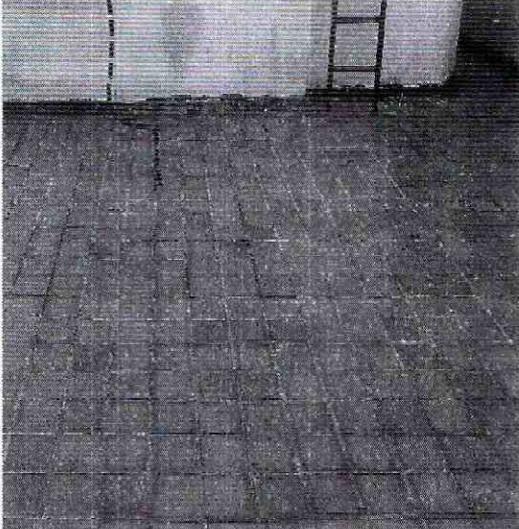
Foto No. 3. Vista de las fisuras en terraza	Foto No. 4. Vista de las fisuras en terraza
