DIAGNÓSTICO TÉCNICO DI-9696
SUBDIRECCIÓN DE ANÁLISIS DE RIESGOS Y EFECTOS DE CAMBIO CLIMÁTICO
COORDINACIÓN DE ASISTENCIA TÉCNICA
RAD IDIGER 2016ER10231, 2016ER12609 y 2016ER14188

DIRECCIÓN	Transversal 18M entre Carreras 18M y Calle 82A Sur	ÁREA DIRECTA	800 m ²		
BARRIO	Los Sauces Sector Las Hortalizas y El Recuerdo	POBLACIÓN ATENDIDA			
UPZ	68- El Tesoro	FAMILIAS		ADULTOS	NIÑOS
LOCALIDAD	19. Ciudad Bolívar	PREDIOS EVALUADOS			
CHIP		OFICIO REMISORIO	CR-25400

En atención a los Radicados IDIGER 2016ER10231, 2016ER12609 y 2016ER14188, personal del Instituto Distrital de Gestión de Riesgos y Cambio Climático – IDIGER, realizó visita técnica el día 6 de octubre de 2016, a los sectores mencionados en la solicitud (Ver Figura 1), así:

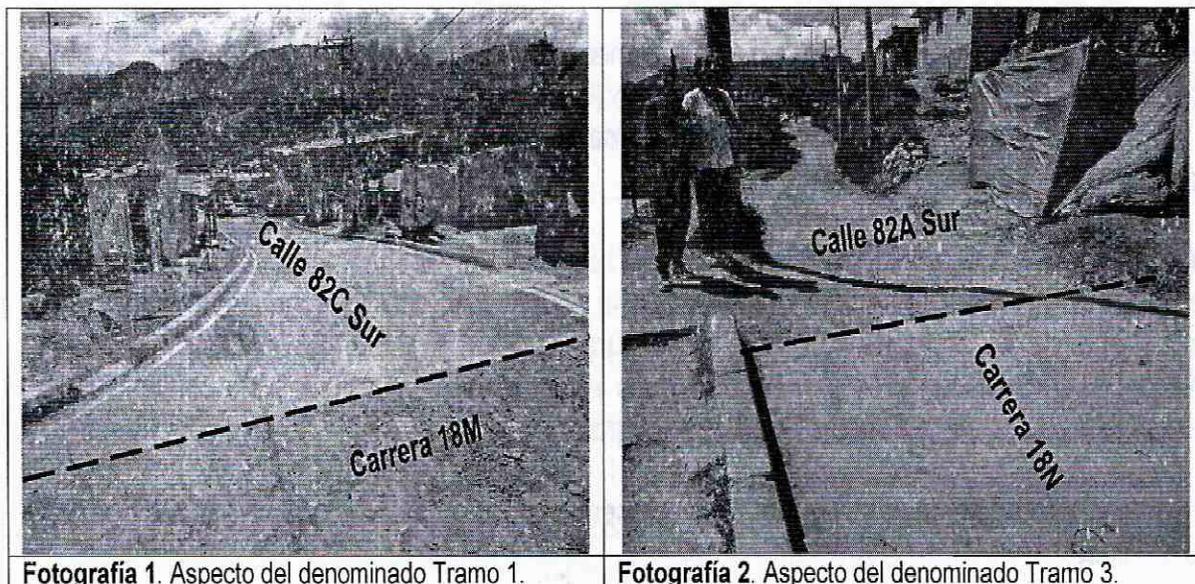
Realizada la inspección visual a los tramos antes mencionados, se estableció que en los tramos 1 (Calle 82C entre Carrera 18G y Carrera 18M) y 3 (Carrera 18N entre Calle 82A Sur y Calle 82 Sur) ya se realizaron las intervenciones correspondientes a la pavimentación y las obras complementarias (Ver Fotografías 1 y 2).

Fotografía 1. Aspecto del denominado Tramo 1.

Fotografía 2. Aspecto del denominado Tramo 3.

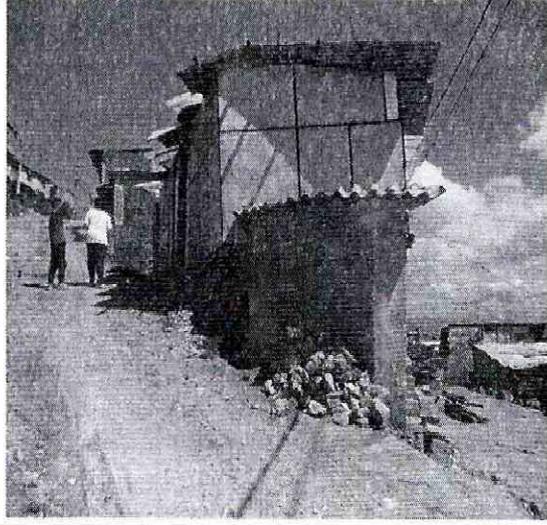
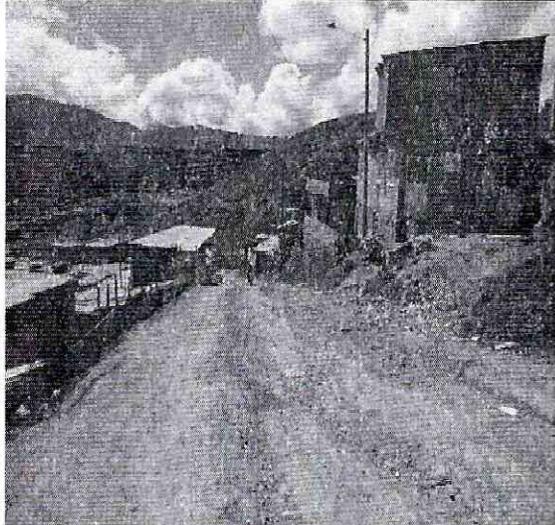
El tramo 2 (Transversal 18M entre Carrera 18M y Calle 82A Sur) presenta una longitud de 90m, corresponde a una vía de pendiente moderada, sin pavimentar, con un ancho aproximado de 3m, sin presencia de obras de drenaje (Ver Fotografías 3 y 4), donde se evidencia la acción erosiva del agua de escorrentía generando surcos y desprendimientos de material en el sector entre las Calles 82 C Sur y 82B Bis Sur (Ver Fotografías 5 y 6).

Fotografías 3 y 4. Aspecto general del Tramo 2 correspondiente a la Transversal 18M entre Carrera 18M y Calle 82A Sur.

- A la Unidad de Mantenimiento Vial previamente al desarrollo de cualquier intervención en el tramo vial correspondiente a la Transversal 18M entre Carrera 18M y Calle 82A Sur del Barrio Arabia de la Localidad de Ciudad Bolívar, tener en cuenta lo establecido en:

- A la Unidad de Mantenimiento Vial, como responsable de realizar la intervención en el tramo vial a la Transversal 18M entre Carrera 18M y Calle 82A Sur del Barrio Arabia de la Localidad de Ciudad Bolívar; en el marco de la Ley 1523 de 2012, cumplir con los objetivos del proceso de Gestión del Riesgo desarrollando los procesos de conocimiento, reducción del Riesgo y el manejo de desastres.

- A la Unidad de Mantenimiento Vial, como responsable de realizar la intervención en el tramo vial a la Transversal 18M entre Carrera 18M y Calle 82A Sur del Barrio Arabia de la Localidad de Ciudad Bolívar; tener en cuenta el impacto que genera la obra en los predios aledaños, la susceptibilidad, vulnerabilidad y/o fragilidad de las edificaciones e infraestructuras vecinas, así como contemplar obras adecuadas para mitigar el impacto generado por las actividades de obra sobre dicha infraestructura vecina.

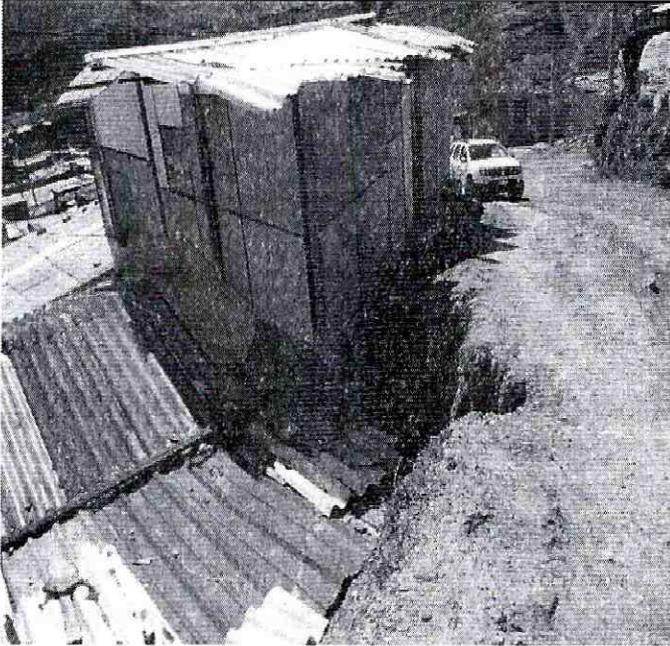
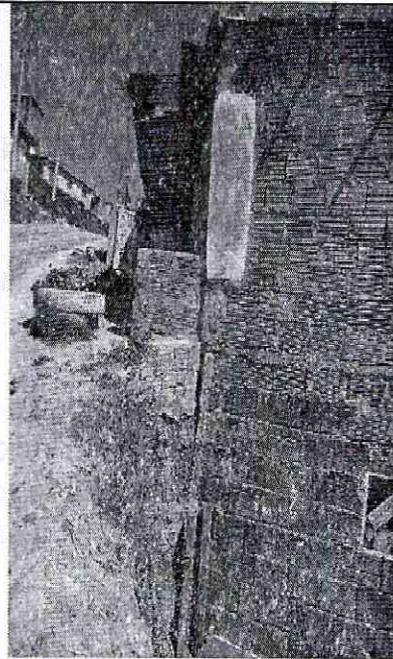
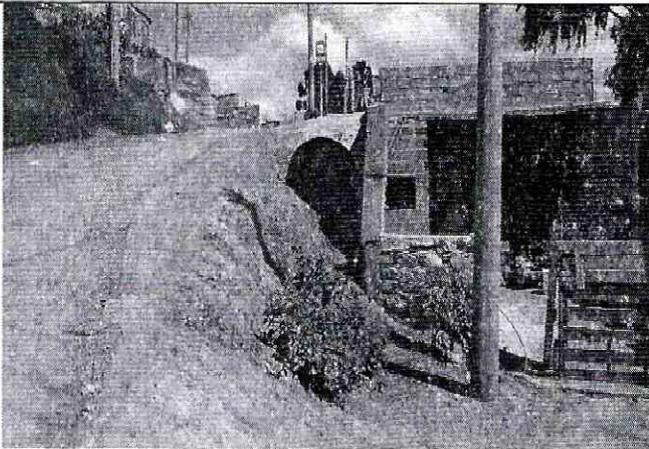
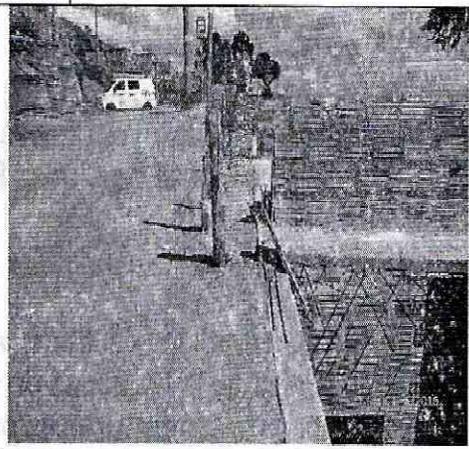
El costado Oriental de la vía Tramo 2 se presenta en talud de corte con las siguientes características:

- Corresponde a un corte vial desconfinado.
- No presenta obras de protección, ni contención, ausencia de obras de drenaje y expuesto a la acción de las aguas de escorrentía.
- Es un talud compartido con la infraestructura de las viviendas que se localizan a lo largo de la franja adyacente a la vía.

El tramo vial no presenta medidas de protección y/o contención, ni obras técnicas para la disposición final de las aguas de escorrentía superficial y subsuperficial. De acuerdo a lo observado, no se evidencian procesos de remoción en masa activos, solamente procesos erosivos en las zonas desprovistas de vegetación.

Fotografías 6 a 8. Condiciones observadas en el costado oriental del Tramo 2 (Transversal 18M entre Carrera 18M y Calle 82A Sur).

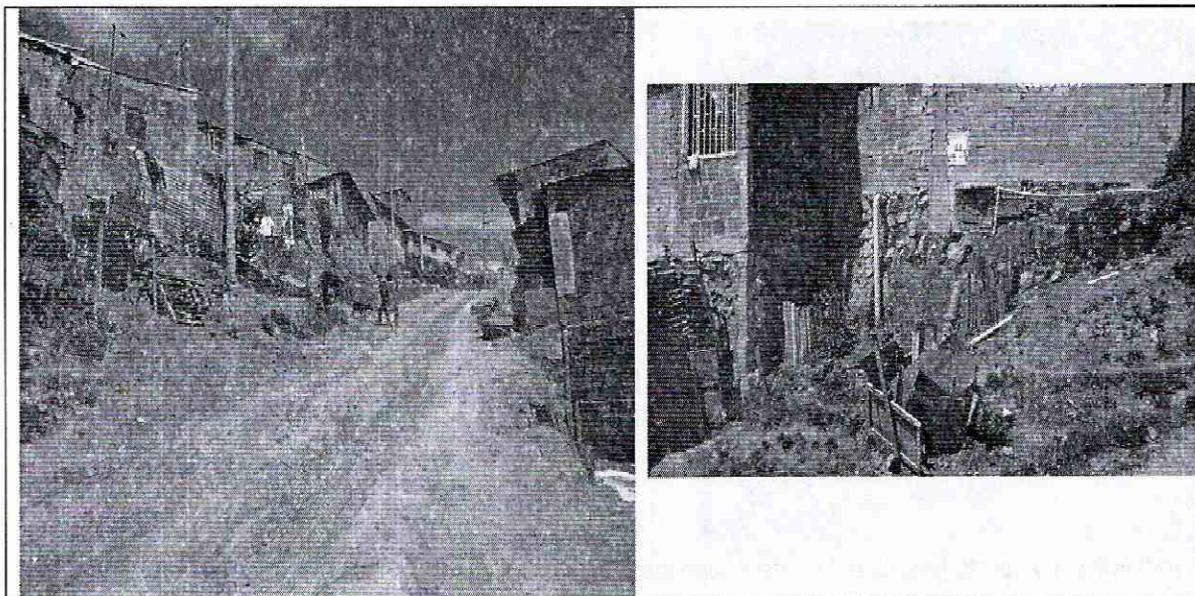
- Se localizan viviendas al borde de la vía, localizadas en una cota superior a la de ésta.
- Las viviendas presentan cimientos corridos en concreto ciclópeo, aparentemente de tipo superficial con deficiencias técnicas (Ver Fotografías 9 y 10).
- No hay presencia de cunetas para el drenaje superficial.
- En algunas de las viviendas se observan las acometidas hidráulicas (Ver Fotografías 9 y 10).

La inspección visual y evaluación cualitativa se de las viviendas se realizó desde el exterior; no se advierten lesiones en los sistemas estructurales de las viviendas. Pero si se evidenciaron deficiencias constructivas tales como ausencia de elementos de confinamiento, falta de continuidad en vigas y columnas, deficiente recubrimiento de los elementos de refuerzo y ausencia de nudos.

Fotografías 9 y 10. Condiciones observadas en el costado occidental del Tramo 2 (Transversal 18M entre Carrera 18M y Calle 82A Sur).

- A los propietarios y/o responsables de las viviendas adyacentes al tramo vial Transversal 18M entre Carrera 18M y Calle 82A Sur del Barrio Arabia de la Localidad de Ciudad Bolívar, implementar acciones para el mantenimiento, mejoramiento y/o reforzamiento de las edificaciones, garantizando que se cumplan los requerimientos establecidos en el Decreto No. 926 del 19 de marzo de 2010 y el Decreto No. 340 del 13 Febrero de 2012, Reglamento Colombiano de Construcción Sismo Resistente NSR-10 de acuerdo con la normatividad vigente, con el ánimo de garantizar durante la vida útil las condiciones más adecuadas para su uso.

- A los propietarios y/o responsables de las viviendas emplazada en del tramo vial Transversal 18M entre Carrera 18M y Calle 82A Sur del Barrio Arabia de la Localidad de Ciudad Bolívar, realizar un seguimiento permanente de las condiciones de estabilidad del terreno en general e informar a esta Entidad si se presentan cambios importantes que alteren o modifiquen de manera significativa la estabilidad de la ladera.
