DIAGNÓSTICO TÉCNICO DI-9698
SUBDIRECCIÓN DE ANÁLISIS DE RIESGOS Y EFECTOS DE CAMBIO CLIMÁTICO
COORDINACIÓN DE ASISTENCIA TÉCNICA
RADICADO IDIGER 2016ER15476

| DIRECCIÓN | Carrera 74 G No. 77-61 Sur (Lote 18 Manzana 78). | ÁREA DIRECTA | | 160 m ² | |
| BARRIO | Caracolí. | POBLACIÓN ATENDIDA | | - | |

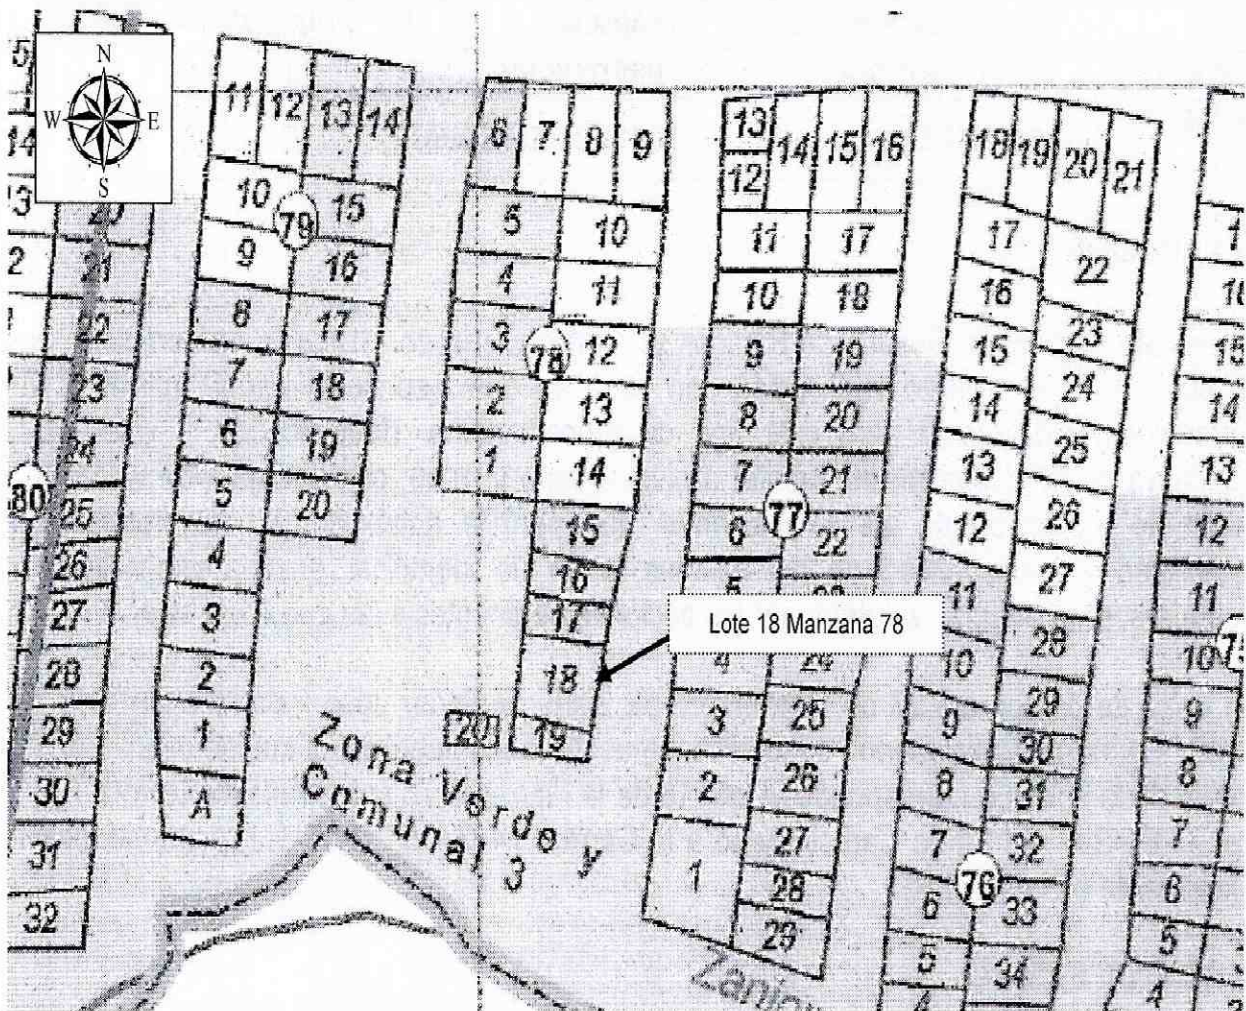
Figura 1. Localización del predio de la Carrera 74 G No. 77-61 Sur (Manzana 78 Lote 18), Barrio Caracolí de la Localidad de Ciudad Bolívar (Imagen tomada del Mapa de Amenaza por Fenómenos de Remoción en Masa del CT-4862).

De acuerdo con el Concepto Técnico CT-4862, el Lote 18 de la Manzana 78, presenta una condición de Amenaza Alta por Fenómenos de remoción en Masa (ver figura 1). El Concepto Técnico recomendó para este predio “...**NO urbanizar y destinar como suelo de protección por riesgo, por lo que el mismo no ha sido incluido en el Programa de Reasentamiento...**”

“...NO urbanizar el predio de la Carrera 74 G No. 77 - 61 Sur, Manzana 78 - Lote 18 (SDP), del Barrio Caracolí de la Localidad de Ciudad Bolívar y destinar como suelo de protección por riesgo, por lo que el mismo no ha sido incluido en el Programa de Reasentamiento...”

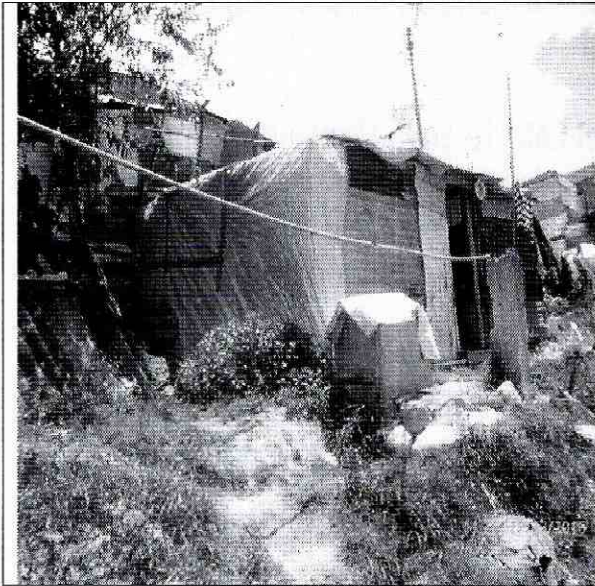
El predio de la Carrera 74 G No. 77-61 Sur (Manzana 78 Lote 18), es de propiedad privada y en él se ubica una edificación de uso residencial, que corresponde a una construcción de un (1) nivel en altura, construida en material de recuperación (latas de zinc, madera y plástico, ver fotografías 1 y 2). No obstante las deficiencias constructivas que presenta la edificación, no se observan daños importantes como pérdida de verticalidad, deformaciones o asentamientos diferenciales sobre la misma.

Fotografía 1. Vista panorámica del costado sur occidental de la edificación de la Manzana 78 Lote 18.

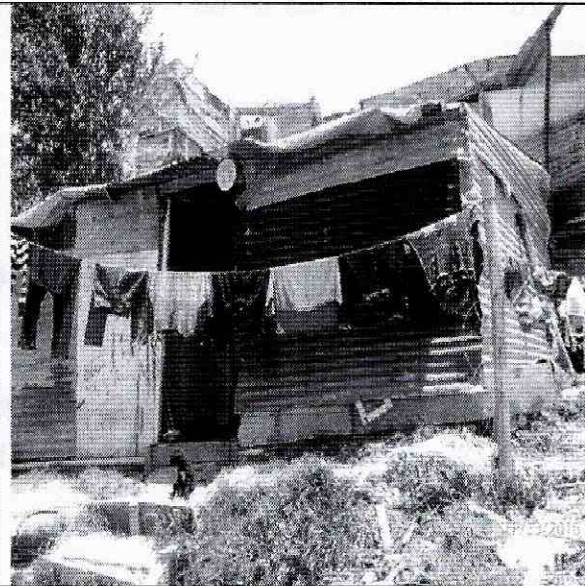
Fotografía 2. Vista panorámica del costado occidental de la edificación de la Manzana 78 Lote 18.

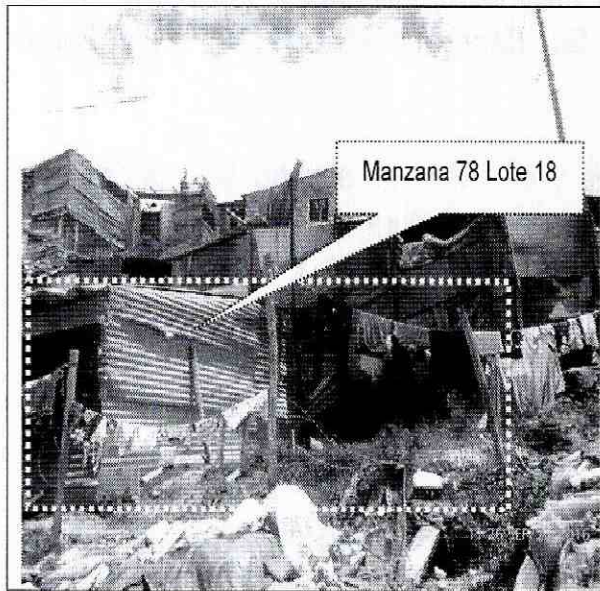
El predio evaluado se ubica en la parte baja de la ladera, la cual no evidencia en la actualidad, afectaciones como procesos de remoción en masa activos (ver fotografía 3). Se evidencia procesos de erosión de carácter leve, sobre las vías de acceso al sector, asociados a la falta de recubrimiento de protección (ver fotografía 4).

Fotografía 3. Vista panorámica del costado norte de la edificación de la Manzana 78 Lote 18.

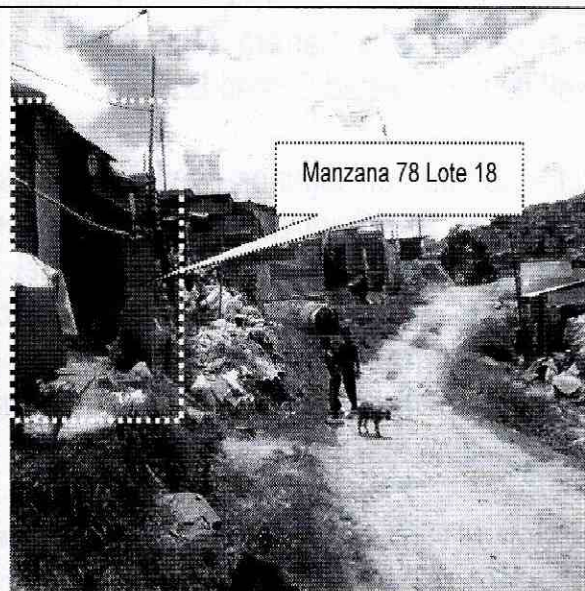
Fotografía 4. Vista de la vía ubicada en el costado occidental del predio evaluado.

- Continuidad en los procesos de erosión en la vía de acceso principal al predio y de la ladera sobre la cual se encuentra emplazada la edificación evaluada, provocado por la ausencia de obras para el manejo de las aguas de escorrentía superficial y la ausencia de obras de estabilización geotécnicas, lo que podría afectar eventualmente la funcionalidad y estabilidad del sector evaluado.
