DIAGNÓSTICO TÉCNICO – DI- 9705
SUBDIRECCIÓN DE ANÁLISIS DE RIESGOS Y EFECTOS DE CAMBIO CLIMÁTICO
COORDINACIÓN DE ASISTENCIA TÉCNICA
RADICADO IDIGER 2016ER16816
DETALLE DEL EVENTO No. 1638712016

DIRECCIÓN:	Calle 58 Sur No. 19B-37	ÁREA DIRECTA:	0.01 Ha		
BARRIO	San Benito	POBLACIÓN ATENDIDA:	180		
UPZ:	Tunjuelito	FAMILIAS	29	ADULTOS	150
LOCALIDAD:	6 – Tunjuelito	PREDIOS EVALUADOS	1	NIÑOS	30
CHIP	AAA0022CDUH	DOCUMENTO REMISORIO	CR-25418

Posibles afectaciones por Individuo arbóreo.

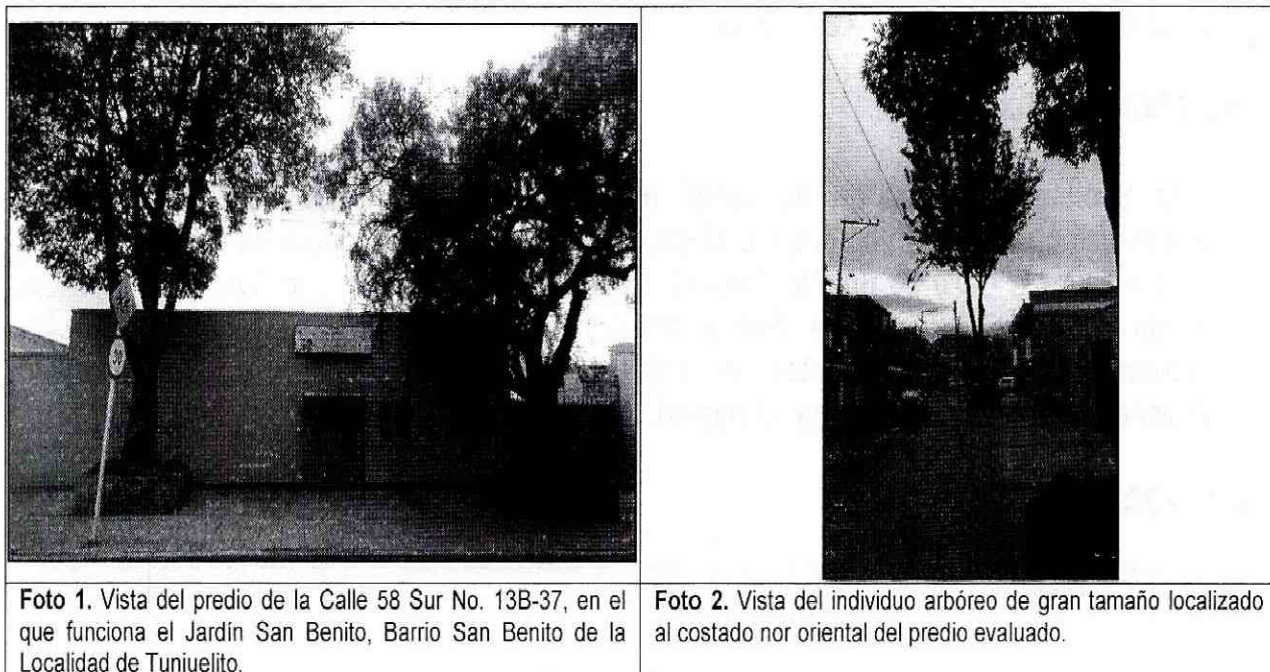
Al costado norte del predio evaluado, sobre la Calle 58 Sur, se identifican 3 individuos arbóreos de gran tamaño, en los que no se aprecia pérdida de verticalidad, que pudiese ser indicio de algún riesgo para los transeúntes del sector o para la edificación emplazada en el predio de la Calle 58 Sur No. 19B-37; sin embargo, la persona que atiende la visita informa que el árbol localizado al costado nor oriental, presenta constante caída de ramas sobre la zona de andén (situación que no pudo corroborarse al momento de la visita técnica), y resalta que las mismas, no han generado afectación en el predio evaluado.

- Al momento de la inspección visual no se observan indicios de que el individuo arbóreo localizado al costado nor oriental, represente una amenaza para el predio de la Calle 58 Sur No. 13B-37, Barrio San Benito de la Localidad de Tunjuelito, donde funciona el Jardín Infantil San Benito. Sin embargo, se remitirá copia del presente informe a la Secretaria

Distrital de Ambiente, para que ellos desde su competencia realicen la valoración del individuo arbóreo evaluado.

- A la Secretaria Distrital de Ambiente, desde sus competencias, realizar los análisis pertinentes que permitan determinar si los individuos arbóreos localizados al costado norte del predio de la Calle 58 Sur No. 19B-37, Barrio San Benito de la Localidad de Tunjuelito, donde funciona el Jardín Infantil San Benito, pudieren generar algún tipo de riesgo para los habitantes, vecinos y transeúntes del sector y en caso de ser afirmativo implementen las acciones necesarias para mitigar el mismo.
