DIAGNÓSTICO TÉCNICO DI-9535
SUBDIRECCIÓN DE ANÁLISIS DE RIESGOS Y EFECTOS DE CAMBIO CLIMÁTICO
COORDINACIÓN DE ASISTENCIA TÉCNICA
RAD IDIGER 2016ER11787

DIRECCIÓN	Calle 48X Bis Sur No 7-03 Este	ÁREA DIRECTA	72 m ²				
SECTOR CATASTRAL	Nueva Esperanza	POBLACIÓN ATENDIDA	3				
UPZ	55- Diana Turbay	FAMILIAS	1	ADULTOS	1	NIÑOS	2
LOCALIDAD	18. Rafael Uribe Uribe	PREDIOS EVALUADOS	1				
CHIP	AAA0144TCMS	OFICIO REMISORIO	CR-25102

En atención al Radicado IDIGER 2016ER11787 personal del Instituto Distrital de Gestión de Riesgos y Cambio Climático – IDIGER, realizó visita técnica el día 08 de septiembre de 2016, al predio de la Calle 48X Bis Sur No 7-03 Este en el desarrollo Nueva Esperanza la Localidad de Usme, en el cual se localiza una vivienda en la margen izquierda de la quebrada La Guairita.

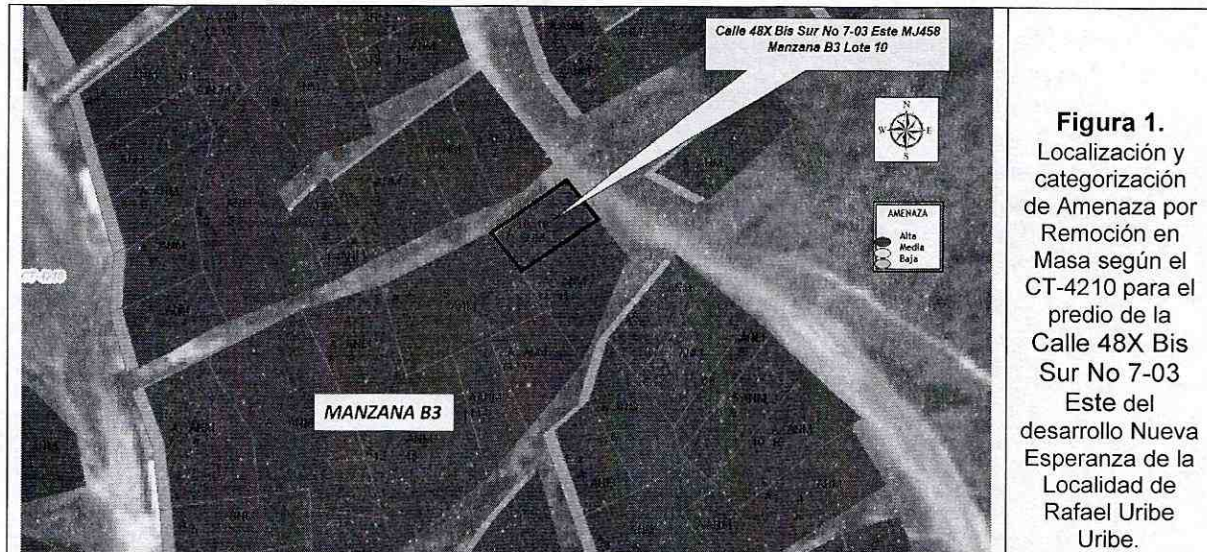
De acuerdo al CT-4210 de 2005, el predio referenciado se ubica en una zona de amenaza alta y riesgo alto por procesos de remoción en masa (Ver Figura 1). Para los predios denominados como de alto riesgo en la Tabla 9 (del CT-4210), se recomendó destinarlos como suelos de protección por riesgo e incluirlos en el programa de reasentamiento de familias ubicadas en riesgo alto no mitigable.

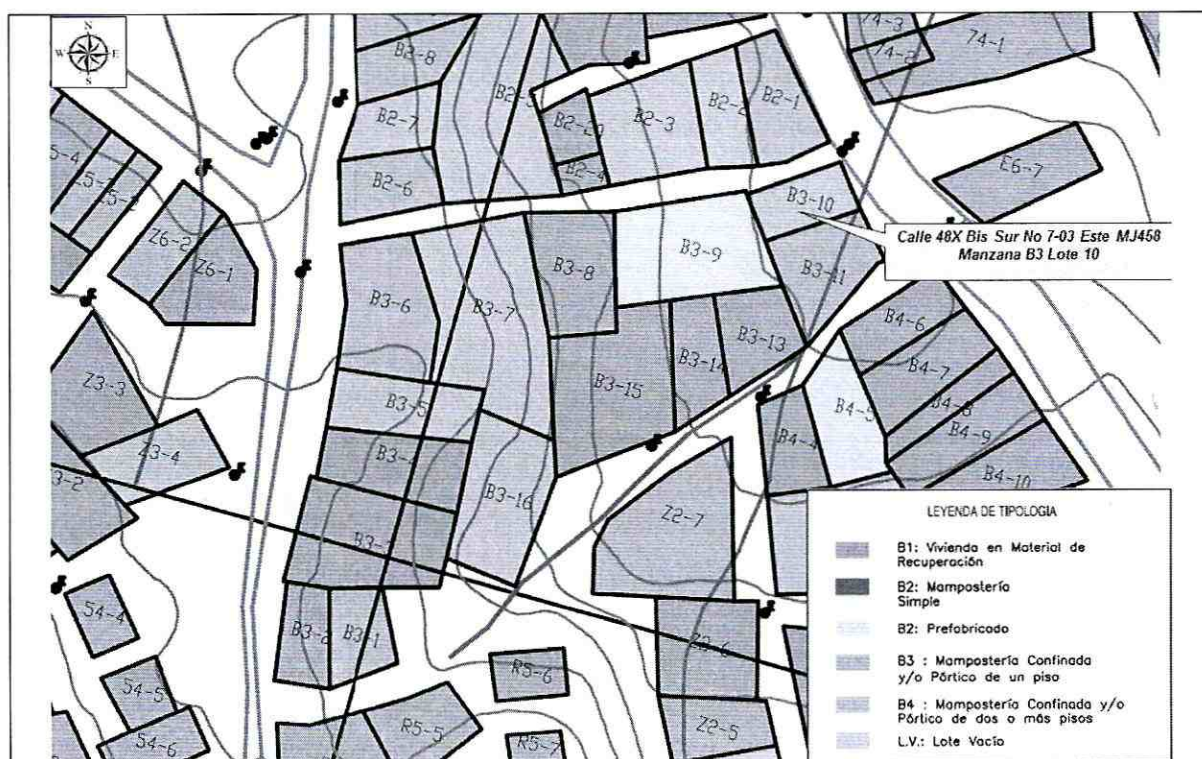
En la solicitud se menciona: "...soy propietario y poseedor del inmueble ubicado en el Barrio Nueva Esperanza Localidad 18 Rafael Uribe con la siguiente nomenclatura Calle 48X bis 7-03 sur este mj 458 manzana B-3 Lote # 10 el cual tengo la posesión desde el año 1991 y vivo en dicho inmueble desde el año 2003 y quiero saber de ustedes que como es una zona Vulnerable me digan si tengo el derecho de reubicación o reasentamiento..." (sic); a lo cual se le indica que lo expresado no corresponde con la información que reposa en la Entidad registrada en el mapa y listado de los predios reseñados en el levantamiento de información del estudio realizado en el año 2004 ("Estudios y Diseños de Intervención Física para Recuperar y Evitar la Ocupación de la Zona de Alta Amenaza en el Desarrollo Nueva Esperanza, de la Localidad de Rafael Uribe Uribe, en la Ciudad de Bogotá D.C."), donde en el Plano de Tipología de Viviendas, el predio en mención: Manzana B3 Predio 10; se registró como LOTE VACIO (Ver Figura 2).

Figura 2. Localización del predio y categorización en el plano de Tipología de Viviendas, donde se referencia como Lote Vacío de acuerdo al estudio "Estudios y Diseños de Intervención Física para Recuperar y Evitar la Ocupación de la Zona de Alta Amenaza en el Desarrollo Nueva Esperanza, de la Localidad de Rafael Uribe Uribe, en la Ciudad de Bogotá D.C.", año 2004

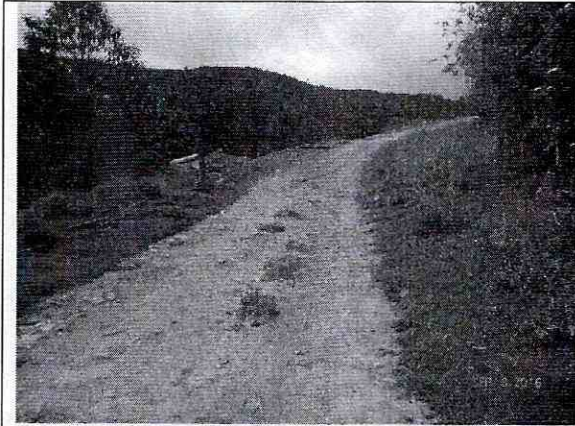
El predio se localiza en un sector de pendiente moderada, con presencia de rellenos para el emplazamiento de la misma, vía de acceso sin pavimentar (Calle 57 Sur) (Ver Fotografía 1), presencia de abundante vegetación (Ver Fotografía 2), suministro de agua mediante conexiones no técnicas, sin redes de alcantarillado; las aguas servidas son conducidas y vertidas a la quebrada.

Fotografía 1. Condiciones de la vía de acceso al predio.

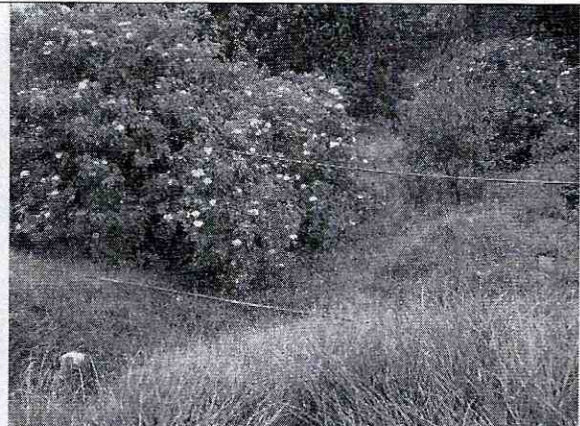
Fotografía 2. Entorno del sector donde se localiza el predio visitado.

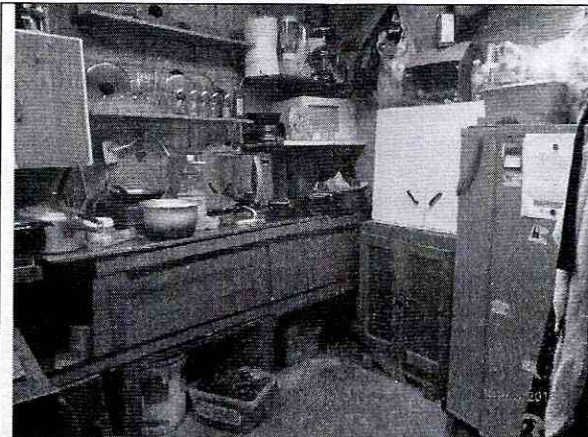
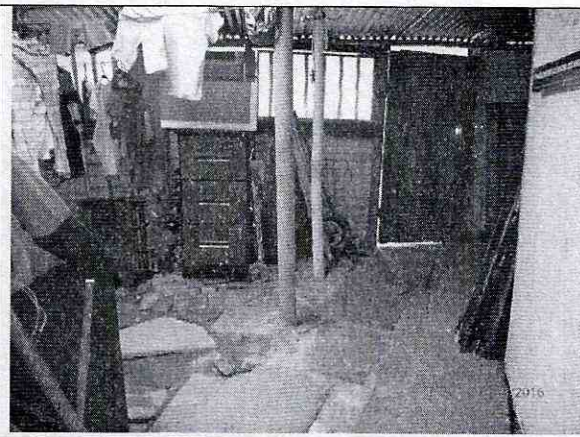
La vivienda objeto de la solicitud de visita técnica, corresponde a una edificación de un (1) nivel, con muros en bloque de arcilla hueco sin confinamiento (Ver Fotografía 3), la parte frontal construida en material de recuperación con cerramiento en madera y láminas de zinc (Ver Fotografía 4), cubierta en tejas de zinc y asbesto cemento soportadas en madera, apoyada en los muros, se emplaza sobre materiales tipo relleno.

Fotografías 3 y 4. Condiciones del interior del predio, se pueden observar muros no confinados en bloque de arcilla y cerramiento en madera y láminas de zinc.

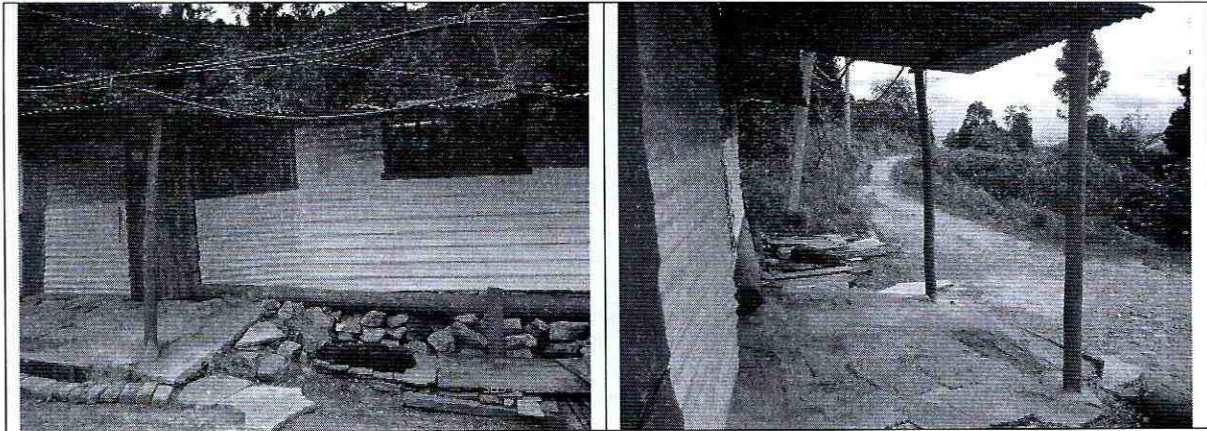
En el sector no se evidenciaron procesos de remoción en masa activos (Ver Fotografías 5 y 6), se observan algunos procesos erosivos, encharcamientos por el manejo no técnicos de las redes de suministro y evacuación de aguas y huellas de los deslizamientos registrados en los antecedentes (Ver Fotografías 7 y 8).

Fotografías 5 y 6. Aspecto frontal de la vivienda.

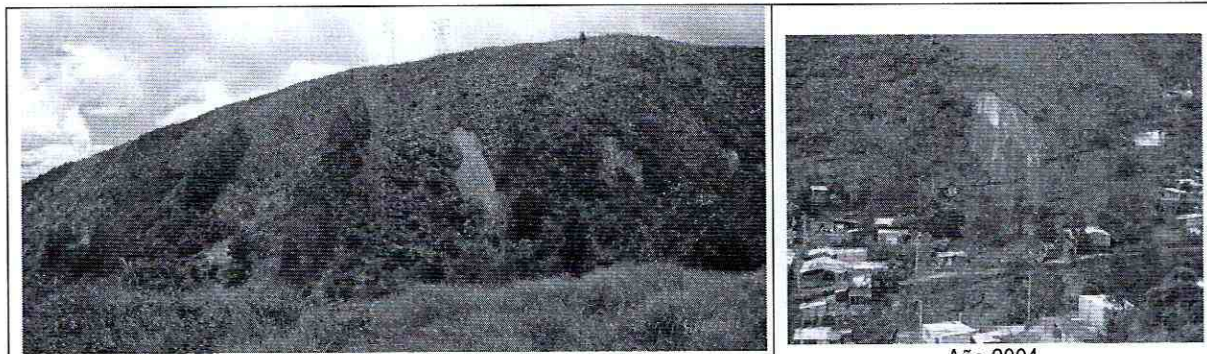
Fotografía 7. Margen derecha de la Quebrada La Guairita donde se observan huellas de los movimientos en masa ocurridos.

Fotografía 8. Fotografía del DI-2195.
