DIAGNÓSTICO TÉCNICO DI - 9536
SUBDIRECCIÓN DE ANÁLISIS DE RIESGOS Y EFECTOS DE CAMBIO CLIMÁTICO
COORDINACIÓN DE ASISTENCIA TÉCNICA
RADICADO IDIGER 2016ER14189

DIRECCIÓN	Avenida Carrera 15 No. 88 – 03 (Real) Calle 88 No. 15 – 16 (Suministrada)	ÁREA DIRECTA	300 m ²				
SECTOR CATASTRAL	El Chico	POBLACIÓN ATENDIDA	150				
UPZ	97 – Chico Lago	FAMILIAS	0	ADULTOS	120	NIÑOS	30
LOCALIDAD	02 – Chapinero	PREDIOS EVALUADOS	1				
CHIP	AAA0096BZWW y Otros	OFICIO REMISORIO	CR-25106

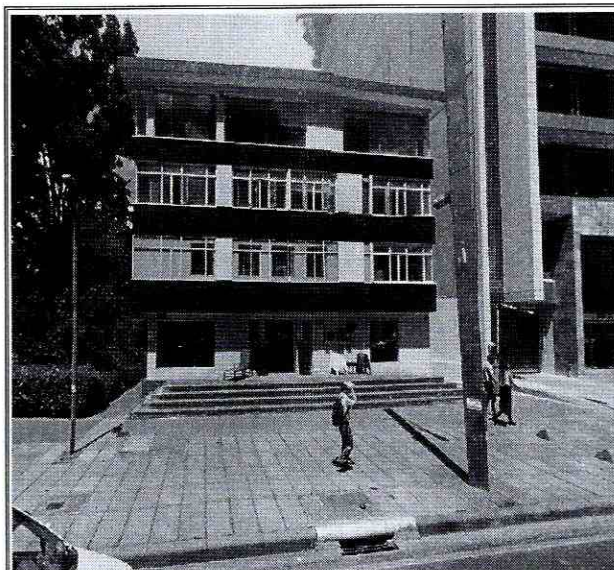
En el predio de la referencia se emplaza una edificación de cuatro (04) niveles, construida bajo un sistema estructural de pórticos en concreto reforzado y mampostería de cerramiento y divisoria en bloque de arcilla cocida, placas de entepiso en concreto y cubierta tipo liviana al parecer en tejas de fibrocemento (Ver fotografía 1).

Foto No. 2. Vista frontal Edificación emplazada en el predio de la Avenida Carrera 15 No. 88 – 03, Sector Catastral El Chico de la Localidad de Chapinero

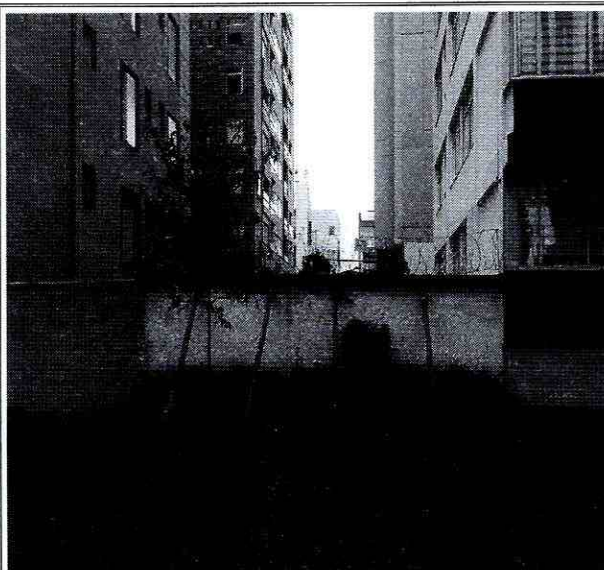
Sobre el costado sur de la edificación se identifica un muro de cerramiento perimetral el cual está construido en mampostería simple sin medidas de confinamiento, tiene medidas aproximadas de 2.5 metros de altura por 6.0 metros de longitud, en el que se evidencian grietas de tendencia longitudinal de aproximadamente 5.0 centímetros de espesor y sobre la longitud del muro del extremo occidental. Sobre el extremo oriental del muro se evidencia la presencia de una grieta de tendencia diagonal de 3.0 milímetros de abertura y longitud aproximada de 1.5 metros. Al momento de la visita técnica el muro cuenta con apuntalamientos en madera soportados en la zona verde adyacente perteneciente al Parque el Virrey, el cual pudiera no ser la medida más adecuada para garantizar la funcionalidad del mismo.

Foto No. 3. Vista lateral costado sur del predio de la Avenida Carrera 15 No. 88 – 03, Sector Catastral El Chico de la Localidad de Chapinero

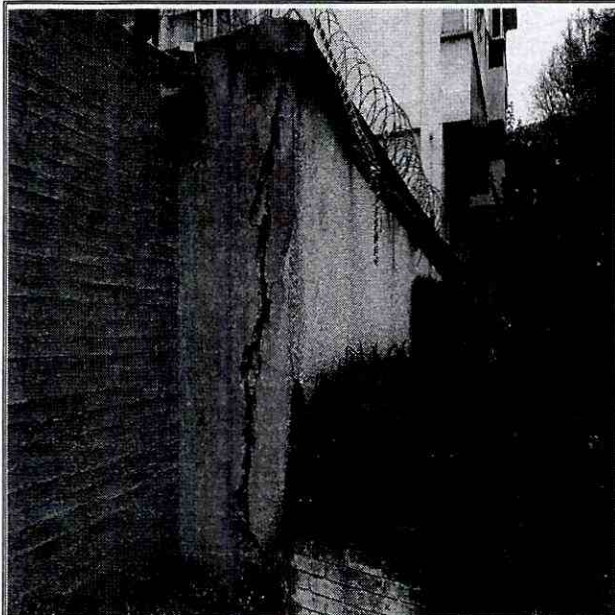
Dentro de las posibles causas por las cuales se están presentando las afectaciones en el muro de cerramiento perimetral sobre el costado sur de la edificación, se pueden mencionar las deficiencias constructivas que presenta, relacionadas con la ausencia de elementos de confinamiento y amarre tipo vigas y columnas; adicionalmente las afectaciones pueden estar relacionadas con problemas a nivel de la cimentación del muro, situación que con base a la inspección visual no se puede precisar.

Foto No. 4. Afectación en muro perimetral costado occidental y apuntalamiento

- Al responsable, responsables y/o administradores de la edificación emplazada en el predio de Avenida Carrera 15 No. 88 - 03 en el Sector Catastral El Chico de la Localidad de Chapinero, adelantar de manera inmediata las labores de reconstrucción del muro de cerramiento sobre el costado occidental del predio, con el fin de garantizar su funcionalidad y con eso evitar futuras afectaciones. Actividades en las que deberá constarse con apoyo de personal idóneo, y cumplir los niveles de seguridad exigidos por la normativa y el Reglamento Colombiano de Construcción Sismo Resistente NSR-10, para lo cual se deben tramitar los permisos y licencias respectivos.

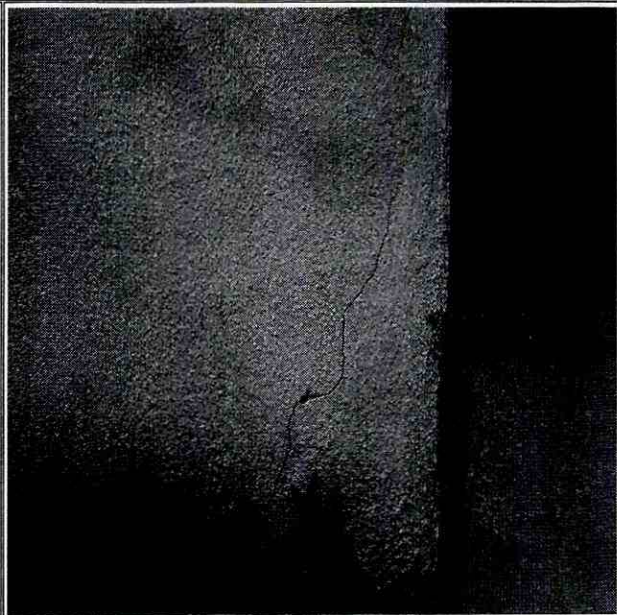
Foto No. 5. Afectación en muro costado oriental

- Colapso parcial o total del muro de cerramiento perimetral ubicado en el costado oriental del predio de la Avenida Carrera 15 No. 88 - 03 en el Sector Catastral El Chico de la Localidad de Chapinero.

- La estabilidad y funcionalidad del muro de cerramiento perimetral ubicado en el costado oriental del predio de la Avenida Carrera 15 No. 88 - 03 en el Sector Catastral El Chico de la Localidad de Chapinero, se encuentran comprometidas en la actualidad por las afectaciones que se identificaron en el mismo a pesar de contar con una medida de apuntalamiento.
