DIAGNÓSTICO TÉCNICO DI - 9544
SUBDIRECCIÓN DE ANÁLISIS DE RIESGOS Y EFECTOS DEL CAMBIO CLIMÁTICO
COORDINACIÓN DE ASISTENCIA TÉCNICA
RADICADO IDIGER No 10098

DIRECCIÓN	Calle 30 D Sur No. 7 A - 80	ÁREA DIRECTA		150 m2			
SECTOR CATASTRAL	Veinte de Julio	POBLACIÓN ATENDIDA		1			
UPZ	34 - 20 de Julio	FAMILIAS	3	ADULTOS	5	NIÑOS	0
LOCALIDAD	4 - San Cristóbal	PREDIOS EVALUADOS		1			
CHIP	AAA0007WKPA	OFICIO REMISORIO		CR-25119

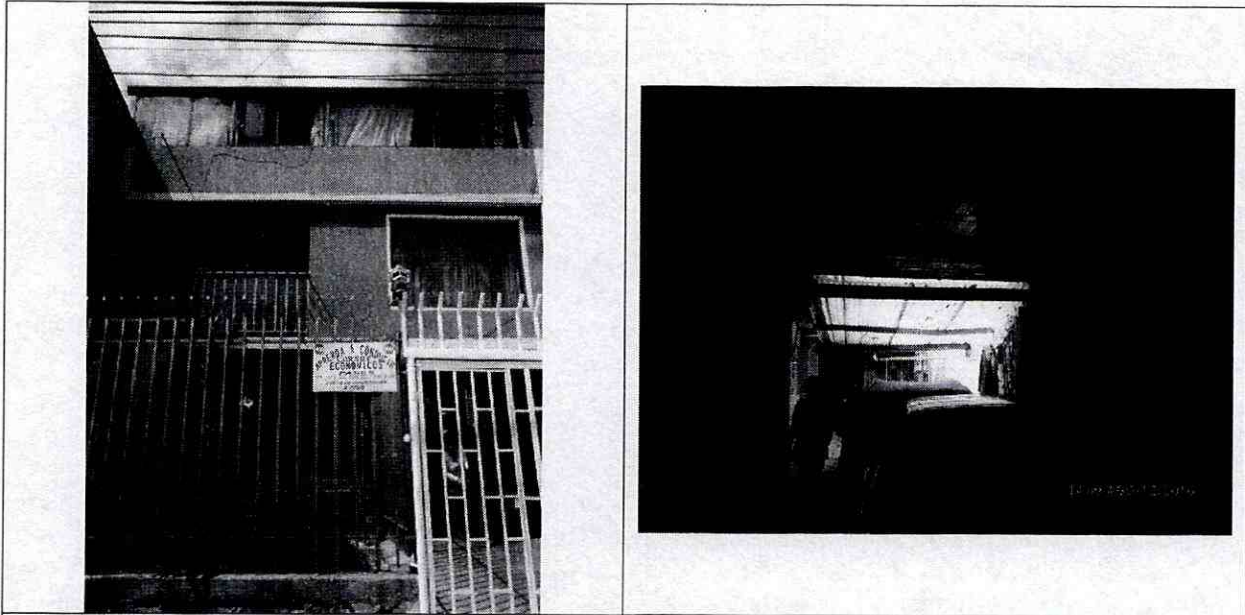
El predio de la Calle 30 D Sur No. 7 A – 80, se encuentra localizado sobre una zona ligeramente inclinada con pendiente longitudinal menor a 0.1 %. En el predio se emplaza una vivienda de tres niveles construida en mampostería semiconfinada, con placa de contrapiso en concreto y de entepiso y la cubierta está conformada en teja plástica y asbesto - cemento. (*Ver Fotografías 1 y 2*)

Fotografías 1 y 2 – Vista general de la vivienda del predio de la Calle 30 D Sur No. 7 A – 80 (Exterior e interior)
