**DIAGNÓSTICO TÉCNICO DI - 9545**  
**SUBDIRECCIÓN DE ANÁLISIS DE RIESGOS Y EFECTOS DE CAMBIO CLIMÁTICO**  
**COORDINACIÓN DE ASISTENCIA TÉCNICA**  
**RADICADO IDIGER 2016ER4124**  
**RADICADO IDIGER 2016ER5732**  
**RADICADO IDIGER 2016ER14810**

#### Conjunto Residencial Paulo VI- Calle 56 A No 50-36

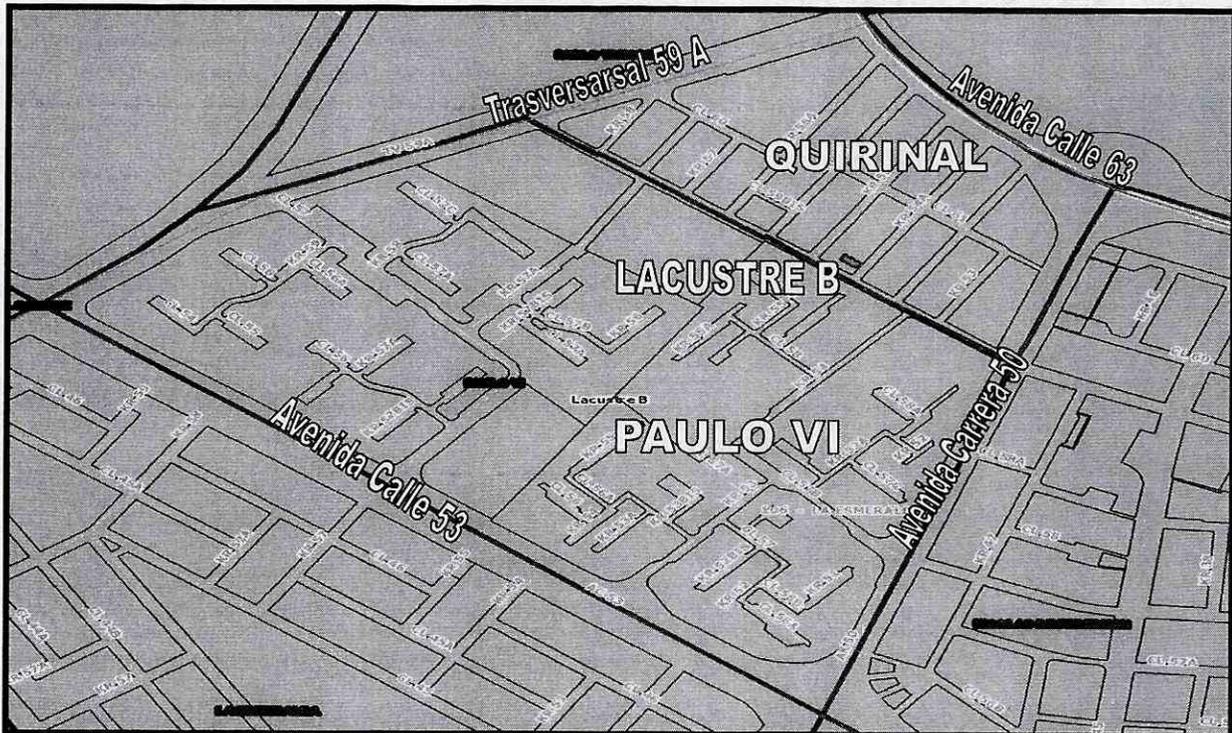
Figura 2. Microzonificación geotécnica sectores Palau VI y Quirinal. (Información tomada del Geoportal)

De acuerdo con el mapa geotécnico de Bogotá, los predios de los antecedentes y vía evaluada, se encuentran localizados sobre un depósito lacustre caracterizado por presentar arcillas muy plásticas, con altos contenido de humedad y gran potencial expansivo. Estos materiales son muy sensibles a los cambios volumétricos y pueden generar asentamientos importantes en épocas de sequía en las cuales se produce déficit de humedad en el subsuelo, el cual se agudiza con la presencia de vegetación.

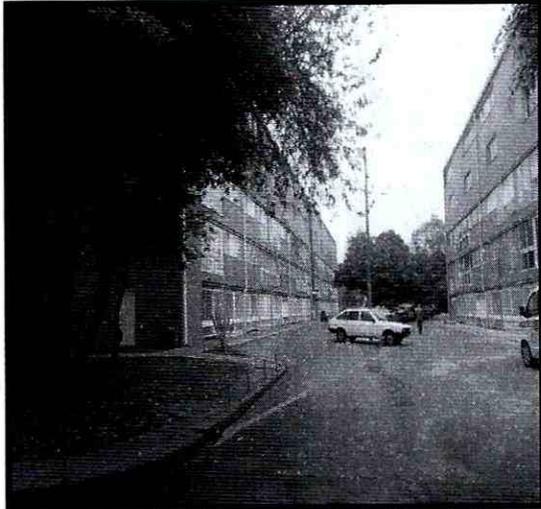
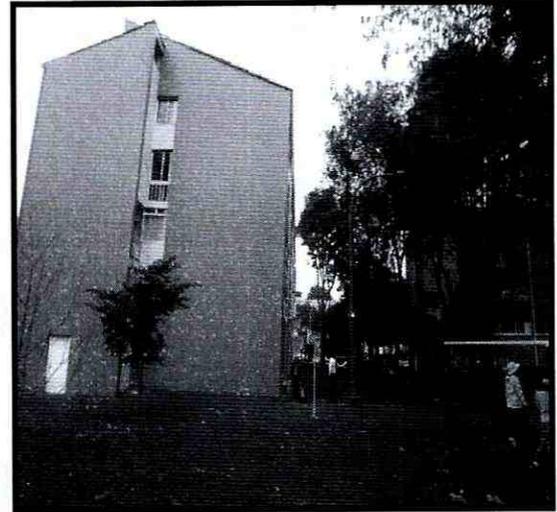
El día 12 de Septiembre de 2016 en atención a los radicados de la referencia, personal del IDIGER realiza nuevamente visita técnica al Conjunto Residencial Paulo VI Primera Etapa en donde no se evidencian afectaciones adicionales a las descritas en los antecedentes. De forma generalizada se evidencian inclinaciones de todas las torres que conforman en conjunto. De acuerdo con la información suministrada por el señor Armando del Real administrador del conjunto, se han adelantado estudios topográficos que indican que no se han incrementado de forma significativa las inclinaciones de las torres en los últimos años, adicionalmente se han realizado estudios geotécnicos que incluyen alternativas para detener dichas inclinaciones, sin embargo, se analizarán otras opciones con otros estudios que se adelantarán próximamente.

Dentro de las posibles causas de las inclinaciones de las torres del conjunto, están las deformaciones del suelo, ocasionadas por sus propias características, sumado a las acciones radiculares de los árboles aledaños. Los hundimientos y deformaciones de la avenida calle 53 posiblemente se deban a una deficiente compactación de los materiales que la conforman, sumado a los esfuerzos de succión que pudieren estar ejerciendo los árboles sobre el andén, situaciones que con base en la inspección visual no son posibles de precisar.

**Fotografías 1 y 2.** *Inclinación de las torres que conforman el Conjunto Residencial Paul VI primera etapa.*

- A los propietarios y/o responsables del conjunto residencial Paulo VI, primer sector, agilizar los trámites y toma de decisiones en lo referente a los estudios y acciones correspondientes que detengan los procesos de asentamientos de las torres que se emplazan al interior del mismo.

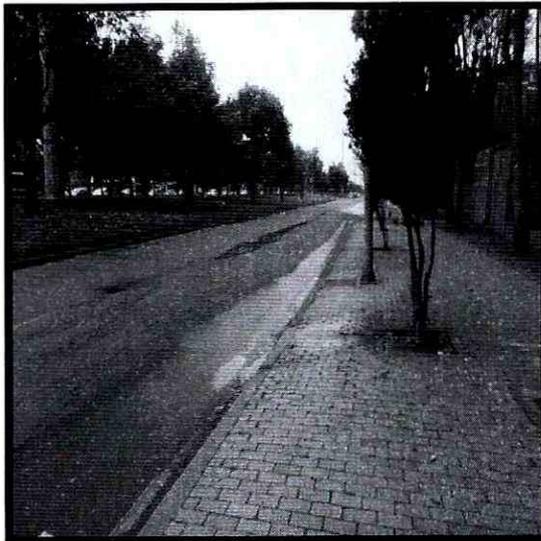
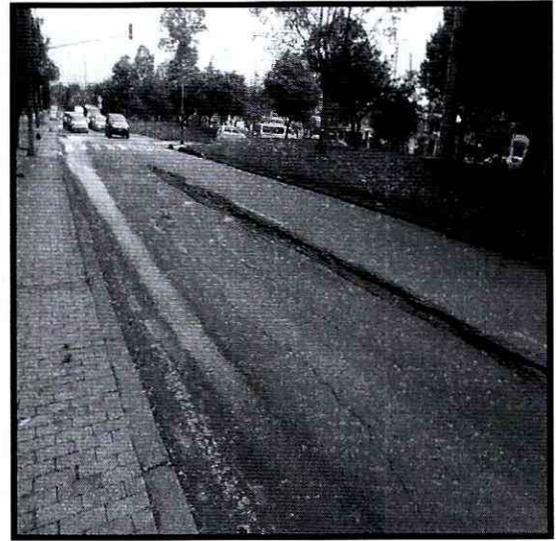
La Avenida Calle 53 en este sector, presenta oscilaciones notorias, siendo el tramo localizado en el carril norte a la altura de la carrera 54, el más afectado. En este tramo se evidencia un hundimiento de la capa asfáltica hasta de 15cm aproximadamente. La avenida carrera 53 en su tramo afectado, colinda hacia el costado norte con individuos arbóreos de tamaño mediano localizados sobre el andén.

**Fotografías 3 y 4.** *Tramo de la Avenida calle 53 con carrera 54 con hundimientos.*

SI	<input checked="" type="checkbox"/>	NO	<input type="checkbox"/>	¿CUAL?	Hundimiento en la vía correspondiente a la Avenida Calle 53 con carrera 54
----	-------------------------------------	----	--------------------------	--------	--

- Al Instituto de Desarrollo Urbano – IDU y a la Alcaldía Local Teusaquillo, desde su competencia implementar las acciones pertinentes encaminadas al mantenimiento y mejoramiento de las vías que presentan daños en los sector evaluado, lo anterior con el fin garantizar de las condiciones óptimas para sus usos.
