DIAGNÓSTICO TÉCNICO DI-9548 SUBDIRECCIÓN DE ANÁLISIS DE RIESGOS Y EFECTOS DE CAMBIO CLIMÁTICO COORDINACIÓN DE ASISTENCIA TÉCNICA RADICADO IDIGER 2016ER10831

En atención al radicado 2016ER10831, personal del Instituto Distrital de Gestión de Riesgos y Cambio Climático IDIGER, realizó visita técnica el día 01 de Septiembre de 2016, al sector donde se ubica el predio de la Transversal 76C No. 81-02, en el Sector Catastral Autopista Medellín de la Localidad Engativá, encontrando una zona plana consolidada, con vías de acceso vehicular pavimentadas.

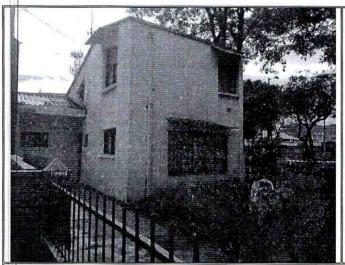
La vivienda de la Transversal 76C No. 81-02, corresponde a una vivienda de dos (2) niveles, con una edad cercana a los 30 años, construida al parecer en mampostería simple, placas de entrepiso en concreto reforzado y cubierta en tejas de fibrocemento (ver fotografías 1 y 2). Al parecer la vivienda se encuentra abandonada, por lo que no es posible ingresar y la inspección se realiza desde el exterior. Hacia el costado sur

Fotografía 1 y 2. Vista de la vivienda de la Transversal 76C No. 81-02

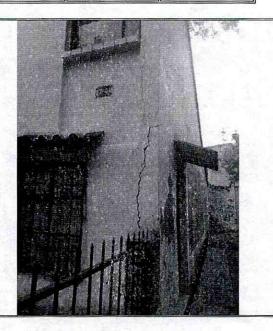
Al momento de la visita, se identifican afectaciones tipo fisuras y grietas de tendencia horizontal, vertical y diagonal en los muros de fachada y perimetrales con aberturas de 1 cm y longitudes entre 1 a 2 m aproximadamente (*Ver fotografías 3 a 8*), igualmente, se observa un alto grado de deterioro de toda la vivienda, además de una dilatación entre el andén y el muro del costado sur oriental de la vivienda (*Ver fotografías 9 a 12*).

Fotografía 3 y 4. Presencia de fisuras y grietas en muros de fachada y muros perimetrales.

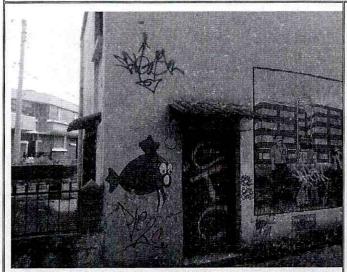
Fotografía 5 y 6. Presencia de fisuras y grietas en muros de fachada y muros perimetrales.

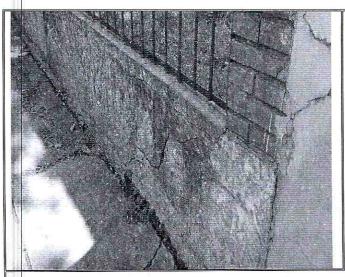
Fotografía 7 y 8. Presencia de fisuras y grietas en muros de fachada y muros perimetrales.

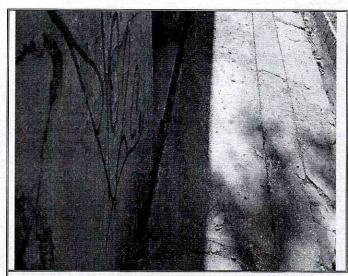
Al comparar el estado de la vivienda para el 01 de septiembre de 2016 con la descripción e imágenes de la visita realizada el día 23 de Septiembre de 2009 (visita realizada para la emisión del DI-4296), se observa que la vivienda ha aumentado tanto su grado de deterioro y las grietas observadas sobre la fachada de la vivienda como la dilatación observada en el andén del costado sur oriental de la misma.

Fotografía 11 y 12. Dilatación en el Andén del costado sur oriental de la vivienda.

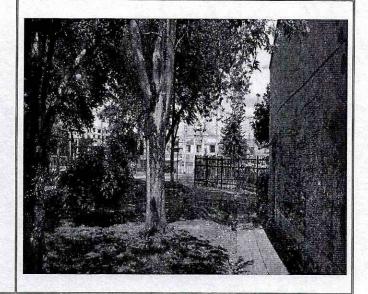
Entre las posibles causas por las cuales se han generado los daños identificados, se encuentran los asentamientos diferenciales del terreno donde se ubica la vivienda sumado a los procesos de succión y acción radicular causados por los individuos arbóreos que se localizan en la zona verde del costado sur-oriental de la misma; situación que con base a la inspección visual no se puede precisar. (*Ver fotografías 13 y 14*).

Fotografía 13 y 14. Zona verde del costado sur oriental de la vivienda.

- A la Secretaría Distrital de Ambiente SDA, desarrollar un análisis detallado del comportamiento de los individuos arbóreos ubicados en la zona verde ubicada al costado sur-oriental del predio de la Transversal 76C No. 81-02, en el Sector Catastral Autopista Medellín de la Localidad Engativá, bajo las condiciones actuales del entorno del sector, a fin de determinar la posible relación y/o incidencia de estos sobre los daños que se están presentando en dicha zona y de ser el caso desarrollar los correctivos necesarios. De las acciones desarrolladas informar a los propietarios del predio.
