DIAGNÓSTICO TÉCNICO DI-9549
SUBDIRECCIÓN DE ANÁLISIS DE RIESGOS Y EFECTOS DE CAMBIO CLIMÁTICO
COORDINACIÓN DE ASISTENCIA TÉCNICA
RADICADO IDIGER 2016ER10869

La Agrupación Supermanzana 3 Urbanización Bochica Multicentro II Etapa de la Calle 81 No. 102 – 60, se ubica en el Sector Catastral Bochica II de la Localidad Engativá y de acuerdo con el Plano del Plan de Ordenamiento Territorial de Bogotá - POT (Decreto 190 de 2004, por el cual se compilan los decretos 619 de 2000 y 469 de 2003), no presentan categorización de amenaza por fenómenos de remoción en masa e inundación. (Ver figura 1).

En atención al radicado 2016ER10869, personal del Instituto Distrital de Gestión de Riesgos y Cambio Climático IDIGER, realizó visita técnica el día 01 de Septiembre de 2016, a la Agrupación Supermanzana 3 Urbanización Bochica Multicentro II Etapa de la Calle 81 No. 102 – 60, ubicada en el Sector Catastral Bochica II de la Localidad Engativá, encontrando que el sector corresponde a una zona plana consolidada, con vías de acceso vehicular pavimentadas.

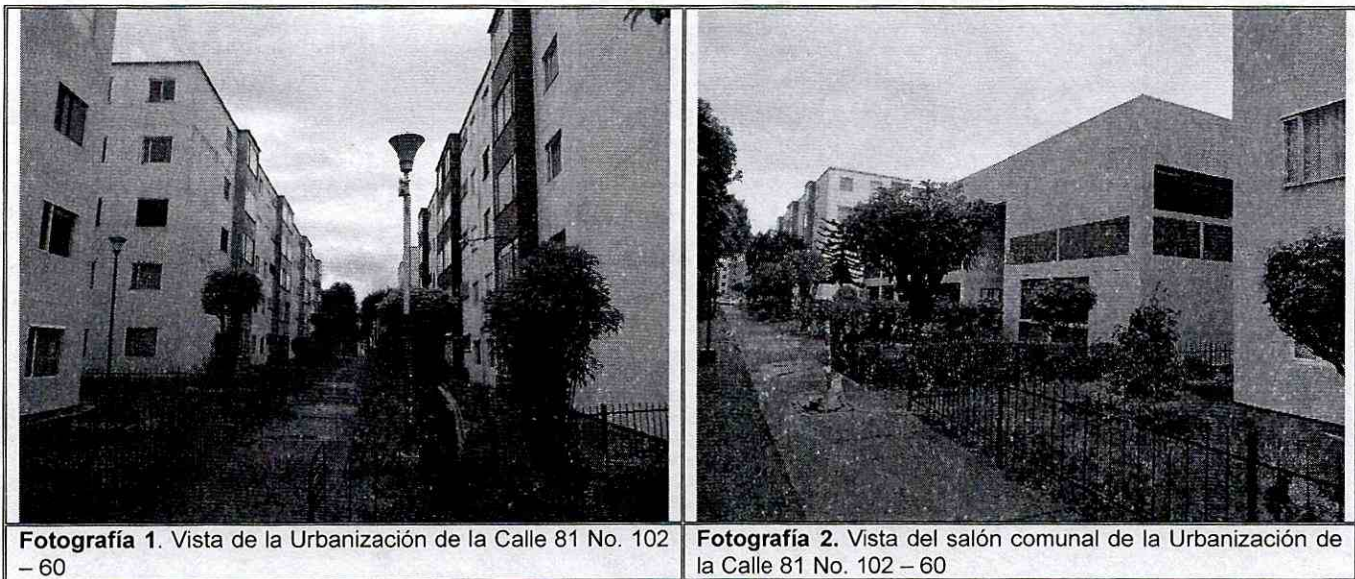
La Agrupación Supermanzana 3 Urbanización Bochica Multicentro II Etapa de la Calle 81 No. 102 – 60, cuenta con diecisiete (17) bloques de apartamentos de cinco (5) niveles construidas al parecer bajo un sistema estructural de a mampostería confinada, placas de entrepiso en concreto reforzado y cubierta en losa de concreto reforzado (*ver fotografía 1*).

Fotografía 1. Vista de la Urbanización de la Calle 81 No. 102 – 60

Fotografía 2. Vista del salón comunal de la Urbanización de la Calle 81 No. 102 – 60

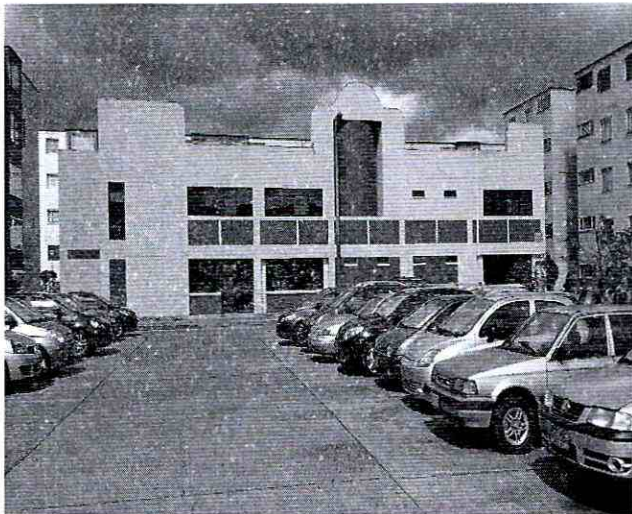
Al interior del predio de la Calle 81 No. 102 – 60, se ubica un salón comunal de dos (2) niveles, construidos al parecer bajo un sistema estructural en pórticos de concreto reforzado, placas de entrepiso en concreto reforzado y cubierta en losa de concreto reforzado (*ver fotografías 2 a 4*). El segundo nivel del salón comunal evidencia deterioro y desprendimiento del acabado en el cielo raso del costado sur (*Ver fotografías 5 y 6*).

Fotografía 3. Vista del salón comunal de la Urbanización de la Calle 81 No. 102 – 60

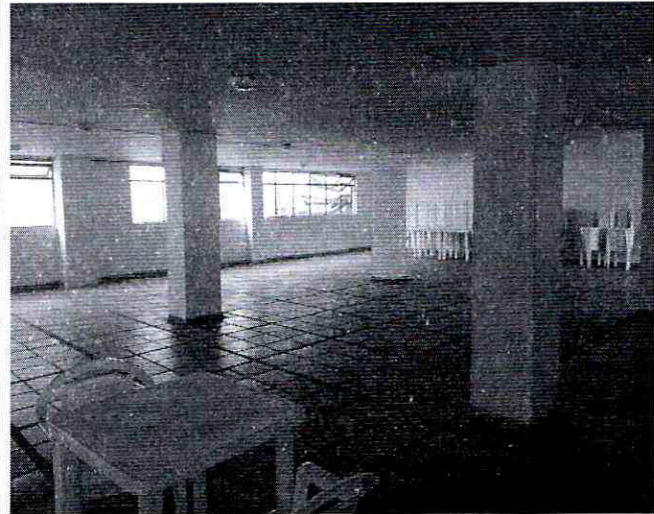
Fotografía 4. Vista al interior del salón comunal de la Urbanización de la Calle 81 No. 102 – 60

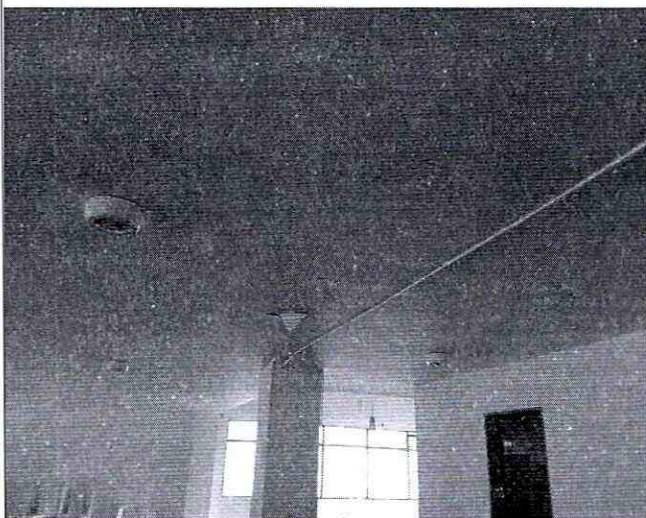
Entre las posibles causas por las que se presenta el deterioro del salón comunal, se encuentra la falta de mantenimiento de la estructura misma.

Fotografía 5. Presencia de desprendimiento del acabado del cielorraso del salón comunal de la Urbanización de la Calle 81 No. 102 – 60

POSIBLE RESPONSABLE	DIRECCION.	DAÑOS IDENTIFICADOS	U.H.	FAM.	A	M
Esperanza Lizcano	Calle 81 No. 102 – 60	Presencia de deterioro y desprendimiento del acabado en el cielorraso del costado sur.	-	-	420	280

- A la Administración, Consejo de Copropietarios y habitantes de la Agrupación Supermanzana 3 Urbanización Bochica Multicentro II Etapa de la Calle 81 No. 102 – 60, se ubica en el Sector Catastral Bochica II de la Localidad Engativá, implementar acciones para el de mantenimiento, reparación y mejoramiento de las afectaciones que se presentan del salón comunal, garantizando que se cumplan los requerimientos establecidos en el Decreto No. 926 del 19 de marzo de 2010 y el Decreto No. 340 del 13 Febrero de 2012, Reglamento Colombiano de Construcción Sismo Resistente NSR-10 de acuerdo con la normatividad vigente, con el ánimo de garantizar durante la vida útil las condiciones más adecuadas para su uso.

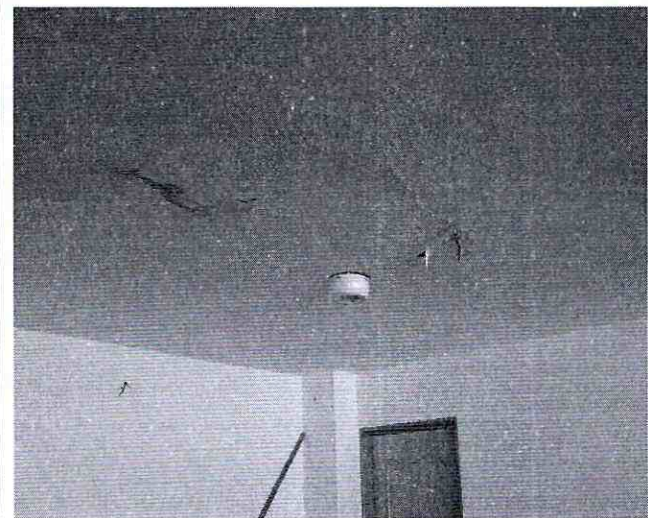
Fotografía 6. Presencia de desprendimiento del acabado del cielo raso del salón comunal de la Urbanización de la Calle 81 No. 102 – 60
