DIAGNÓSTICO TÉCNICO DI-9555
SUBDIRECCIÓN DE ANÁLISIS DE RIESGOS Y EFECTOS DE CAMBIO CLIMÁTICO
COORDINACIÓN DE ASISTENCIA TÉCNICA
EVENTO SIRE No. 4090030

DIRECCIÓN	Calle 70 Sur No. 87K – 37	ÁREA DIRECTA			73 m2		
BARRIO	El Recuerdo 4A-5-6-7	POBLACIÓN ATENDIDA			9		
UPZ	84 – Bosa occidental	FAMILIAS	2	ADULTOS	6	NIÑOS	3
LOCALIDAD	7 - Bosa	PREDIOS EVALUADOS			1		
CHIP	AAA0150AYUZ	OFICIO REMISORIO			CR-25141

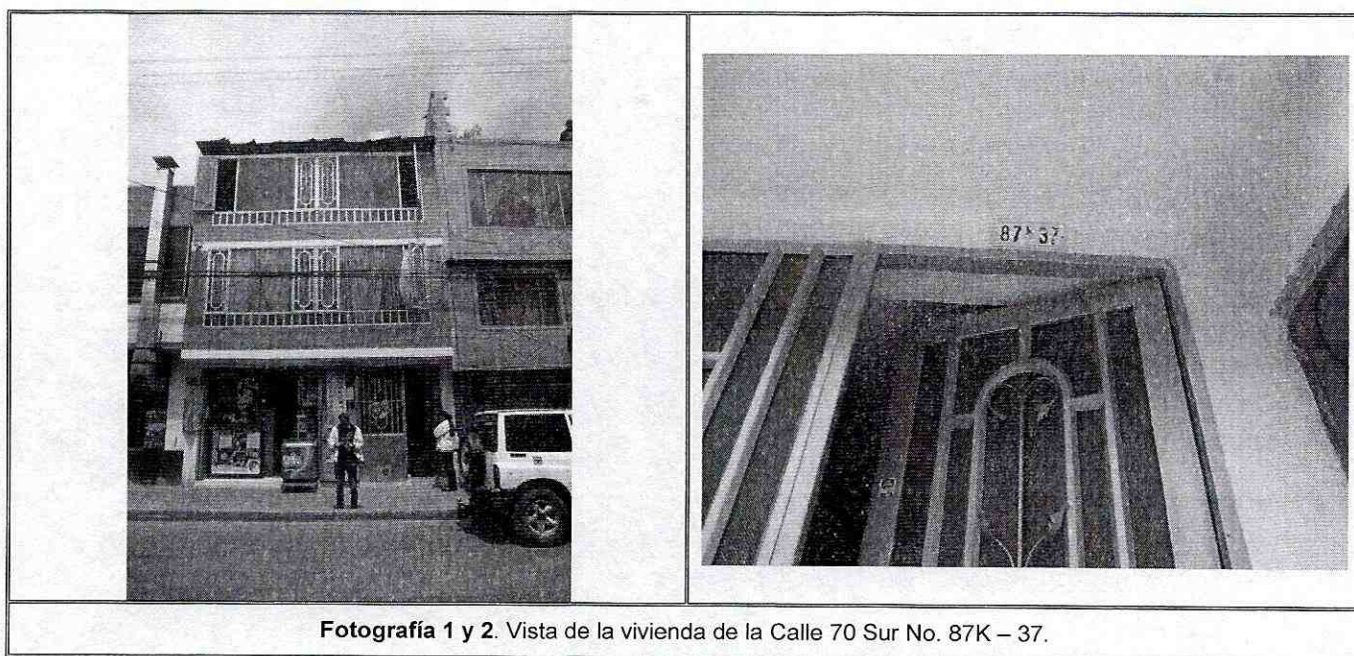
El predio de la Calle 70 Sur No. 87K – 37, corresponde a una construcción de tres (3) niveles, construida al parecer mampostería confinada, placas de entrepiso en concreto reforzado y cubierta en tejas de zinc soportadas sobre correas de madera (ver fotografías 1 y 2). En cada nivel de la estructura habitan familias diferentes.

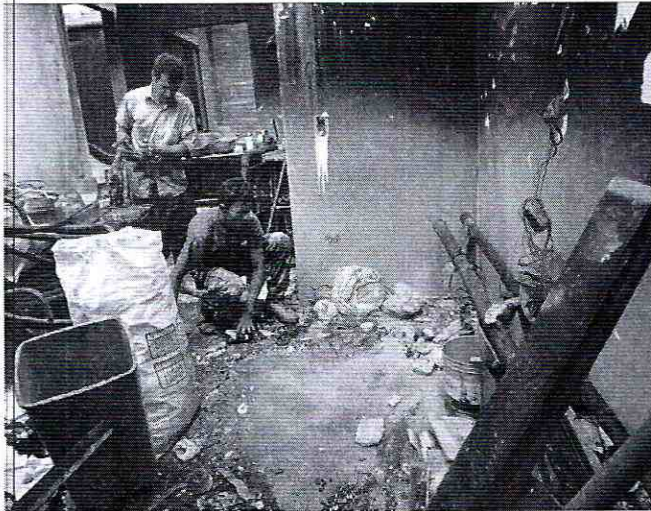
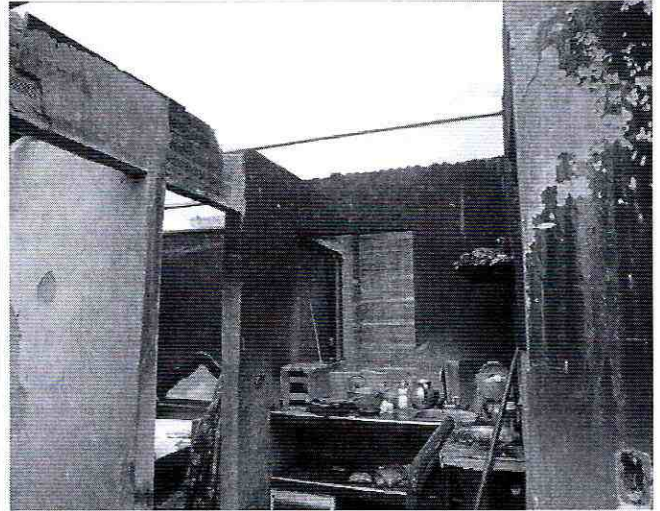
El día anterior a la visita, se presentó un incendio en el tercer nivel de la edificación, lo cual afectó toda la cubierta del tercer nivel, además, se presentan desprendimientos parciales del pañete de los muros, quedando algunas capas con fisuras y con posibilidad de colapso (ver fotografías 3 a 8).

Fotografía 3 y 4. Vista del Tercer nivel, foco del incendio presentado.

- A los responsable y habitantes de la vivienda ubicada en el predio de la Calle 70 Sur No. 87K – 37, en el Barrio El Recuerdo 4A-5-6-7 de la Localidad Bosa, mantener la recomendación de evacuación temporal y preventiva del segundo y tercer nivel, hasta tanto se desarrollen las acciones necesarias que garanticen la estabilidad, funcionalidad y habitabilidad del sector mencionado.

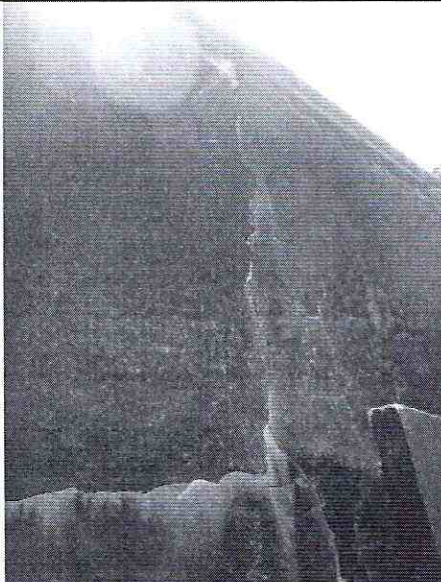
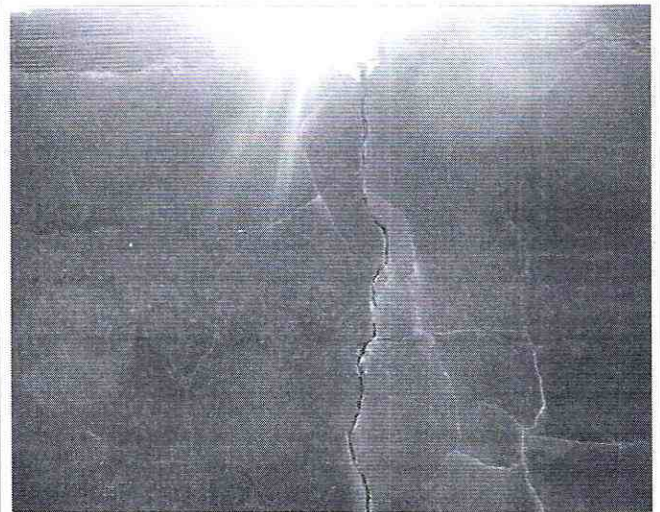
Fotografía 5 y 6. Presencia de fisuras y grietas en muros del tercer nivel.

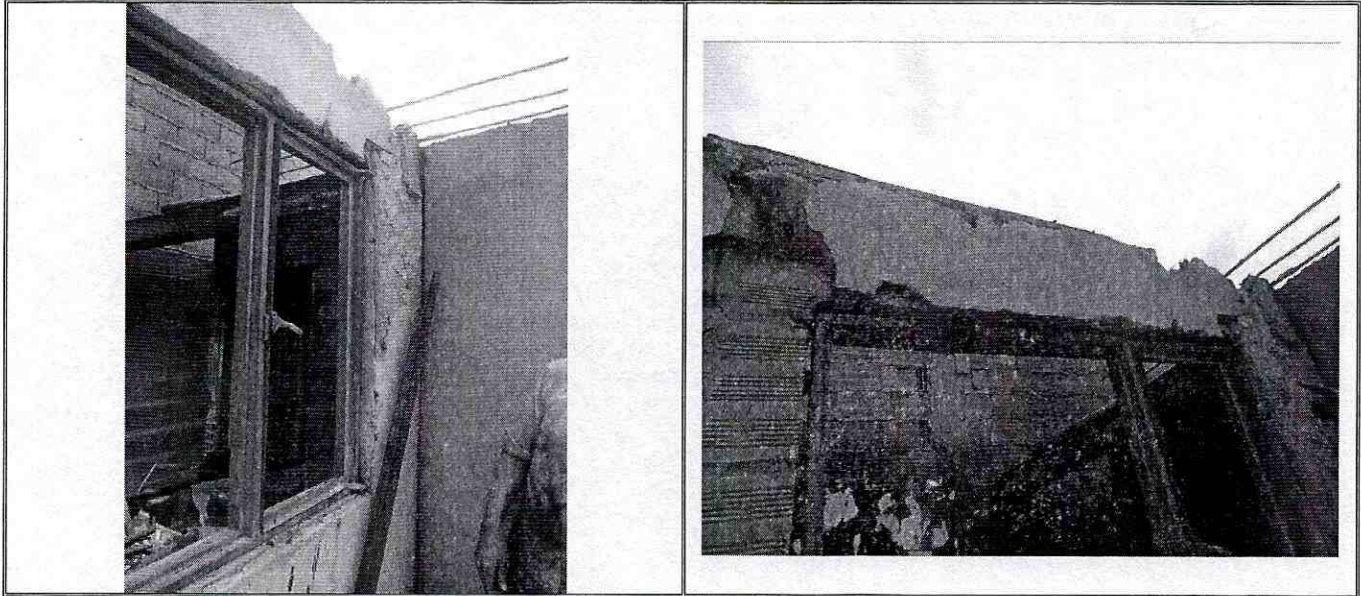
Fotografía 7 y 8. Desprendimientos parciales del pañete de los muros del tercer nivel.

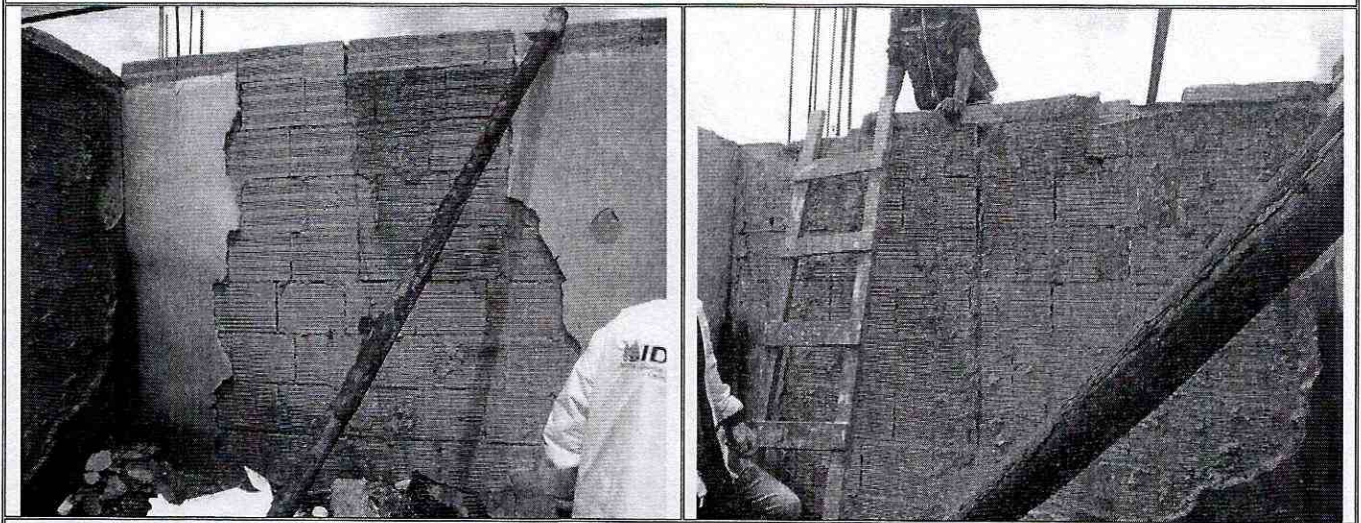
Adicionalmente, se evidencian movimientos de muros divisorios y de cerramiento del tercer nivel ante una simple fuerza manual, al costado sur podría colapsar uno de estos muros sobre la terraza del predio colindante de la carrera 87K Bis No. 70 – 07 Sur (ver fotografías 9 y 10).

Fotografía 9 y 10. Muros de cerramiento del tercer nivel con posible colapso de caída.

- Solicitud de restricción parcialmente al uso de una área correspondiente a 3 metros aproximadamente de la terraza del predio de la carrera 87K Bis No. 70 – 07 Sur desde el muro del costado norte, colindante con el predio de la Calle 70 Sur No. 87K – 37 en el Barrio El Recuerdo 4A-5-6-7 de la Localidad Bosa, mediante Acta No. 0408; hasta tanto se desarrollen las acciones que garantice la estabilidad, de dicho muro.
