**DIAGNÓSTICO TÉCNICO DI-9556**  
**SUBDIRECCIÓN DE ANÁLISIS DE RIESGOS Y EFECTOS DE CAMBIO CLIMÁTICO**  
**COORDINACIÓN DE ASISTENCIA TÉCNICA**  
**EVENTO SIRE No. 4157419**

<b>DIRECCIÓN</b>	Carrera 1 No. 12 D-72.	<b>ÁREA DIRECTA</b>	200 m <sup>2</sup>		
<b>SECTOR CATASTRAL</b>	Las Aguas.	<b>POBLACIÓN ATENDIDA</b>	6		
<b>UPZ</b>	94 - La Candelaria.	<b>FAMILIAS</b>	1	<b>ADULTOS</b>	5
		<b>NIÑOS</b>	1		
<b>LOCALIDAD</b>	17 - La Candelaria.	<b>PREDIOS EVALUADOS</b>	1		
<b>CHIP</b>	AAA0030JKSK.	<b>OFICIO REMISORIO</b>	CR-25142.

En atención al evento SIRE No. 4157419, personal del Instituto Distrital de Gestión de Riesgos y Cambio Climático IDIGER, realizó visita técnica el día 12 de Septiembre de 2016, al predio de la Carrera 1 No. 12 D-72, en el Sector Catastral Las Aguas de la Localidad La Candelaria.

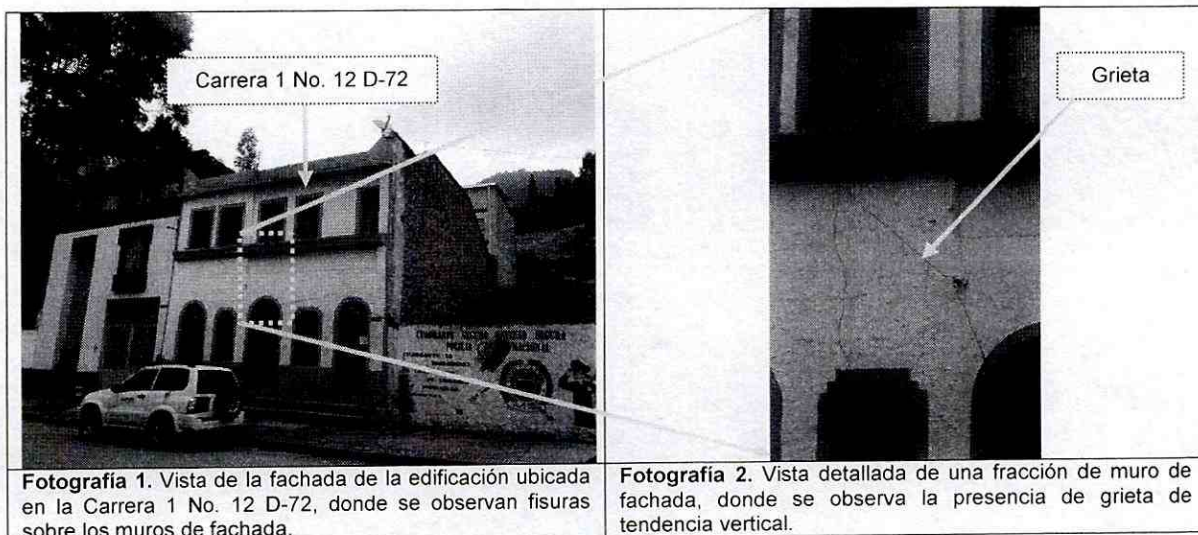
su vez sobre los muros perimetrales de la edificación (ver fotografía 1); adicionalmente cuenta con un cielo raso en mortero vaciado sobre esterilla de guadua. Dicha edificación evidencia algunas deficiencias constructivas inherentes a la época de la construcción, relacionadas principalmente con la carencia de elementos de confinamiento estructurales y amarre del tipo vigas y columnas. La estructura de la edificación presenta regularidad geométrica en planta y altura.

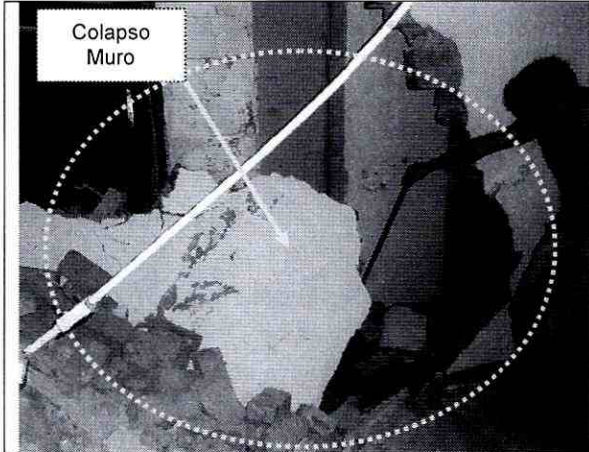
De acuerdo con la inspección visual realizada, se observó que la estructura de la edificación, presenta un grado de deterioro severo, dado que se presentó el colapso de una fracción de muro estructural del primer nivel en una área cercana a los ocho (8) metros cuadrados (ver fotografías 3 y 4) y que se refleja en la deformación del entrepiso del segundo nivel (ver fotografías 7 y 8), colapsos de cielo rasos (ver fotografía 5), degradación de varios de sus muros (ver fotografía 2 y 6), pérdida parcial del pañete, agrietamiento de tendencia irregular con aberturas cercanas a cinco (5) mm, con elementos inestables expuestos a una potencial caída hacia el interior del predio.

Los daños que refleja la edificación evaluada, posiblemente están asociados a pérdida de la capacidad portante del suelo soporte en la zona del muro colapsado, asociado con el tipo de material que compone la estructura, sumado a las deficiencias constructivas inherentes a la época de la construcción; razones por las cuales la estabilidad y habitabilidad de la estructura se encuentra comprometidas en la actualidad ante cargas normales de servicio.

**Fotografía 3.** Vista de zona interior en el primer nivel del predio evaluado, donde se observa muro estructural colapsado.

- Mantener la evacuación temporal y preventiva de la edificación ubicada en el predio de la Carrera 1 No. 12 D-72, en el Sector Catastral Las Aguas de la Localidad La Candelaria, hasta tanto se implementen las acciones que garanticen las condiciones de habitabilidad y estabilidad de la estructura.

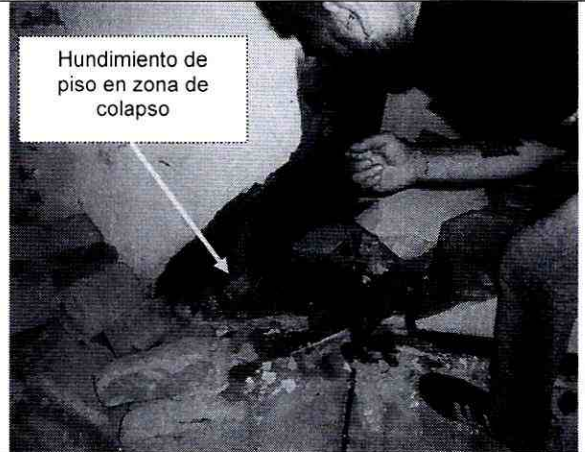
**Fotografía 4.** Vista del piso en la zona de colapso del muro en el primer nivel, donde se observa hundimientos en el piso.

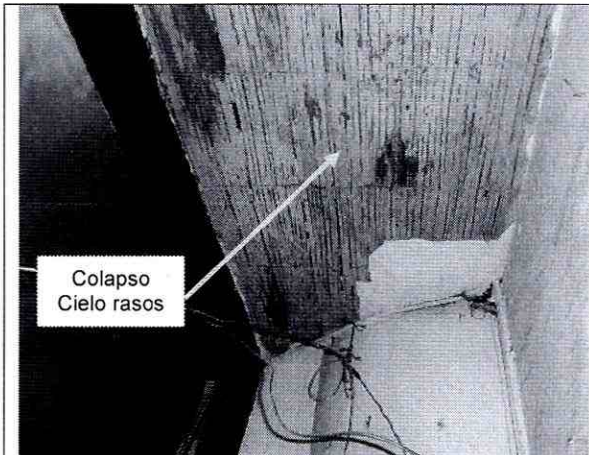
**Fotografía 5.** Vista de zona interior del predio en el primer nivel, donde se observa, desprendimientos del cielo raso.

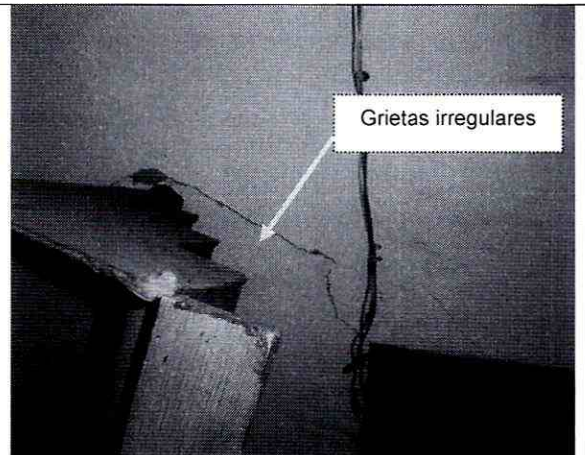
**Fotografía 6.** Vista de una fracción de muro interno del primer nivel de la edificación evaluada, donde se observa la presencia de grietas de tendencia irregular.

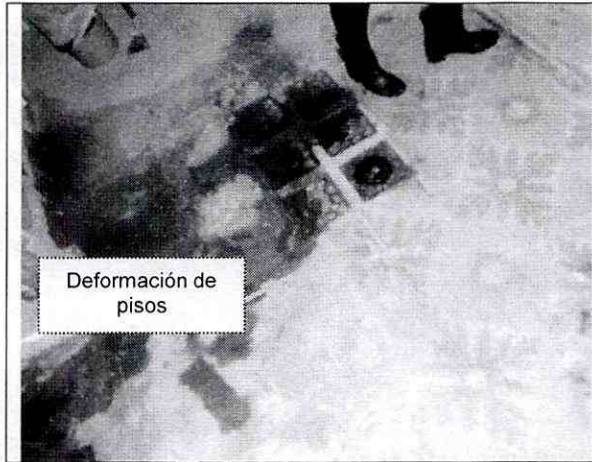
**Fotografía 5.** Vista de la placa de entpiso del segundo nivel en área de patio, por encima del muro colapsado, donde se observan deformaciones severas de la superficie de piso.

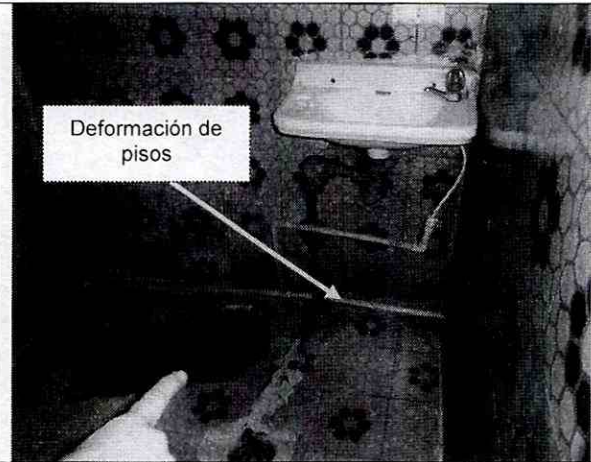
**Fotografía 6.** Vista de la placa de entpiso del segundo nivel en área de baño, por encima del muro colapsado, donde se observan deformaciones severas de la superficie de piso.
