DIAGNÓSTICO TÉCNICO DI-9563
SUBDIRECCIÓN DE ANÁLISIS DE RIESGOS Y EFECTOS DE CAMBIO CLIMÁTICO
COORDINACIÓN DE ASISTENCIA TÉCNICA
RADICADO IDIGER 2016ER14757

DIRECCIÓN	Carrera 84 A No. 73 F Sur -85. Carrera 84 A No. 73 F Sur -91.	ÁREA DIRECTA		100 m ²		
BARRIO	San Pedro.	POBLACIÓN ATENDIDA		10		
UPZ	85 - Bosa Central.	FAMILIAS	2	ADULTOS	7	NIÑOS 3
LOCALIDAD	7 – Bosa.	PREDIOS EVALUADOS		2		
CHIP	AAA0165ZKPA.	OFICIO REMISORIO		CR-25156.

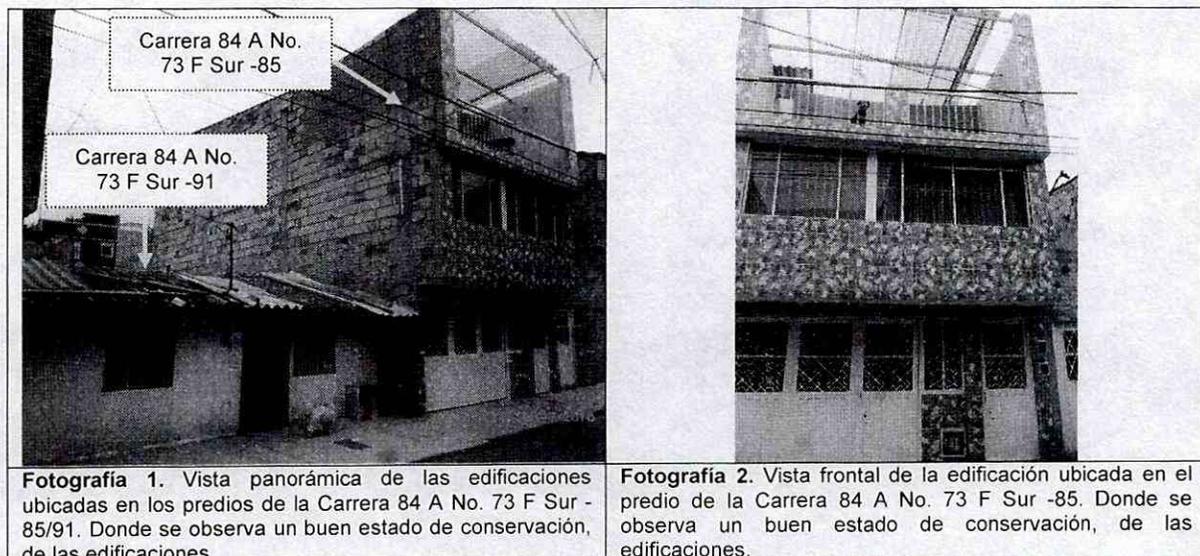
cocida, parcialmente confinado por columnas, con placa de entepiso en losa maciza de concreto reforzado y con cierre de cubierta liviana en teja de plástica. La edificación presenta regularidad geométrica en planta e irregularidad geométrica en altura (ver fotografía 2).

Con base en la inspección visual realizada, no se observan patologías estructurales importantes sobre las edificaciones evaluadas, tales como fisuras, grietas, pérdida de verticalidad o asentamientos, sobre elementos estructurales o no estructurales (ver fotografías 2 y 3), que puedan indicar que exista en la actualidad algún tipo de compromiso en la estabilidad global de las edificaciones evaluadas, ante cargas normales de servicio.

- Al responsable y/o responsables de las edificaciones ubicadas en los predios de la Carrera 84 A No. 73 F Sur -85 y la Carrera 84 A No. 73 F Sur -91, en el Barrio San Pedro de la Localidad Bosa, se recomienda implementar acciones para el mantenimiento, mejoramiento y/o reforzamiento de la edificación, garantizando que se cumplan los requerimientos establecidos en el Decreto No. 926 del 19 de marzo de 2010 y el Decreto No. 340 del 13 Febrero de 2012, Reglamento Colombiano de Construcción Sismo Resistente NSR-10 de acuerdo con la normatividad vigente, con el ánimo de garantizar durante la vida útil las condiciones más adecuadas para su uso.

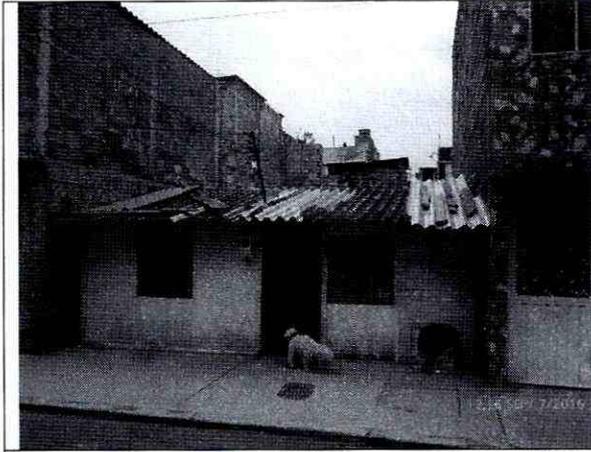
Fotografía 3. Vista frontal de la edificación ubicada en el predio de la Carrera 84 A No. 73 F Sur -91. Donde se observa un buen estado de conservación, de las edificaciones.

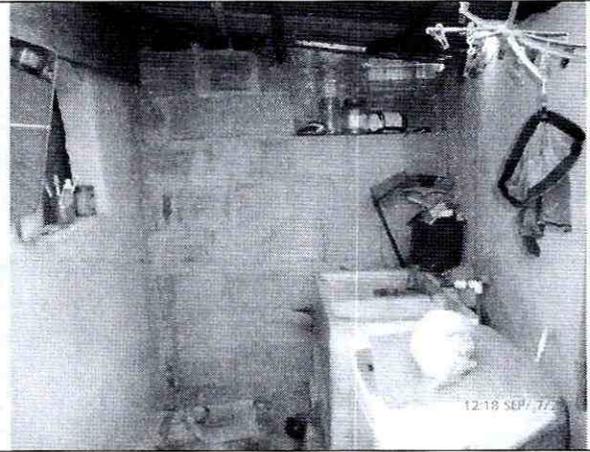
Fotografía 4. Vista interna de la edificación ubicada en el predio de la Carrera 84 A No. 73 F Sur -91. Donde se observan deficiencias constructivas.

UBICACIÓN	POSIBLE RESPONSABLE	DAÑOS				
			UH	F	A	M
Carrera 84 A No. 73 F Sur - 91	María Gilma Gutiérrez	Deficiencias Constructivas	1	1	-	-

- La estabilidad y habitabilidad de las edificaciones ubicada en los predios de la Carrera 84 A No. 73 F Sur -85 y la Carrera 84 A No. 73 F Sur -91, en el Barrio San Pedro de la Localidad Bosa, no se encuentran comprometidas en la actualidad ante cargas normales de servicio por las deficiencias constructivas que puedan presentar.
- La estabilidad estructural de las edificaciones ubicada en los predios de la Carrera 84 A No. 73 F Sur -85 y la Carrera 84 A No. 73 F Sur -91, en el Barrio San Pedro de la Localidad Bosa, pueden verse comprometidas ante cargas atípicas como el sismo, dadas las

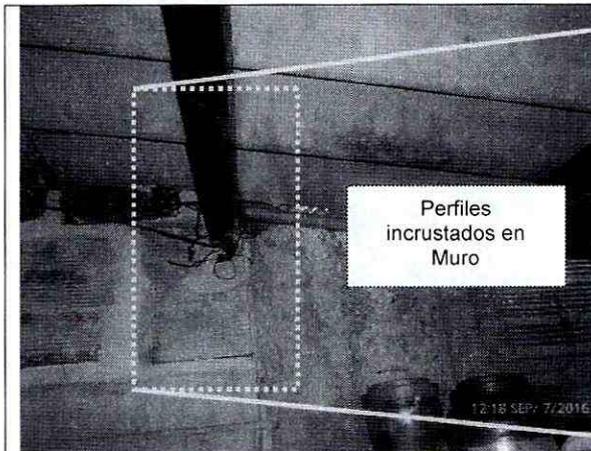
El predio de la Carrera 84 A No. 73 F Sur -91, es de propiedad privada y en él se ubica una edificación de uso residencial, que corresponde a una construcción de un (1) niveles en altura, construida en la zona frontal con sistema prefabricado de muros de concreto confinados por perfiles metálicos y cierre de cubierta liviana en teja de fibra cemento y en la zona posterior en sistema estructural de muros de carga, en mampostería de arcilla cocida, sin reforzamiento, con cierre de cubierta liviana en teja de fibra cemento apoyados en perfilaría metálica que aparentemente descansa en parte en los muros perimetrales del predio colindante de la Carrera 84 A No. 73 F Sur -85. La edificación presenta regularidad geométrica en planta y altura. (Ver fotografías 5 y 6).

Fotografía 5. Vista de conexión entre perfiles de apoyo de la cubierta de la zona posterior del predio de la Carrera 84 A No. 73 F Sur -91.

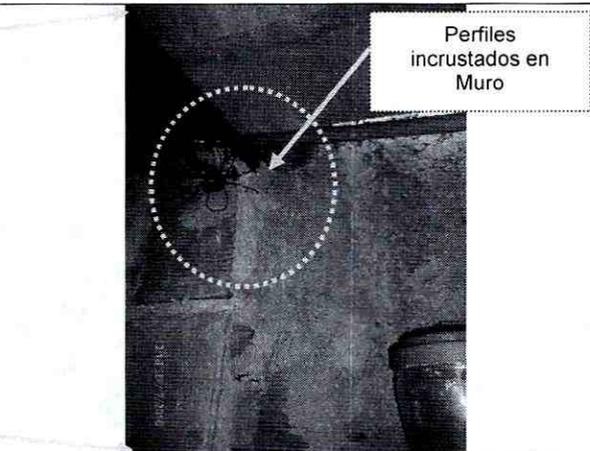
Fotografía 6. Vista en detalle de conexión entre perfiles de apoyo de la cubierta de la zona posterior del predio de la Carrera 84 A No. 73 F Sur -91. Donde se observa que posiblemente el elemento se incrusta en predio vecino.

- Al responsable y/o responsables de la edificación ubicada en el predio de la Carrera 84 A No. 73 F Sur -91, en el Barrio San Pedro de la Localidad Bosa, se recomienda garantizar

que la infraestructura que conforma la vivienda cumpla con las juntas de separación entre predios vecinos (no deben existir elementos estructurales en contacto entre predios vecinos), como lo establece el Reglamento Colombiano de Construcción Sismo Resistente NSR-10 en el Título A.
