DIAGNÓSTICO TÉCNICO DI-9567
SUBDIRECCIÓN DE ANÁLISIS DE RIESGOS Y EFECTOS DE CAMBIO CLIMÁTICO
COORDINACIÓN DE ASISTENCIA TÉCNICA
RADICADO IDIGER 2016ER11940

DIRECCIÓN	Calle 66A No. 97A - 15	ÁREA DIRECTA	42 m2				
SECTOR CATASTRAL	Los Ángeles	POBLACIÓN ATENDIDA	800				
UPZ	116 – Álamos	FAMILIAS	-	ADULTOS	50	NIÑOS	750
LOCALIDAD	10 - Engativá	PREDIOS EVALUADOS	1				
CHIP	AAA0065PDSY	OFICIO REMISORIO	CR-25163

En atención al radicado 2016ER11940, personal del Instituto Distrital de Gestión de Riesgos y Cambio Climático IDIGER, realizó visita técnica el día 10 de Agosto de 2016, predio de la Calle 66A No. 97A - 15, en el Sector Catastral Los Ángeles de la Localidad Engativá, encontrando una zona plana consolidada, con vías de acceso vehicular pavimentadas.

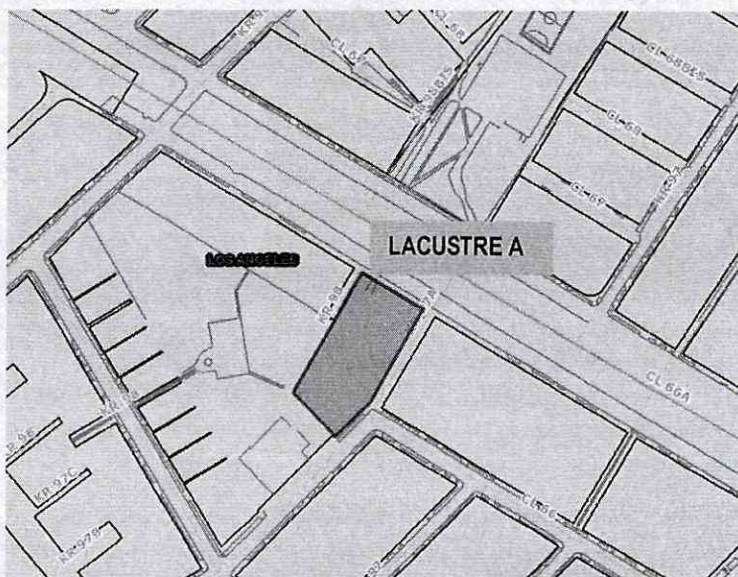
De acuerdo con el mapa geotécnico de Bogotá, la zona evaluada se encuentra localizada sobre un depósito lacustre caracterizado por la presencia de arcillas muy plásticas, con altos contenido de humedad y gran potencial expansivo. Estos materiales son muy sensibles a los cambios volumétricos y pueden generar asentamientos importantes en épocas de verano en las cuales se produce déficit de humedad en el subsuelo, el cual se agudiza con la presencia de vegetación

Figura 2. Zonificación geotécnica del sector donde se localiza el predio de la Calle 66A No. 97A – 15. (Información tomada del Geoportal)

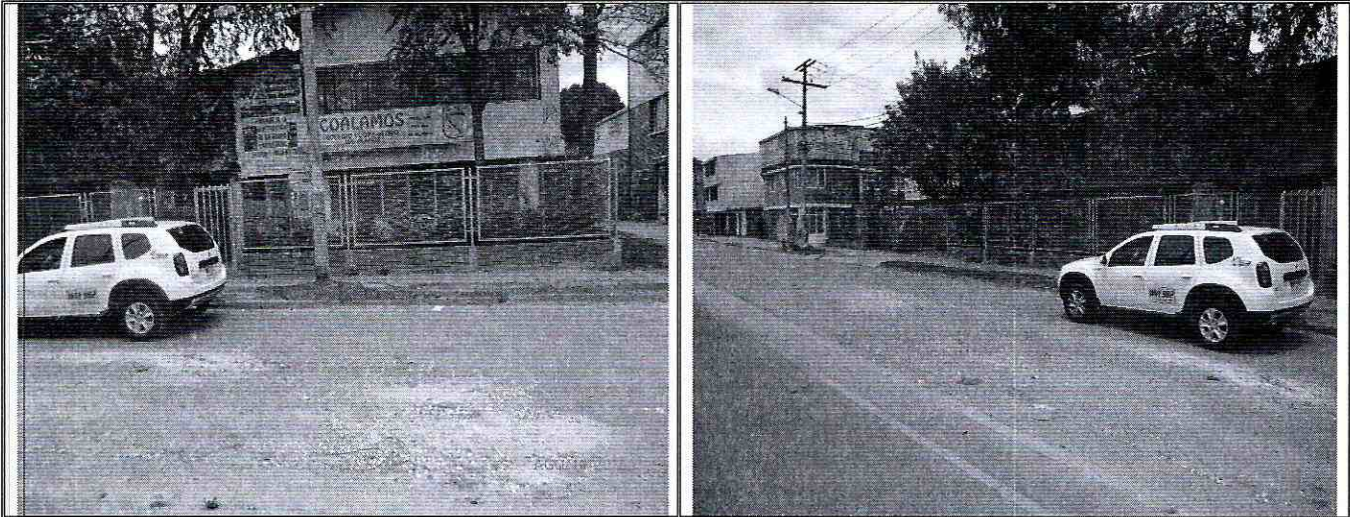
En el predio de la Calle 66A No. 97A – 15, se localiza el Colegio Cooperativo Los Álamos – COALAMOS, conformado por edificaciones construidas al parecer en pórticos de concreto de tres (3) niveles, placas de entepiso en concreto reforzado y cubierta en tejas de fibrocemento. (Ver fotografías 1 y 2)

Fotografía 1 y 2. Vista del Colegio Cooperativo Los Álamos – COALAMOS, en la Calle 66A No. 97A – 15

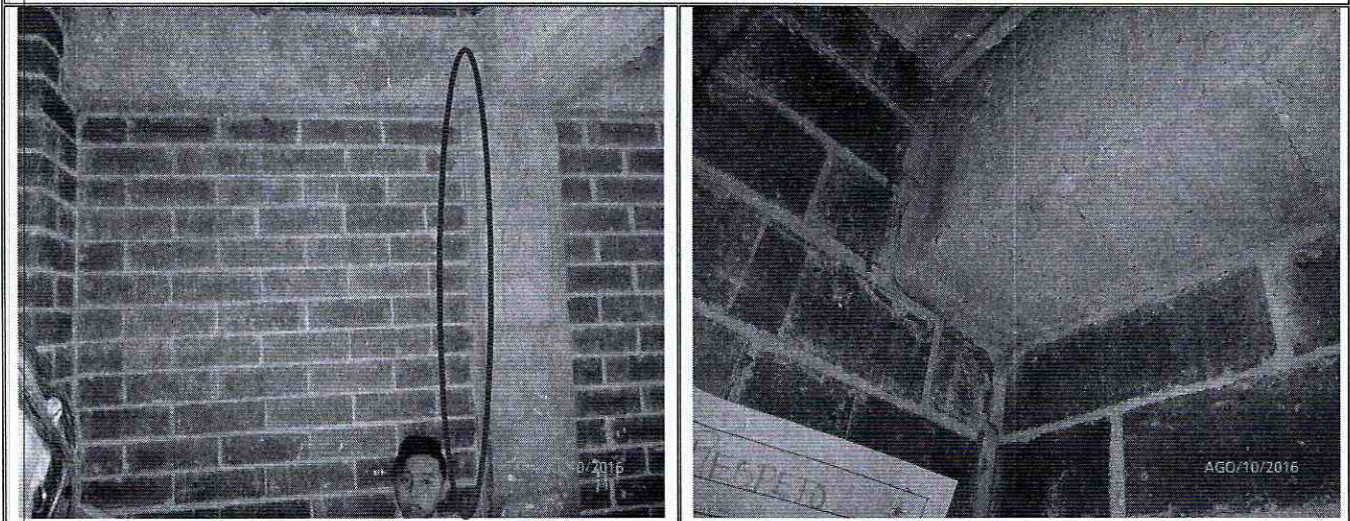
Sobre los muros de cerramiento del costado Norte del colegio COALAMOS se identifican dilataciones en las juntas de los mismos y fisuras de tendencia vertical con aberturas de 2 mm y longitudes entre 50 centímetros y 1 metro aproximadamente. (Ver fotografías 3 a 6)

De acuerdo a la inspección visual no es posible determinar las causas de los paños evidenciados en el colegio, es probable que los mismos estén relacionados con deformaciones del suelo de cimentación, asentamientos diferenciales de la estructura, sumados a las vibraciones asociadas al tránsito de vehículos por la vía aledaña.

Fotografía 3 y 4. Presencia de dilataciones de las juntas y fisuras en muros del costado norte del Colegio

- A los responsables del predio del Colegio COALAMOS de la Calle 66A No. 97A – 15, en el Sector Catastral Los Ángeles de la Localidad Engativá, implementar acciones para el mantenimiento y/o reparación de las afectaciones que se presentan en el muro de cerramiento del costado norte, garantizando que se cumplan los requerimientos establecidos en el Decreto No. 926 del 19 de marzo de 2010 y el Decreto No. 340 del 13 Febrero de 2012, Reglamento Colombiano de Construcción Sismo Resistente NSR-10 de acuerdo con la normatividad vigente, con el ánimo de garantizar durante la vida útil las condiciones más adecuadas para su uso.

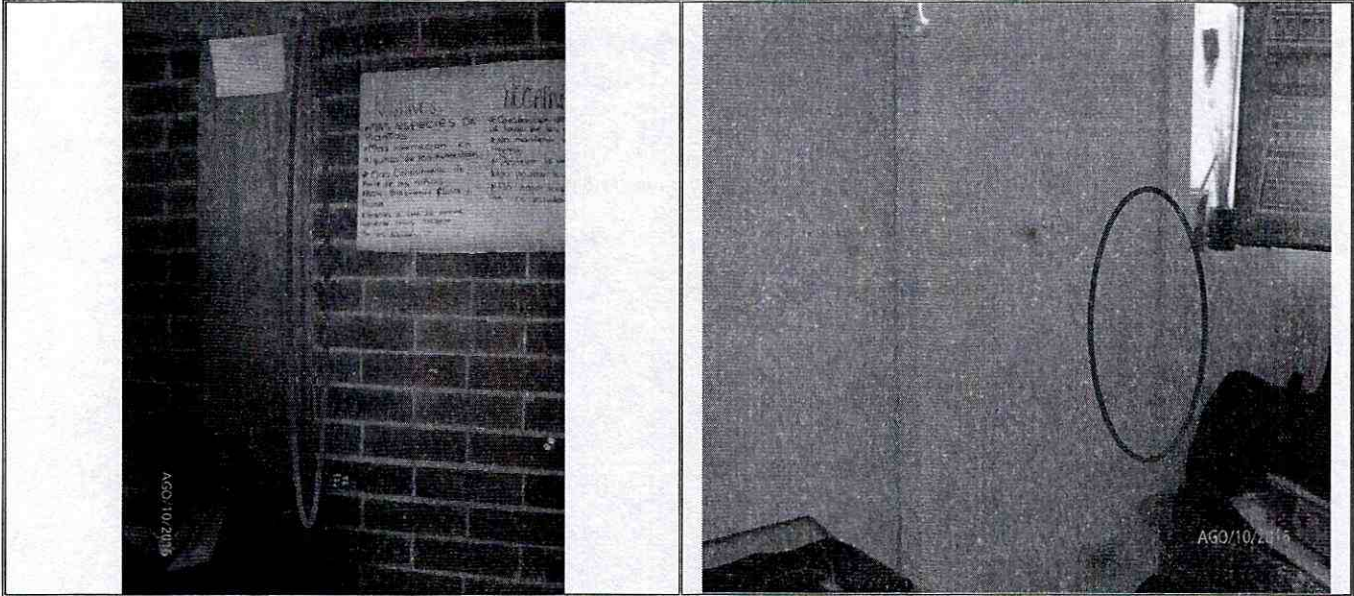
Fotografía 5 y 6. . Presencia de dilataciones de las juntas y fisuras en muros del costado norte del Colegio

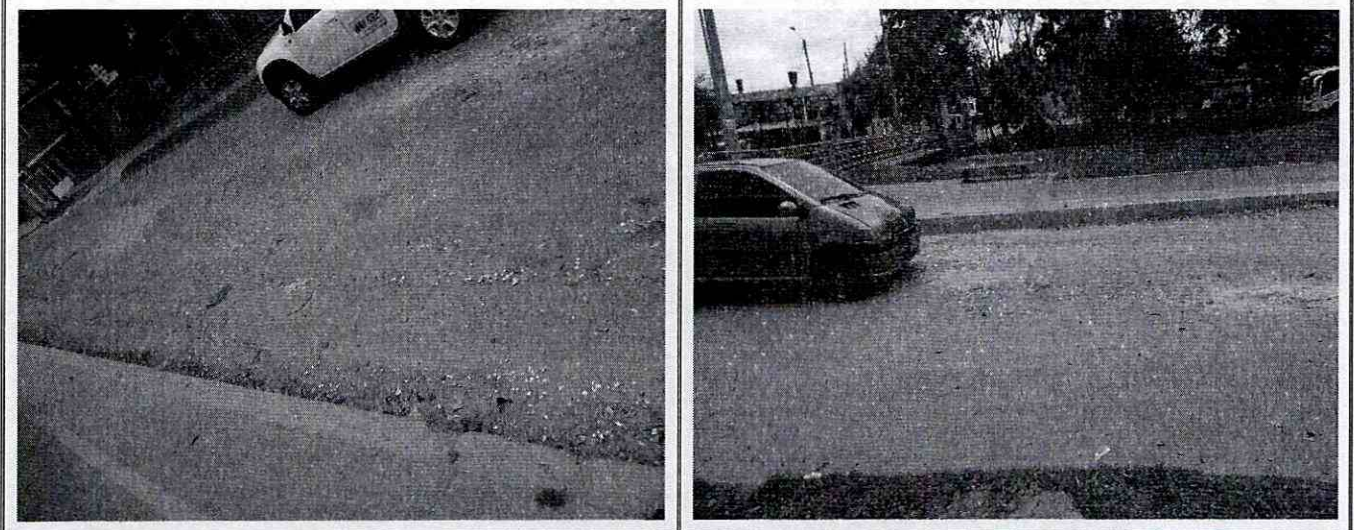
Al costado occidental Norte del colegio COALAMOS, se localiza una vía vehicular pavimentada con carpeta de rodadura asfáltica de moderado tráfico vehicular, en esta, se identifican hundimientos y agrietamiento tipo piel de cocodrilo, lo que afecta el del tránsito vehicular. (Ver fotografías 7 y 8)

Fotografía 7 y 8. Vista del estado de la vía vehicular ubicada al costado Norte del Colegio

SI	X	NO	CUAL?
			Hundimientos y agrietamiento tipo piel de cocodrilo en la vía del costado Norte del Colegio COALAMOS del predio de la Calle 66A No. 97A – 15, en el Sector Catastral Los Ángeles de la Localidad Engativá.

- A la Alcaldía Local de Engativá, la Unidad Administrativa Especial de Rehabilitación y Mantenimiento Vial y al Instituto Distrital Urbano - IDU, desde su competencia desarrollar las acciones de mantenimiento, mejoramiento y/o reparación sobre la vía vehicular ubicada al costado Norte del Colegio COALAMOS de la Calle 66A No. 97A – 15, en el Sector Catastral Los Ángeles de la Localidad Engativá, con el propósito de evitar un mayor deterioro y se garantice la funcionalidad plena de la misma.
