DIAGNÓSTICO TÉCNICO DI-9579
SUBDIRECCIÓN DE ANÁLISIS DE RIESGOS Y EFECTOS DE CAMBIO CLIMÁTICO
COORDINACIÓN DE ASISTENCIA TÉCNICA
RADICADO IDIGER 2016ER11822
EVENTO SIRE No. 4116052

DIRECCIÓN	Carrera 113B No. 145 – 26 Apto 202	ÁREA DIRECTA	130 m2				
SECTOR CATASTRAL	Tibabuyes	POBLACIÓN ATENDIDA	2				
UPZ	27 – Suba	FAMILIAS	1	ADULTOS	2	NIÑOS	0
LOCALIDAD	11 – Suba	PREDIOS EVALUADOS	1				
CHIP	AAA0136BTOE	OFICIO REMISORIO	CR-25185

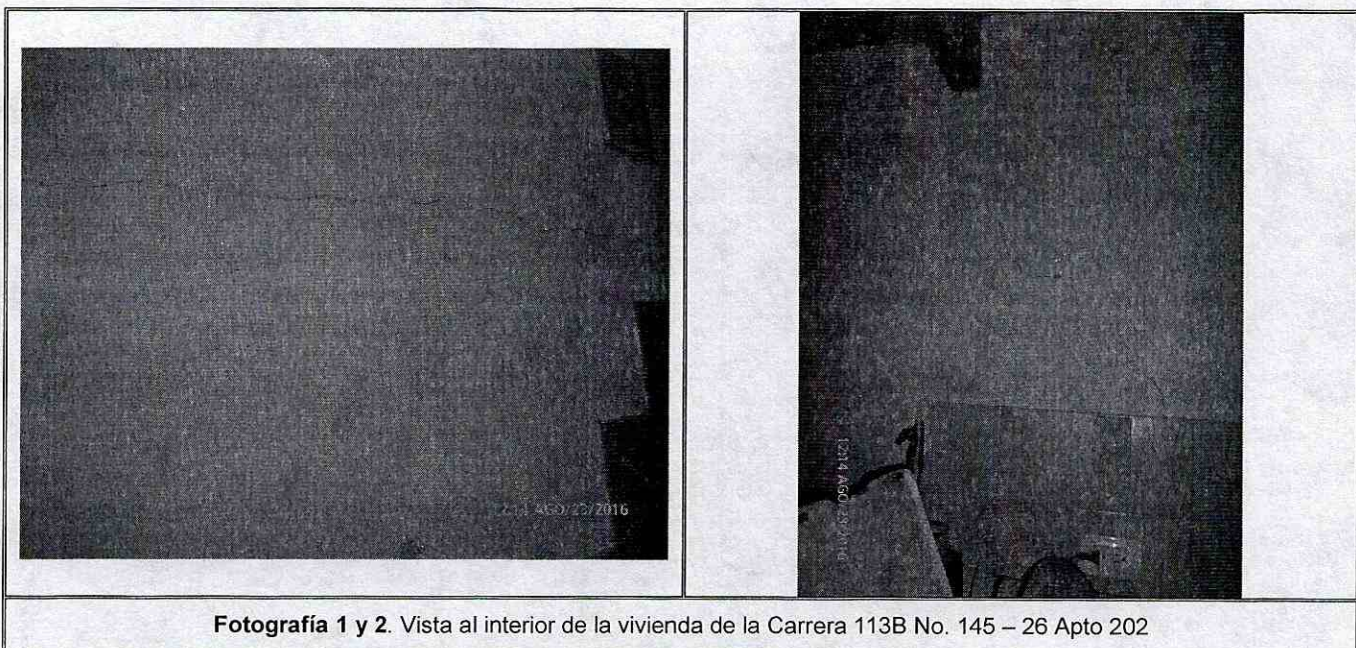
La vivienda corresponde a un apartamento construido al parecer en mampostería estructural y con placas de entepiso en concreto reforzado, en la parte posterior del mismo a un nivel inferior se encuentra la zona de patio en donde se identifica fisuras de tendencia vertical y escalonada con aberturas de hasta 1 mm en longitudes entre 1 m y 2 m aproximadamente (*ver fotografías 1 a 4*).

Contiguo al predio en mención, al costado oriental se ubica un vestigio de un muro perimetral con una fuerte inclinación hacia el costado oriental del mismo (*ver fotografías 1 a 4*); cabe resaltar que dicho vestigio de muro no hace parte de la vivienda evaluada.

Adicionalmente, hacia este mismo costado se ubica un parque el cual cuenta con una zona verde e individuos arbóreos de 12 a 15 metros de altura aproximadamente (*ver fotografías 1 a 4*)

Entre las posibles causas por las cuales se han generado los daños identificados, se encuentran los asentamientos diferenciales del terreno donde se ubica la vivienda, sumado a los procesos de succión y acción radicular causados por los individuos arbóreos que se localizan en la zona verde del costado oriental de la misma; situación que con base a la inspección visual no se puede precisar.

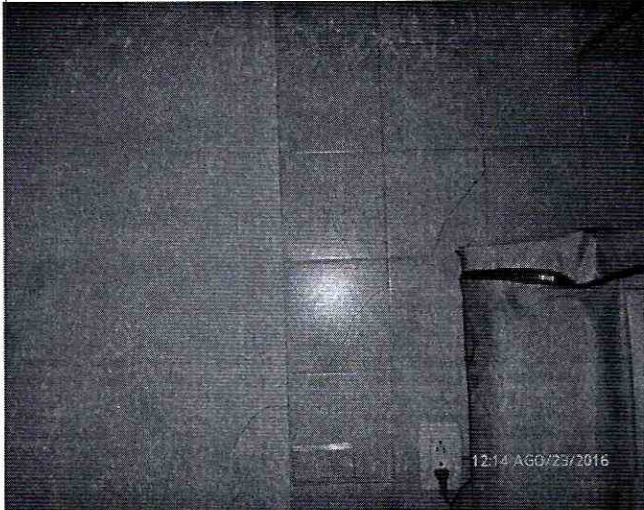
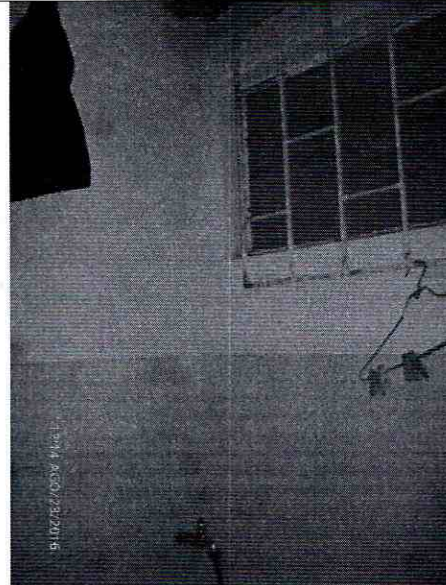
Fotografía 3 y 4. Vista al interior de la vivienda de la Carrera 113B No. 145 – 26 Apto 202

- Al responsable del predio de la Carrera 113B No. 145 – 26 Apto 202, en el Sector Catastral Tibabuyes de la Localidad Suba, hacer un seguimiento periódico de las condiciones de estabilidad de la vivienda, infraestructura y del terreno evaluado, con el propósito de desarrollar intervenciones oportunas que impidan la manifestación de situaciones que generen condiciones de riesgo en la infraestructura pública y privada del sector.

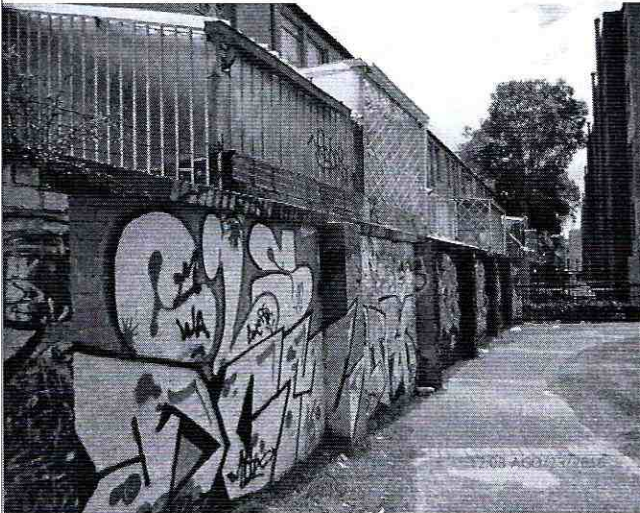
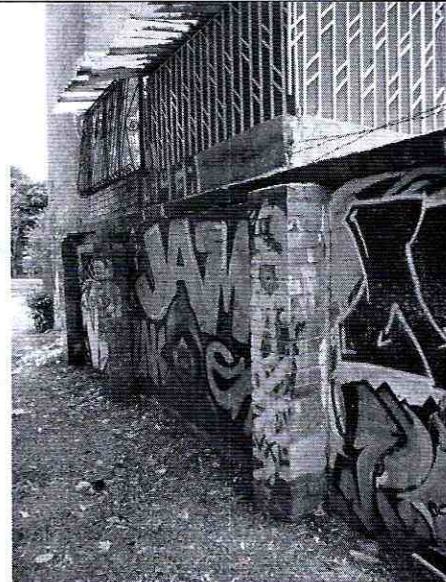
Fotografía 5 y 6. Vista del vestigio del muro perimetral del costado oriental del predio de la Carrera 113B No. 145 – 26 Apto 202

SI	X	NO	CUAL?	Si se presentan daños en el vestigio del muro perimetral del costado oriental de la vivienda del predio de la Carrera 113B No. 145 – 26 Apto 202, en el Sector Catastral Tibabuyes de la Localidad Suba.
----	---	----	-------	--

- A la Alcaldía Local de Suba, mantener la recomendación de restricción parcialmente al uso de una área correspondiente a 3 metros aproximadamente del sendero peatonal del costado oriental del predio de la Carrera 113B No. 145 – 26 Apto 202 emitida mediante el acta No. 0421 del 23 de agosto de 2016, hasta tanto se desarrollen las acciones necesarias que garanticen la estabilidad del muro. Adicionalmente, desde su competencia, adelantar las acciones administrativas tendientes a verificar el cumplimiento de las recomendaciones impartidas mediante este diagnóstico técnico con el objeto de proteger la integridad física de los habitantes de la vivienda en mención.

- Debido a que en este momento solo se encuentra un vestigio de muro y no posee función alguna, la Alcaldía Local de Suba, desde su competencia, debe adelantar las acciones necesarias para el retiro controlado del vestigio del muro perimetral del costado oriental del predio de la carrera 113b no. 145 – 26, implementando las normas de seguridad requeridas.

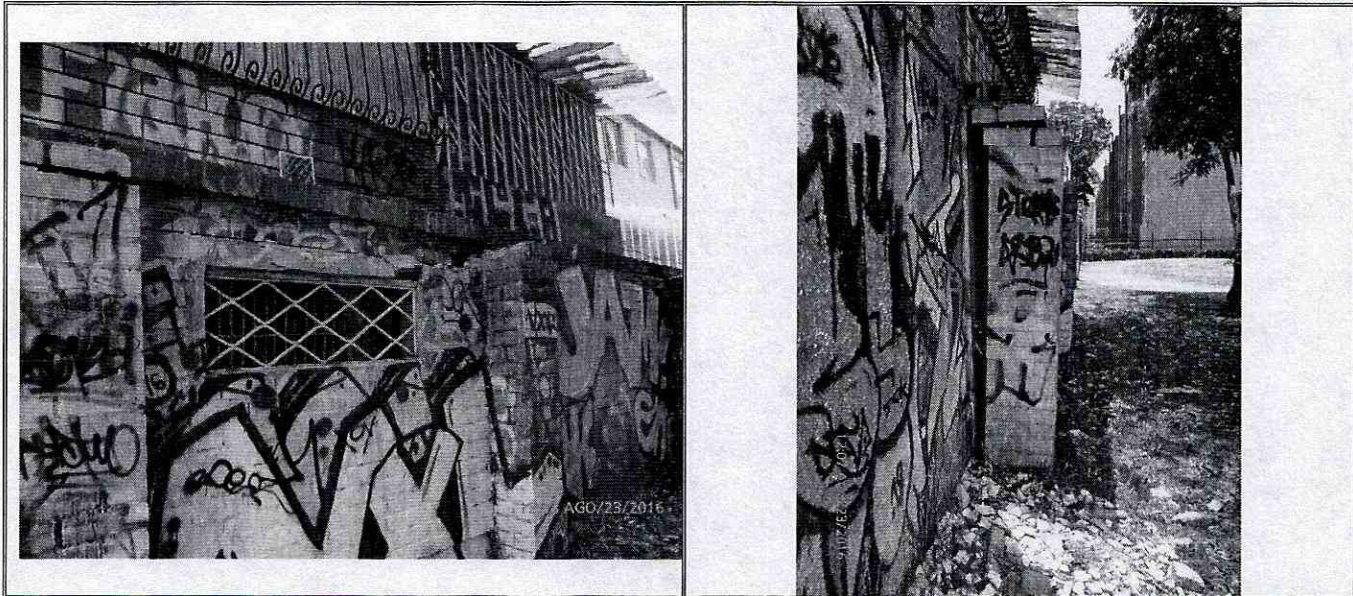
Fotografía 7 y 8. Vista del vestigio del muro perimetral del costado oriental del predio de la Carrera 113B No. 145 – 26 Apto 202

- La estabilidad y habitabilidad de la vivienda ubicada en el predio de la Carrera 113B No. 145 – 26 Apto 202, en el Sector Catastral Tibabuyes de la Localidad Suba, no se encuentran comprometidas en la actualidad ante cargas normales de servicio.
- La estabilidad y funcionalidad del vestigio de muro perimetral que se encuentra en el costado oriental del predio de la Carrera 113B No. 145 – 26 Apto 202, en el Sector Catastral Tibabuyes de la Localidad Suba, se encuentran comprometidas en la actualidad ante cargas normales de servicio.
