DIAGNÓSTICO TÉCNICO DI-9581
SUBDIRECCIÓN DE ANÁLISIS DE RIESGOS Y EFECTOS DE CAMBIO CLIMÁTICO
COORDINACIÓN DE ASISTENCIA TÉCNICA
EVENTO SIRE 4110775

DIRECCIÓN	Calle 29 Sur No 10 - 50 Este	ÁREA DIRECTA	122 m ²				
BARRIO	Ramajal	POBLACIÓN ATENDIDA	4				
UPZ	32. San Blas	FAMILIAS	1	ADULTOS	3	NIÑOS	1
LOCALIDAD	4. San Cristóbal	PREDIOS EVALUADOS	1				
CHIP	AAA0242SZCN	OFICIO REMISORIO	CR-25190

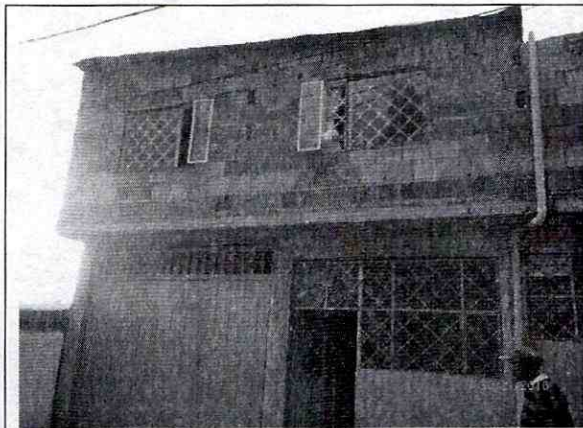
Fotografía 1. Fachada frontal de la vivienda de la Calle 29 Sur No 10 - 50 Este.

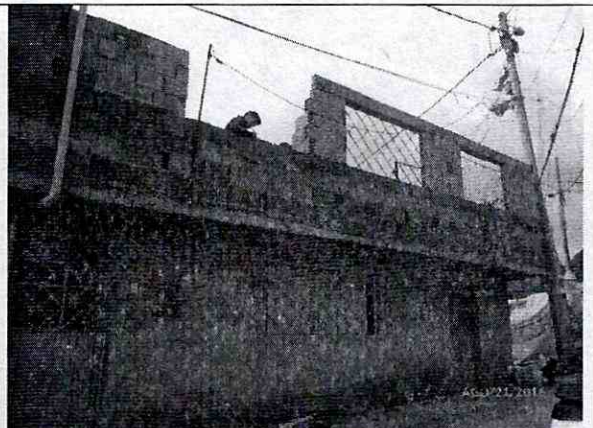
En el predio de nomenclatura Calle 29 Sur No 10 - 50 Este, se localiza una vivienda de dos (2) niveles, construida en mampostería simple con placa de entepiso en concreto, muros en bloque hueco de arcilla y cubierta en tejas de asbesto cemento y zinc apoyadas en correas de madera y metálicas ancladas en los muros (Ver Fotografía 1). El segundo nivel hacia el costado oriental se encuentra un espacio sin construir, solamente presenta un muro de cerramiento (Ver Fotografía 2).

Fotografía 2. Condiciones del costado oriental del predio, en el segundo nivel se presenta muro de cerramiento, sin presencia de cubierta.

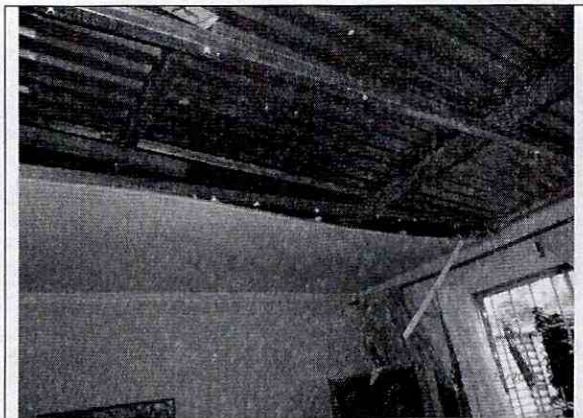
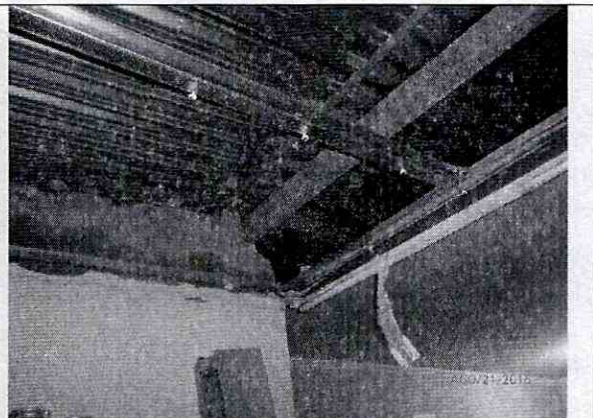
De acuerdo a la información suministrada por el encargado de la vivienda, hacia las 11 a.m. se presentaron fuertes vientos que generaron afectación en la cubierta por levantamiento de las tejas de zinc y daños en los paneles de yeso del cielo raso en el sector correspondiente a la sala y una habitación (Ver Fotografías 3 y 4). También se presentó afectación en el muro del costado occidental, presentándose caída de mampuestos.

Fotografías 3 y 4. Condiciones del espacio correspondiente a la sala, donde se presentaron daños en cubierta y cielo raso.

En el caso de no desarrollarse acciones de reparación de la cubierta y cielo raso del segundo nivel de la edificación ubicada en el predio de Calle 29 Sur No 10 - 50 Este, del barrio Ramajal de la Localidad de San Cristóbal, es posible que se incremente el deterioro de la misma.

- Al responsable y/o responsables de la vivienda ubicada en el predio de la Carrera 88 B No. 152 – 78, barrio Tuna Alta Sector El Rosal de la Localidad Suba, implementar acciones para la reparación, mejoramiento y/o reforzamiento de la edificación, garantizando que se cumplan los requerimientos establecidos en el Decreto No. 926 del 19 de marzo de 2010 y el Decreto No. 340 del 13 Febrero de 2012, Reglamento Colombiano de Construcción Sismo Resistente NSR-10 de acuerdo con la normatividad vigente, con el ánimo de garantizar durante la vida útil las condiciones más adecuadas para su uso.

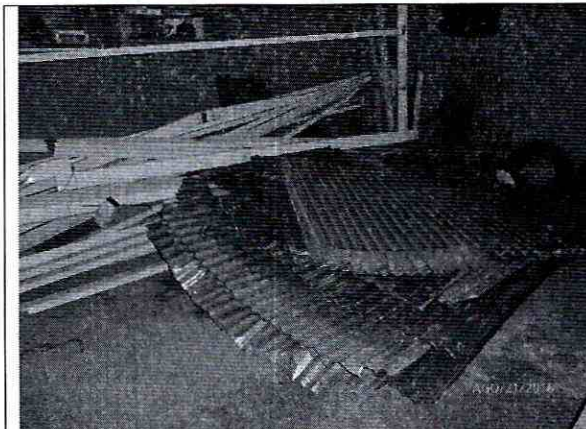
En el momento de la visita técnica, los residentes habían realizado limpieza del área, retiro de materiales afectados y colocación de tejas (Ver Fotografías 5 y 6).

Fotografías 5. Material que fue retirado de la cubierta.

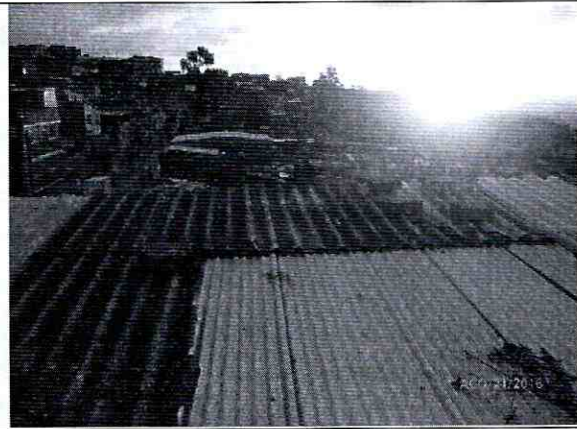
Fotografías 6. Se observa la colocación de nuevas tejas en el área afectada.
