DIAGNÓSTICO TÉCNICO DI - 9582
SUBDIRECCIÓN DE ANÁLISIS DE RIESGOS Y EFECTOS DE CAMBIO CLIMÁTICO
COORDINACIÓN DE ASISTENCIA TÉCNICA
RADICADO IDIGER 2016ER14898

DIRECCIÓN	Carrera 70 H No. 122 - 08	ÁREA DIRECTA	150 m ²				
SECTOR CATASTRAL	Niza Sur	POBLACIÓN ATENDIDA	4				
UPZ	24 – Niza	FAMILIAS	1	ADULTOS	4	NIÑOS	0
LOCALIDAD	11 – Suba	PREDIOS EVALUADOS	1				
CHIP	AAA0120LZLF	OFICIO REMISORIO	CR-25194

En atención a radicado 2016ER14898 personal del Instituto Distrital de Gestión de Riesgo y Cambio Climático - IDIGER, realizó visita técnica el día siete (07) de septiembre de 2016 a la vivienda emplazada en el predio de la Carrera 70 H No. 122 - 08, en el Sector Catastral Niza Sur de la Localidad de Suba, identificando que en el sector se emplazan viviendas de dos (2) a tres (3) niveles, construidas en mampostería simple y mampostería parcialmente confinada, con placas de entrepiso en concreto reforzado, cubiertas livianas en tejas de asbesto cemento y en otros casos en concreto; viviendas que en términos generales presentan deficiencias constructivas relacionadas con la ausencia de elementos de confinamiento y amarre del tipo columnas y vigas. Así mismo, se observó que dichas edificac

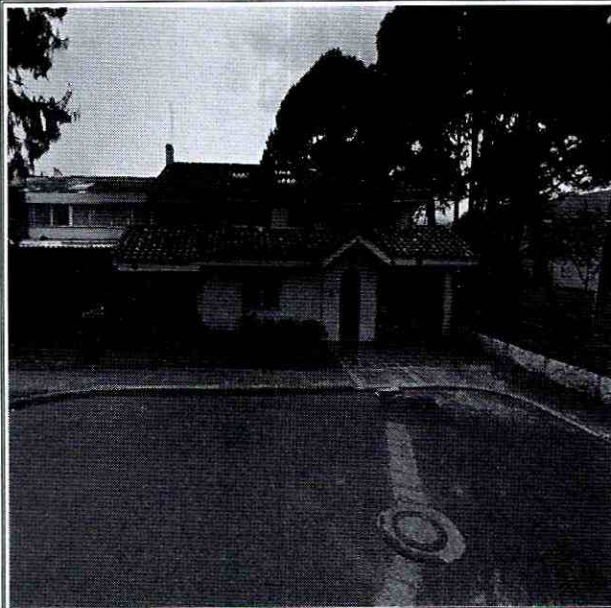
Foto No. 2. Vista frontal vivienda emplazada en el predio de la Carrea 70 H No. 122 - 08

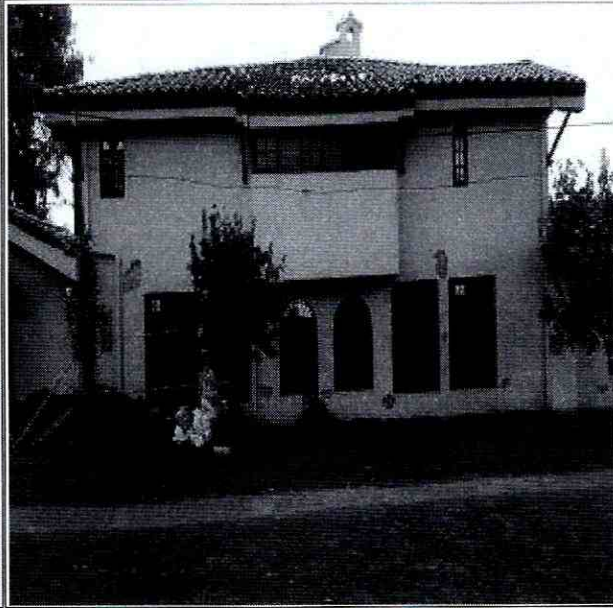
Es importante resaltar que en la zona adyacente a la vivienda sobre el costado sur se encuentra una zona verde donde se identifica la presencia de individuos arbóreos de gran altura y espesor que pudieren estar generando procesos de succión y acción radicular; situación que con base a la inspección visual no se puede precisar.

Foto No. 3. Vista lateral costado Sur vivienda emplazada en el predio de la Carrea 70 H No. 122 - 08

- A la Secretaria Distrital de Ambiente, realizar una valoración del potencial de succión de los árboles localizados en la zona verde adyacente localizada en el costado sur del predio de la Carrera 70 H No. 122 – 08, Sector Catastral Niza Sur de la Localidad de Suba y determinen las acciones requeridas para limitar o detener los procesos de asentamientos diferenciales de la vivienda en comento, en caso que se determine que existe una relación entre dichos asentamientos y los individuos arbóreos cercanos al emplazamiento de las edificaciones. De las acciones desarrolladas informar al peticionario para su conocimiento y fines pertinentes

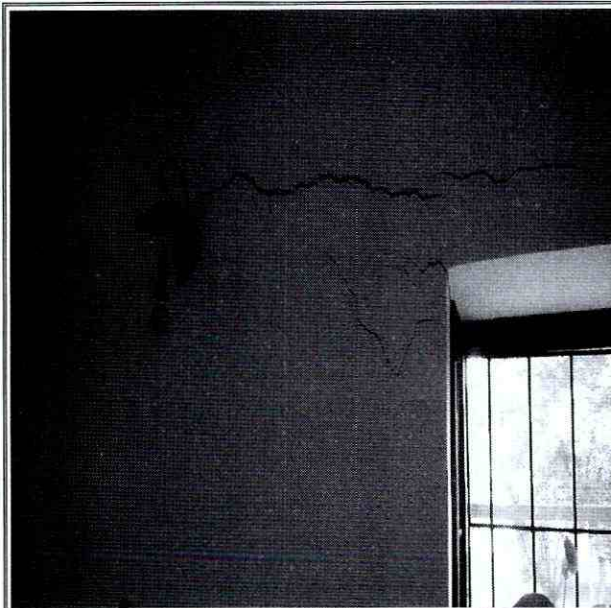
Dentro de las posibles causas por las cuales se están presentando las afectaciones evidenciadas, se pueden mencionar los asentamientos diferenciales que presenta la vivienda emplazada en el predio de la Carrera 70 H No. 122 - 08, en el Sector Catastral Niza Sur de la Localidad de Suba, sumado a los procesos de succión y acción radicular

Foto No. 4. Grietas muro perimetral primer nivel costado sur de la vivienda

- Si bien se están realizando las labores de adecuación, se recomienda al responsable de la vivienda emplazada en el predio de la Carrera 70 H No. 122 – 08, Sector Catastral Niza Sur de la Localidad de Suba, adelantar un estudio detallado de ingeniería en donde se analice de manera integral el conjunto suelo estructura, la vulnerabilidad estructural y la estabilidad geotécnica, de tal forma que permita establecer la (s) causa (s) detonante(s) de los procesos de asentamiento y el nivel de afectación estructural que eventualmente pudiera tener la edificación. Estos estudios deberán arrojar la metodología pertinente de intervención que permita mitigar y/o retornar a las condiciones óptimas estructurales para su comportamiento frente a cargas normales (habituales) de servicio y cargas dinámicas. Dichos estudios deberán cumplir los niveles de seguridad exigidos por la normativa y el Reglamento Colombiano de Construcción Sismo Resistente NSR-10.

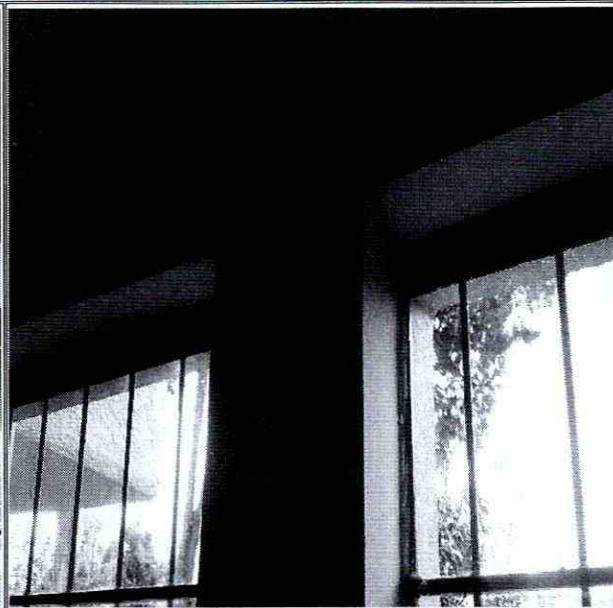
Foto No. 3. Grietas muro perimetral primer nivel costado sur de la vivienda

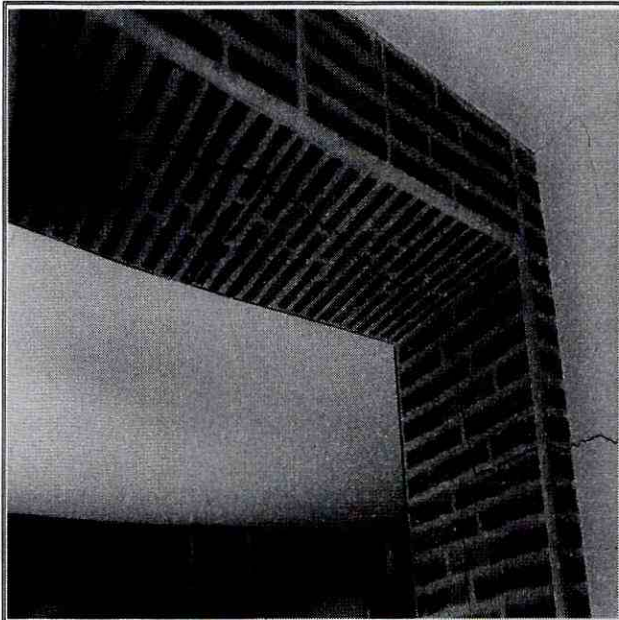
Foto No. 5. Grietas en el sector de la cocina

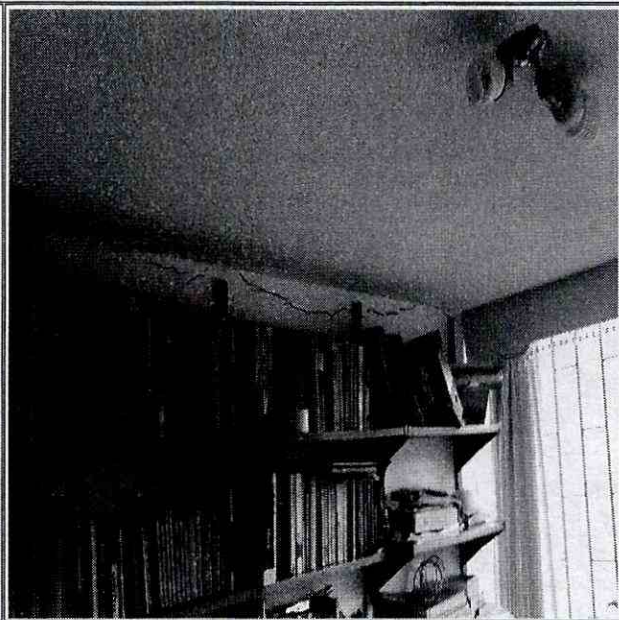
Foto No. 6. Grietas muro divisorio segundo nivel de la vivienda

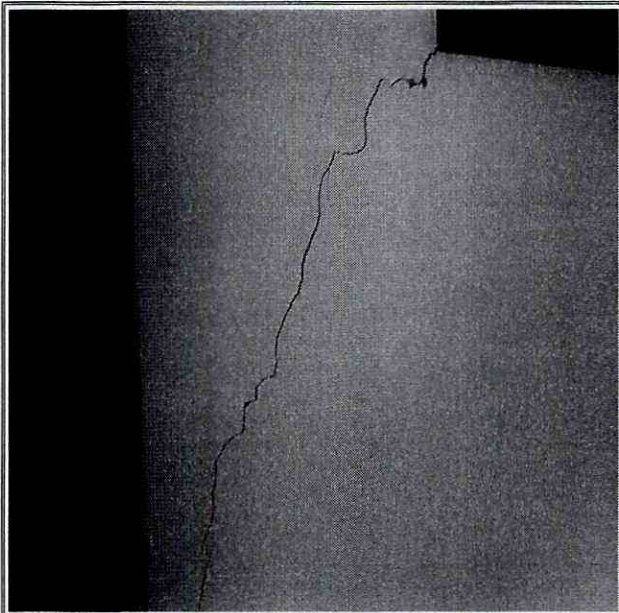
Foto No. 7. Grietas muro divisorio segundo nivel de la vivienda

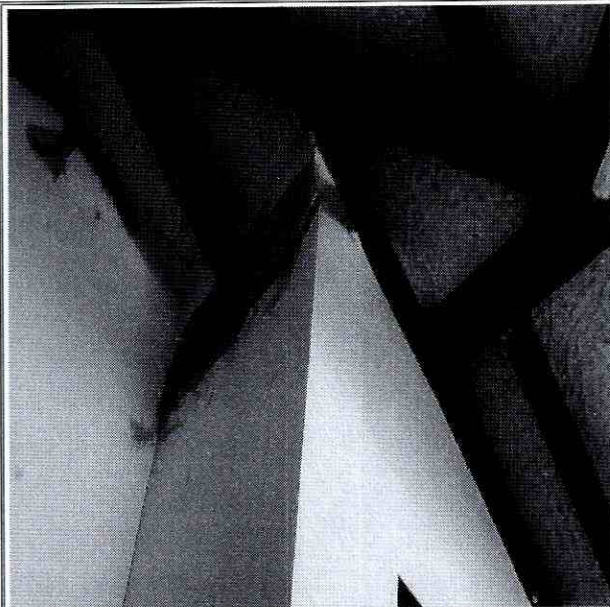
Elementos estructura soporte		Indicar % del elemento para cada nivel de Daño					Comentarios <i>Se asigna para cada nivel de daño un porcentaje equivalente a la cantidad o extensión del elemento.</i>
		Ninguno	Leve	Moderado	Fuerte	Severo	
		N	L	M	F	S	
Elementos esenciales	Muros	60	0	0	40	0	Daño extensivo en elementos estructurales, con la consecuente disminución en su capacidad para resistir cargas y/o daño en elemento estructural que representa un compromiso en la estabilidad global de la edificación
Otros elementos	Vigas	100	0	0	0	0	
	Entrepisos	100	0	0	10	0	Sin defectos visibles
Registro y evaluación de daños del inmueble							
Elementos no estructurales - Arquitectónicos		Indicar Daño					Comentarios <i>Se listan los elementos más representativos a juicio del ingeniero evaluador.</i>
		N	L	M	F	S	
Cubierta				X			Deformación perceptible a simple vista. Posibles Deslizamientos de tejas y rotura

Foto No. 9. Afectaciones en el sector de la cubierta de la vivienda

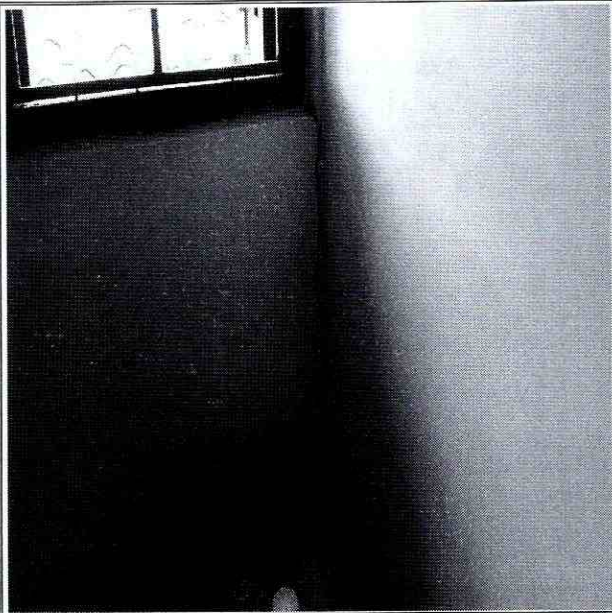
Foto No. 10. Grietas muro divisorio segundo nivel de la vivienda

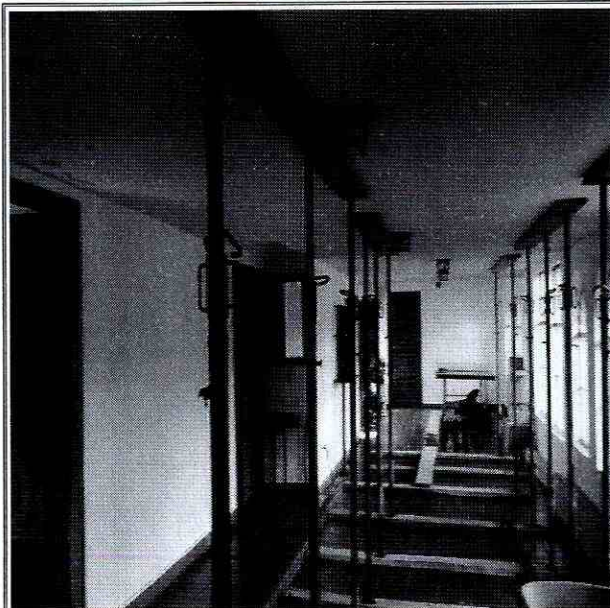
Al momento de la visita técnica el responsable de la vivienda realiza actividades de mantenimiento y reparación de los elementos afectados al igual que un mejoramiento de la estructura de cimentación de la vivienda. De igual manera, se evidencian apuntalamiento en el sector del garaje lo que sirve como medida de protección para este espacio.

Foto No. 9. Apuntalamientos en el sector del garaje de la vivienda

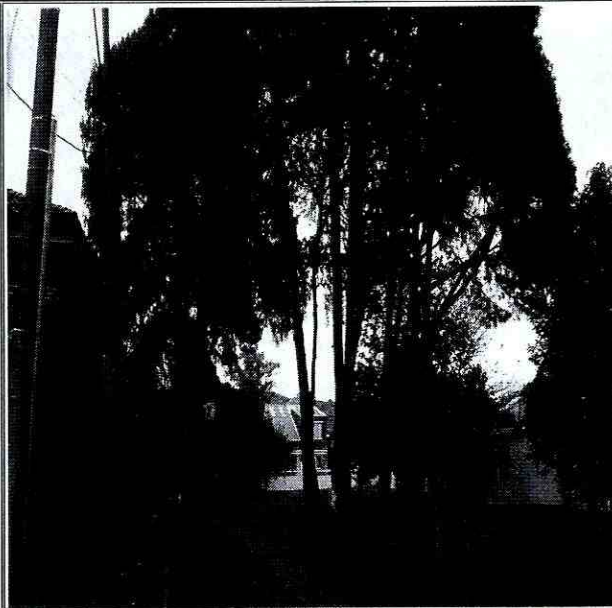
Foto No. 10. Individuos arbóreos en zona verde adyacente costado sur de la vivienda

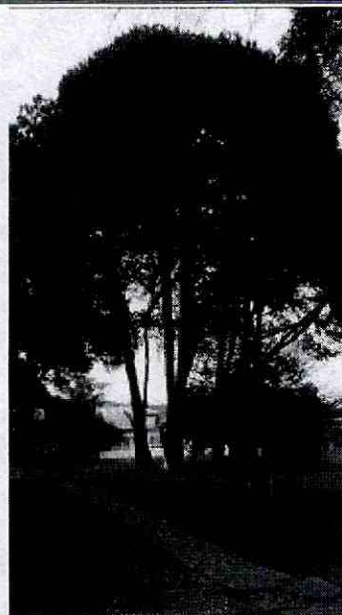
Foto No. 12. Individuos arbóreos en zona verde adyacente costado sur de la vivienda
