DIAGNÓSTICO TÉCNICO DI-9583
SUBDIRECCIÓN DE ANÁLISIS DE RIESGOS Y EFECTOS DE CAMBIO CLIMÁTICO
COORDINACIÓN DE ASISTENCIA TÉCNICA
RADICADO IDIGER 2016ER12485

En atención al radicado 2016ER12485, personal del Instituto Distrital de Gestión de Riesgos y Cambio Climático IDIGER, realizó visita técnica el día 10 de agosto de 2016, al predio de la Calle 20 No. 98 – 20/26/14, en el Sector Catastral Centro Fontibón de la Localidad Fontibón, encontrando que el sector corresponde a una zona plana consolidada, con vías de acceso vehicular pavimentadas.

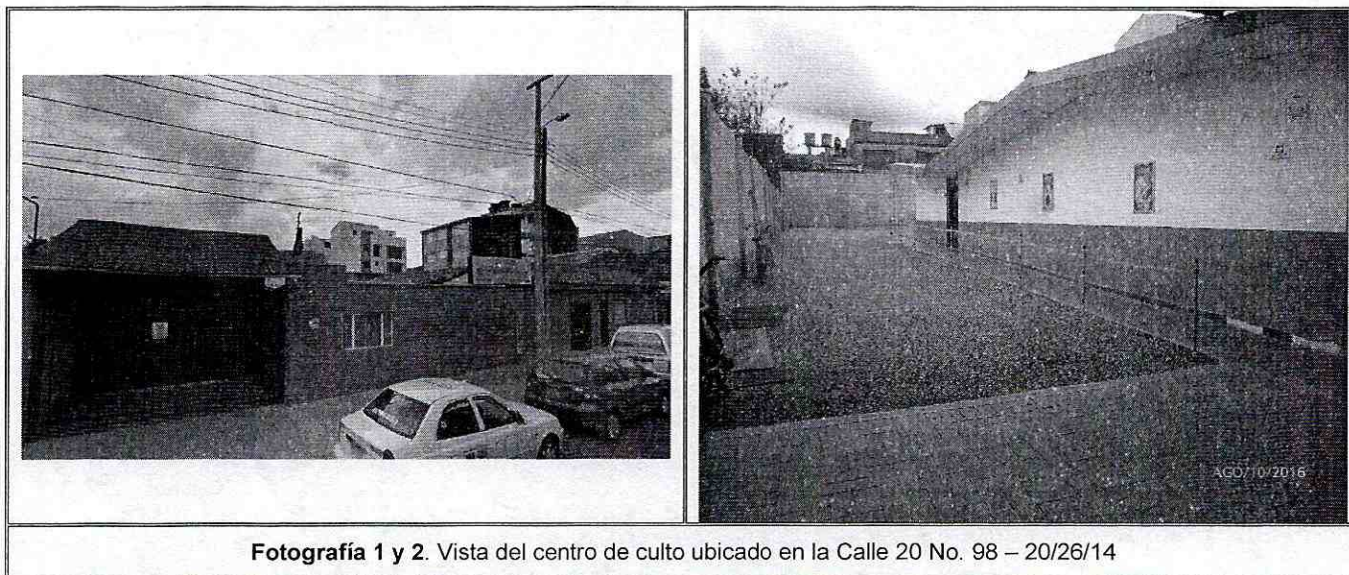
En el predio de la Calle 20 No. 98 – 20/26/14, opera un centro de culto, el cual está constituido por una casa de un (1) nivel, construida al parecer en mampostería simple y cubierta en tejas de cerámica, con una vetustez cercana a los 25 años, al que se le realizaron ampliaciones en material prefabricado y cubierta en tejas plásticas. (Ver fotografías 1 y 2)

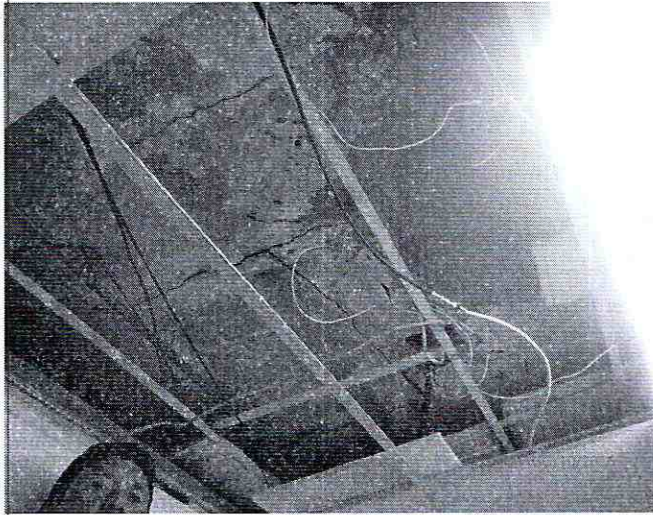
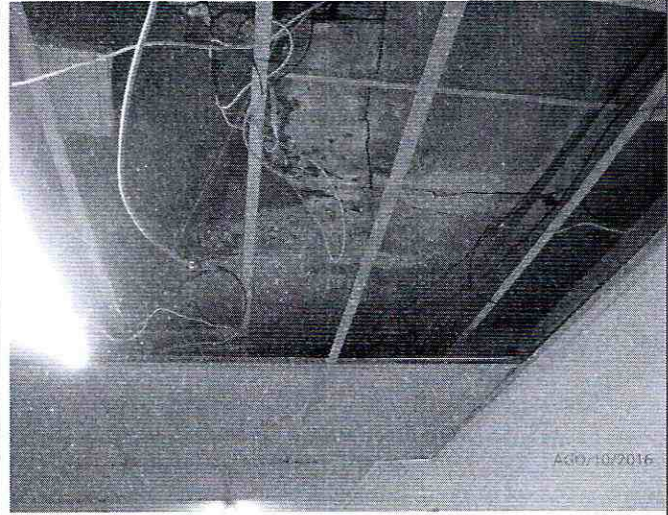
Al momento de la visita se identifica fisuras de tendencia vertical y horizontal en el cielo raso de la vivienda antigua con aberturas de hasta 1 mm y longitudes de 30 a 50 cm aproximadamente, (ver fotografías 3 y 4)

Entre las posibles causas por las que se presenta el deterioro del cielo raso, se encuentra la falta de mantenimiento de la estructura misma.

Fotografía 3 y 4. Presencia de fisuras en el cielo raso

- La estabilidad y funcionalidad de la estructura emplazada en el predio de la Calle 20 No. 98 – 20/26/14, en el Sector Catastral Centro Fontibón de la Localidad Fontibón, no se encuentran comprometida en la actualidad ante cargas normales de servicio, por los daños evidenciados.

- A los responsables del predio de la Calle 20 No. 98 – 20/26/14, en el Sector Catastral Centro Fontibón de la Localidad Fontibón, implementar acciones para el de mantenimiento, reparación y mejoramiento de las afectaciones que se presentan en el cielo raso, garantizando que se cumplan los requerimientos establecidos en el Decreto No. 926 del 19 de marzo de 2010 y el Decreto No. 340 del 13 Febrero de 2012, Reglamento Colombiano de Construcción Sismo Resistente NSR-10 de acuerdo con la normatividad vigente, con el ánimo de garantizar durante la vida útil las condiciones más adecuadas para su uso.
