DIAGNÓSTICO TÉCNICO DI - 9591
SUBDIRECCIÓN DE ANÁLISIS DE RIESGOS Y EFECTOS DE CAMBIO CLIMÁTICO
COORDINACIÓN DE ASISTENCIA TÉCNICA
RADICADO IDIGER 2016ER4052
RADICADO IDIGER 2016ER4053

PREDIO	Calle 85 A No 27-02 Calle 85 A No 27-10 Calle 85 A No 27-12	ÁREA DIRECTA			200 m ²		
SECTOR	Polo Club	POBLACIÓN ATENDIDA			15		
UPZ	98 –Los Alcázares	FAMILIAS	3	ADULTOS	10	NIÑOS	5
LOCALIDAD	12- Barrios Unidos	PREDIOS EVALUADOS			3		
CHIP	AAA0086HMEP AAA0159RDDE AAA0159RDEP	OFICIO REMISORIO			CR-25206

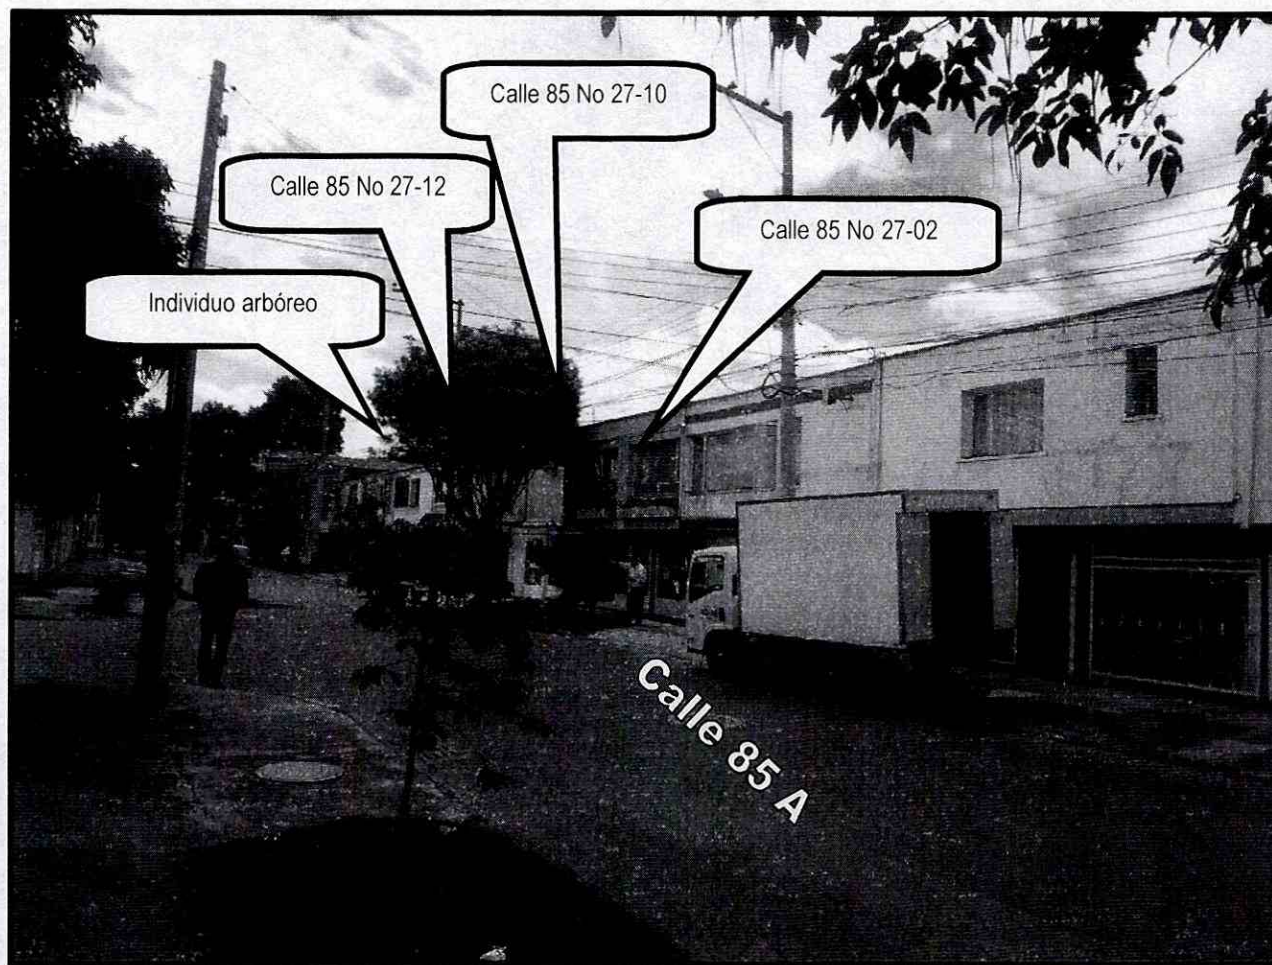
Dentro de las posibles causas de las afectaciones evidenciadas en los tres viviendas, están asentamientos diferenciales de las mismas hacia el costado sur, posiblemente a causa de los los cambios volumétricos que puede presentar el subsuelo, sumado a los procesos de succión y acción radicular causados por el árboles que se encuentra en el andén; situaciones que con base en la inspección visual no se pueden precisar.

Fotografía 1. Vista desde el exterior de los predios evaluados en el Sector Polo Club

- A los propietarios y/o responsables de los predios evaluados, adelantar las acciones de reparación y reforzamiento basados en un estudio de vulnerabilidad estructural que incluya interacción suelo-estructura, con el apoyo de personal idóneo y garantizando que se cumplan los requerimientos establecidos en el Reglamento Colombiano de Construcción Sismo Resistente NSR-10.

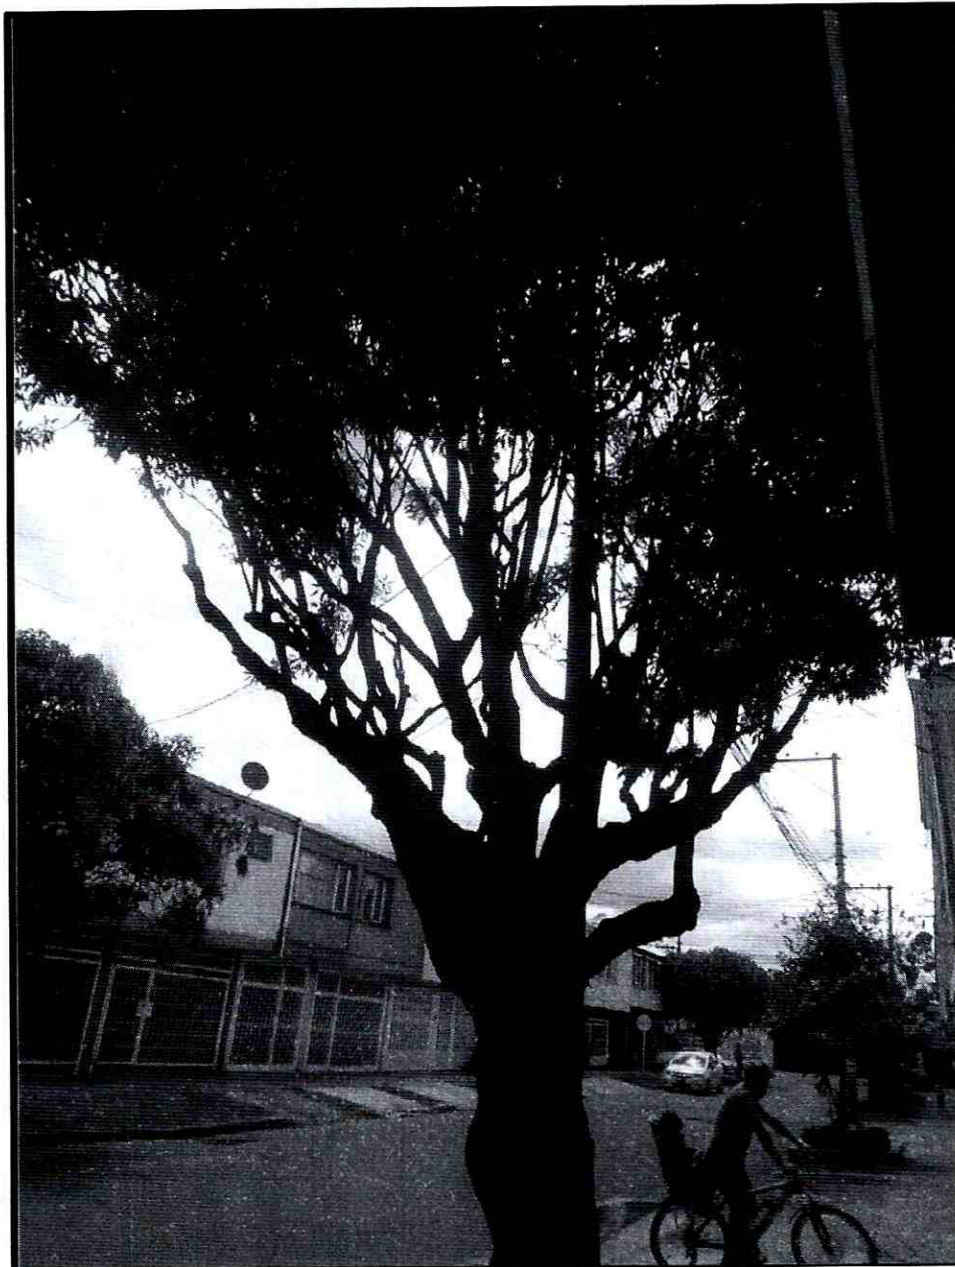
Fotografía 2. Individuo arbóreo frente al predio de la Calle 85 A No 27-02

- A la Secretaria Distrital de Ambiente, de la valoración del potencial de succión del árbol localizado hacia el costado sur de los predios, dar a conocer los resultados a los responsables de los predios y adelantar las acciones pertinentes, con el fin de limitar o detener los procesos de asentamientos diferenciales en caso que se determine que existe una relación entre dichos asentamientos y el individuo arbóreo.

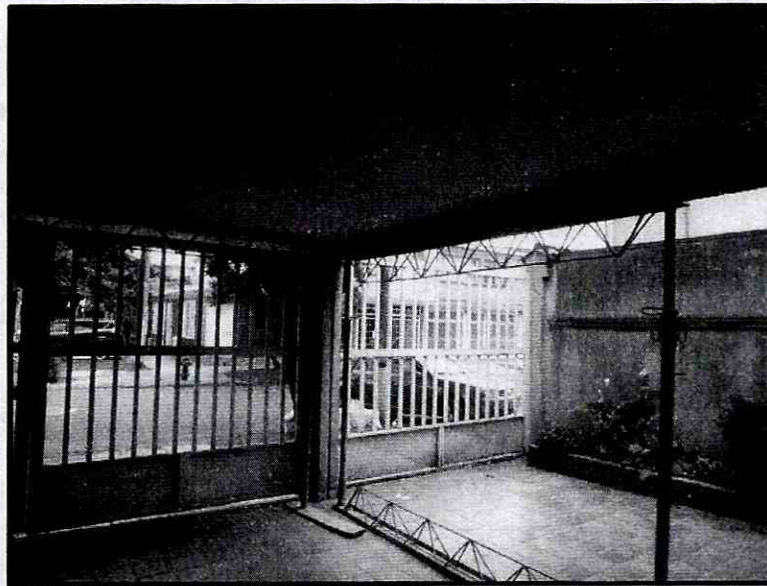
Al predio de la Calle 85 No 27-02 se realizó inspección visual desde el exterior dado que la propietaria del mismo no permitió el ingreso argumentando que no se han incrementado las afectaciones de la vivienda desde la visita del pasado 11 de abril de 2016. Se evidencia que en el garaje se han implementado apuntalamientos provisionales con parales y cerchas metálicas bajo la placa de entresuelo del segundo nivel. Adicionalmente se observa desprendimiento del cerramiento del muro de cerramiento del segundo nivel del costado occidental. De acuerdo con la información suministrada por la propietaria, ya se han adelantado los estudios estructurales

Fotografía 3. Apuntalamiento de la placa de entrepiso del predio de la Calle 85 A No 27-02

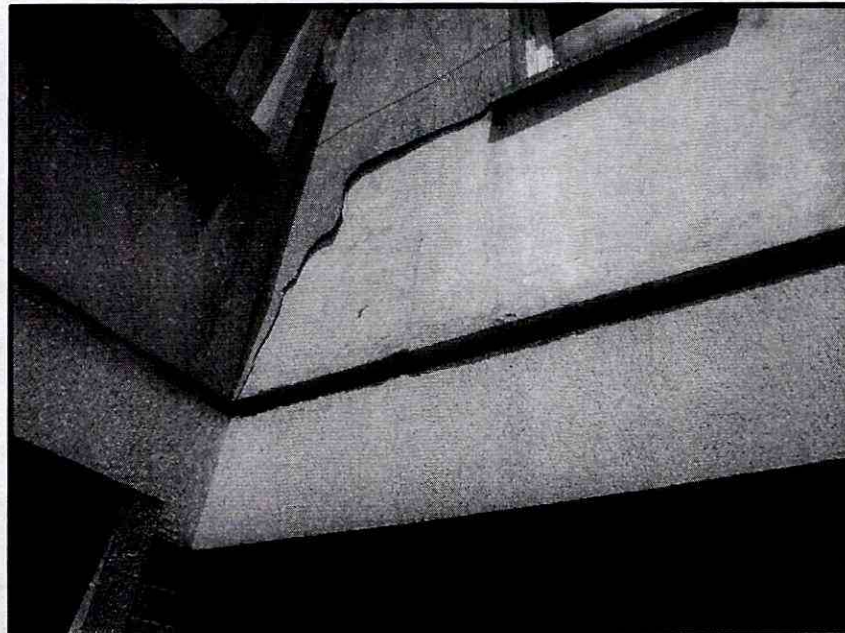
El predio de la Calle 85 A No 27-02 fue visitado por el IDIGER el día 11 de Abril de 2016, producto de la cual se emitió el Diagnóstico Técnico DI-9241, el cual describe que se observaron fisuras de tendencia longitudinal en el muro de cerramiento, caracterizadas por aberturas entre 2mm y 6mm y longitudes cercanas a los 2m y desprendimiento de la capa carrapas.

Fotografía 4. Desprendimiento de carrasplas en muro de cerramiento del segundo nivel en el predio de la Calle 85 A No 27-02

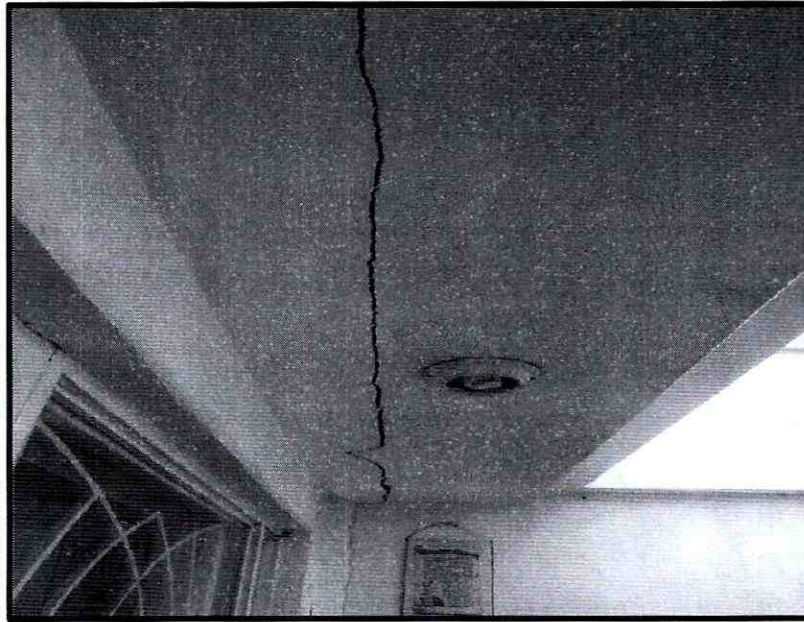
El predio de la Calle 85 A No 27-10 solo presenta una fisura de consideración localizada en la torta inferior de la placa en voladizo sobre la puerta de entrada, con una abertura menor a los 3mm.

Fotografía 5. Fisura en la torta inferior del entepiso junto a la entrada en el predio de la Calle 85 A No 27-10

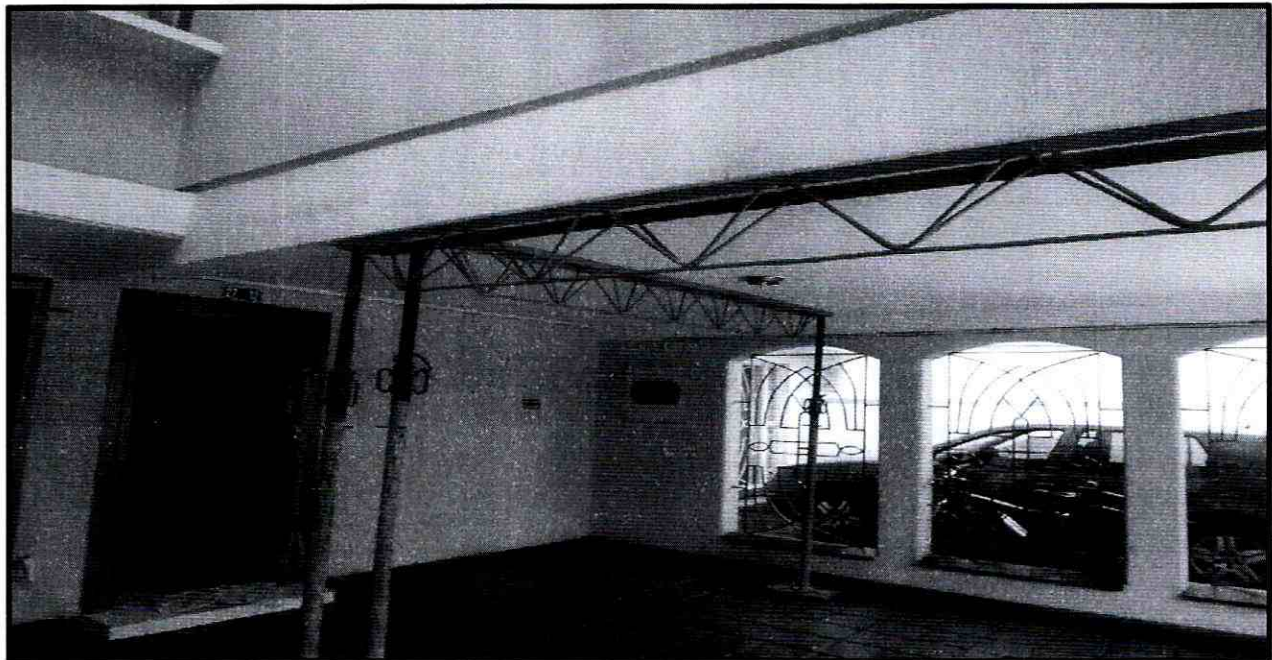
El predio de la Calle 85 A No 27-12 presenta desprendimientos del pañete y rupturas de mampuestos de algunas mochetas que conforman la ventana de la alcoba principal, por seguridad los propietarios de esta vivienda han apuntalado desde el garaje, la placa del entresuelo de la dicha alcoba por medio de cerchas y paralelas al igual que la vivienda del predio de la calle 85 A No 27-02.

Fotografía 6. Apuntalamiento de la placa de entepiso del predio de la Calle 85 A No 27-12.

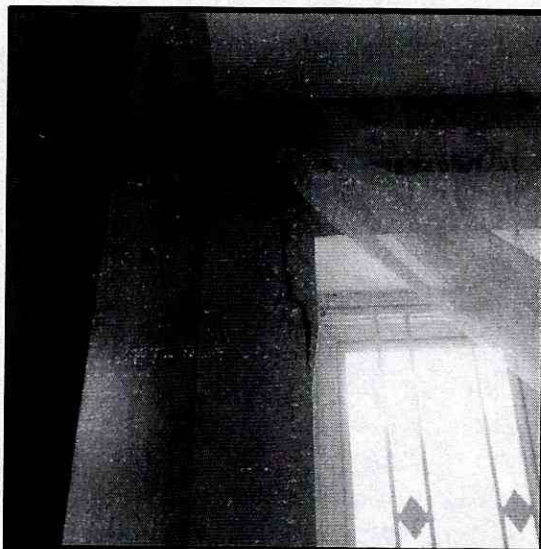
Fotografías 7 y 8. Desprendimientos de pañete y mampuestos en las mochetas que conforman la ventana de la alcoba principal en el predio de la Calle 85 A No 27-12
