DIAGNÓSTICO TÉCNICO DI - 9595
SUBDIRECCIÓN DE ANÁLISIS DE RIESGOS Y EFECTOS DE CAMBIO CLIMÁTICO
COORDINACIÓN DE ASISTENCIA TÉCNICA
EVENTO SIRE 4100403

DIRECCIÓN	Calle 6 Sur No. 2 A – 47 Este	ÁREA DIRECTA	85 m ²				
BARRIO	Buenos Aires	POBLACIÓN ATENDIDA	5				
UPZ	32 – San Blas	FAMILIAS	1	ADULTOS	3	NIÑOS	2
LOCALIDAD	04 – San Cristóbal	PREDIOS EVALUADOS	1				
CHIP	AAA0000EMYX	OFICIO REMISORIO	CR-25213

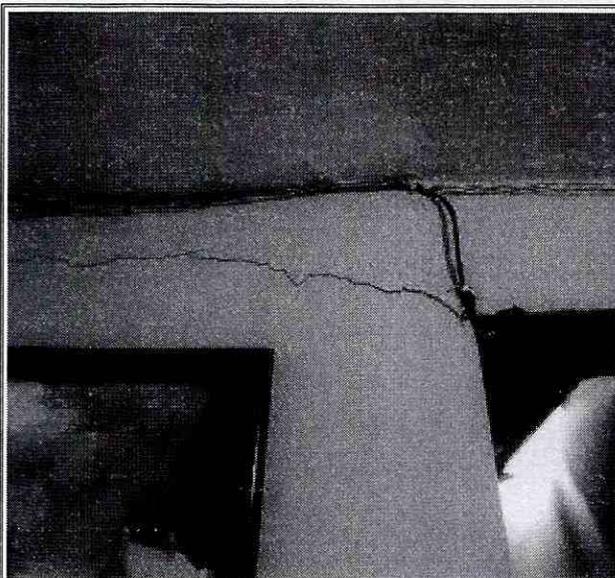
Foto No. 2. Grietas en muros divisorios unidad habitacional 2 del predio de la Calle 6 Sur No. 2 A - 47 Este

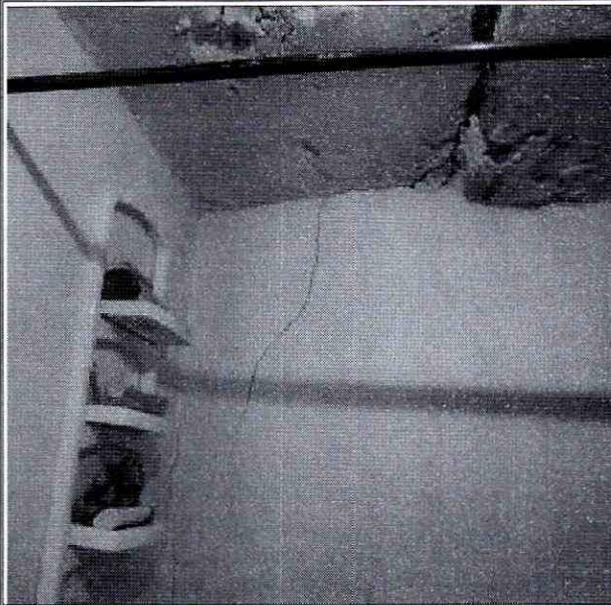
Foto No. 4. Grietas en muros divisorios unidad habitacional 2 del predio de la Calle 6 Sur No. 2 A – 47 Este

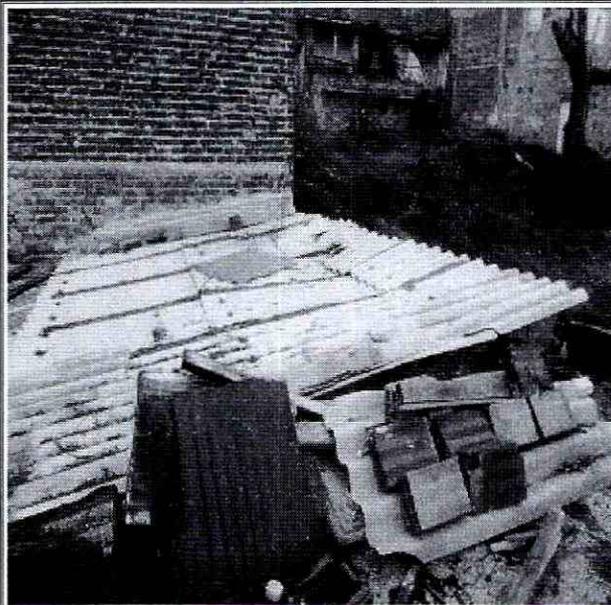
Foto No. 6. Afectaciones en la cubierta de la unidad habitacional 2 del predio de la Calle 6 Sur No. 2 A – 47 Este

- Colapso total de los muros de cerramiento perimetral y de la cubierta de la unidad habitacional 2 del predio de la Calle 6 Sur No. 2 A – 47 Este, Barrio Buenos Aires de la Localidad de San Cristóbal.

- A los responsables de la unidad habitacional 2 del predio de la Calle 6 Sur No. 2 A – 47 Este, Barrio Buenos Aires de la Localidad de San Cristóbal, implementar las acciones necesarias de reparación, reconstrucción y reforzamiento estructural que garanticen la estabilidad y funcionalidad de la vivienda; acciones que deben ser adelantadas con el apoyo de personal idóneo, garantizando que se cumplan los requerimientos establecidos en el Reglamento colombiano de Construcción Sismo Resistente NSR-10, de acuerdo a la normatividad vigente, para lo cual se deben tramitar los permisos y licencias respectivos.

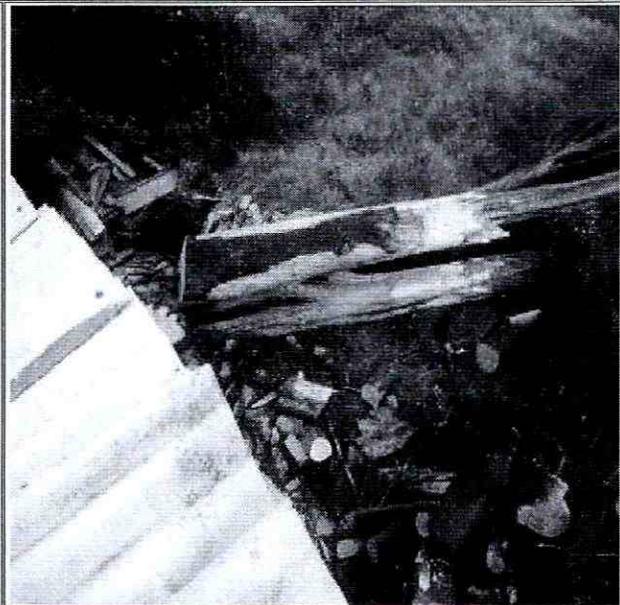
Dentro de las posibles causas por las cuales se presentan las afectaciones en la en la unidad habitacional 2 del predio de la Calle 6 Sur No. 2 A – 41 Este, se puede mencionar el colapso del individuo arbóreo de gran tamaño y espesor ubicado en un predio vecino con nomenclatura Carrera 3 Este No. 6 – 25 Sur; Barrio Buenos Aires de la Localidad de San Cristóbal.

Foto No. 6. Restos del individuo arbóreo colapsado sobre el predio de la Carrera 3 Este No. 6 – 25 Sur
