<b>DIAGNÓSTICO TÉCNICO</b>	Código:	GAR-FT-03
		Versión:	03
		Código documental:	01/10/2014

**DIAGNÓSTICO TÉCNICO – DI- 9601**  
**SUBDIRECCIÓN DE ANÁLISIS DE RIESGOS Y EFECTOS DE CAMBIO CLIMÁTICO**  
**COORDINACIÓN DE ASISTENCIA TÉCNICA**  
**RADICADO IDIGER 2016ER11231**

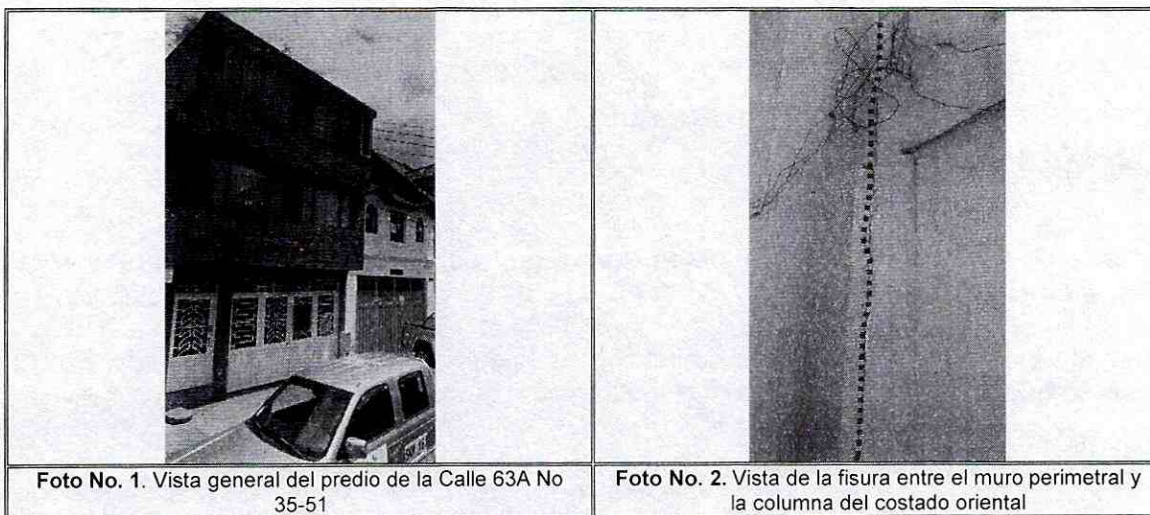
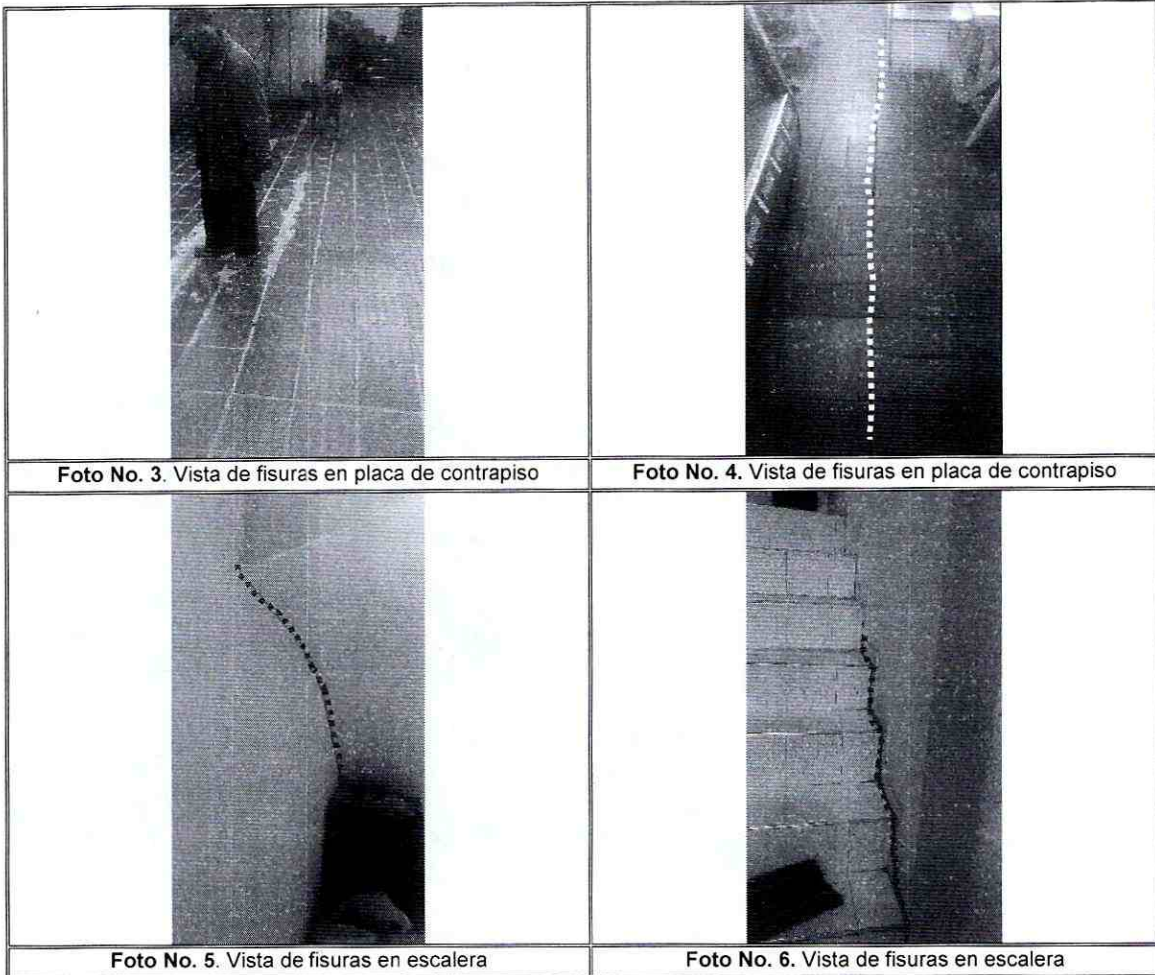
#### 5. REGISTRO FOTOGRAFICO

En el predio de la Calle 63A No 35-51, se emplaza una edificación de tres (3) niveles, de uso residencial, construida bajo un sistema estructural parcialmente confinado, placas de piso y entrepiso en concreto reforzado. En el costado oriental de la edificación en el muro perimetral y en la placa de contrapiso se evidencian fisuras de aproximadamente 3mm de abertura y longitudes que van desde los 0,5m hasta los 1,5m. En la escalera se evidencia una fisura (desprendimiento del muro) a lo largo de su desarrollo de aproximadamente 3mm de abertura.

Dentro de las posibles causas por las cuales se podrían estar presentando las afectaciones evidenciadas, en la edificación de la Calle 63A No 35-51, se puede mencionar los procesos de asentamientos diferenciales por las labores que se adelantan en el predio de la Calle 63A No 35-39, situación que de acuerdo a la inspección visual no es posible precisar el origen de los mismos.

Aumento en el tamaño y cantidad de las fisuras evidencias en el predio evaluado. En el largo plazo se podrían empezar a presentar desprendimientos del pañete de los muros divisorios.

- Al responsable y/o responsables del predio de Calle 63A No 35-51, en el Sector Catastral El Rosario de la Localidad de Barrios Unidos, si requiere determinar a fondo las causas de las afectaciones del inmueble se recomienda, realizar un estudio de patología y vulnerabilidad estructural (interacción suelo-estructura), con el apoyo de personal idóneo y garantizando que se cumplan los requerimientos establecidos en el Reglamento Colombiano de Construcción Sismo Resistente NSR-10.

- Al responsable y/o responsables del predio de la Calle 63A No 35-51, en el Sector Catastral El Rosario de la Localidad de Barrios Unidos, implementar acciones para el mantenimiento, mejoramiento y/o reforzamiento del inmueble allí existente; esto con el fin de garantizar durante la vida útil de la misma las condiciones adecuadas para su uso.
