**DIAGNÓSTICO TÉCNICO DI-9604**  
**SUBDIRECCIÓN DE ANÁLISIS DE RIESGOS Y EFECTOS DE CAMBIO CLIMÁTICO**  
**COORDINACIÓN DE ASISTENCIA TÉCNICA**  
**EVENTO SIRE 3888021**

<b>DIRECCIÓN</b>	Carrera 96B No. 16H-70.	<b>ÁREA DIRECTA</b>			6300 m <sup>2</sup>		
<b>SECTOR CATASTRAL</b>	Guadual Fontibón	<b>POBLACIÓN ATENDIDA</b>			160		
<b>UPZ</b>	75 – Fontibón.	<b>FAMILIAS</b>	40	<b>ADULTOS</b>	90	<b>NIÑOS</b>	70
<b>LOCALIDAD</b>	09 – Fontibón.	<b>PREDIOS EVALUADOS</b>			40		
<b>CHIP</b>	AAA0078ZSTO	<b>OFICIO REMISORIO</b>			CR - 25229.

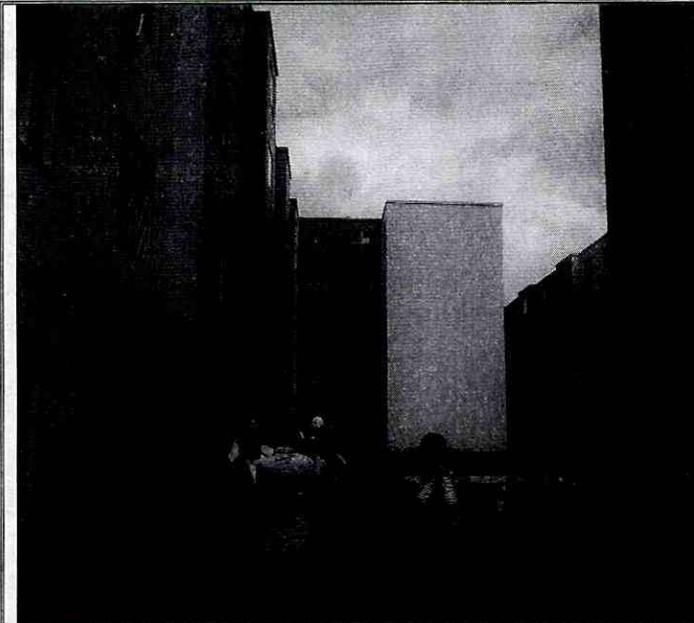
**Fotografía 1.** Vista del Conjunto Residencial Valparaíso en el predio de la Carrera 96 B No. 16 H – 70, en el Sector Catastra Guadual Fontibón de la Localidad Fontibón.

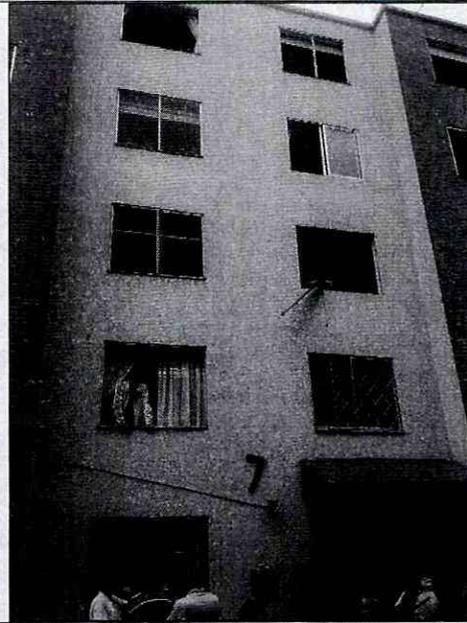
**Fotografía 2.** Torre de apartamentos No. 7, perteneciente al Conjunto Residencial Valparaíso en el predio de la Carrera 96 B No. 16 H – 70, en el Sector Catastra Guadual Fontibón de la Localidad Fontibón.

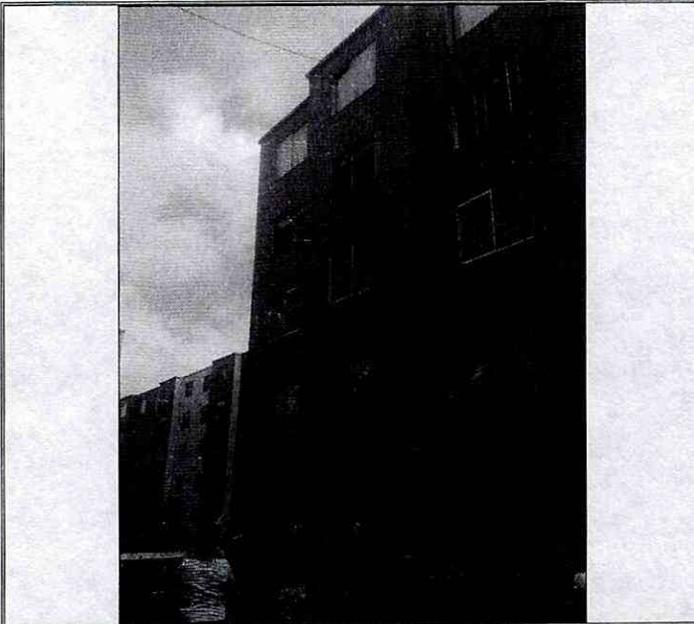
**Fotografía 3.** Torre de apartamentos No. 4, perteneciente al Conjunto Residencial Valparaíso en el predio de la Carrera 96 B No. 16 H – 70, en el Sector Catastra Guadual Fontibón de la Localidad Fontibón.

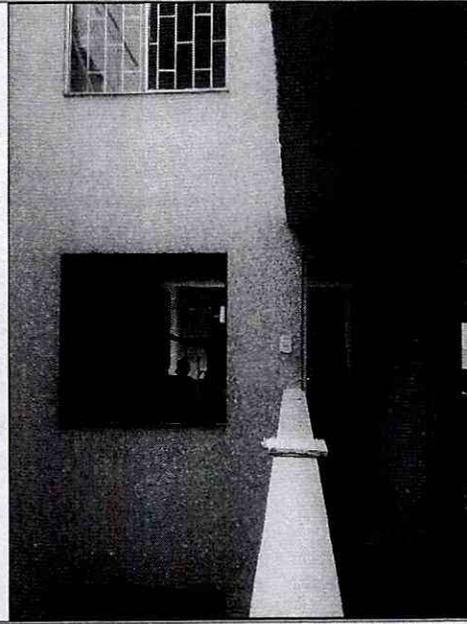
Producto de la onda expansiva generada por la explosión, se presentaron daños en toda la ventanería metálica del apartamento 304 de la torre 7 (*ver fotografías 4, 5 y 6*) y rotura de vidrios de las mismas; de igual forma, se identificó que la ventanería de algunos apartamentos de la mencionada torre y de la torre 4 presentaron desajustes y rotura de vidrios, los cuales al momento de la visita estaban siendo retirados para evitar la caída hacia zonas comunes (*ver fotografía 6*). Personal de la empresa de Gas natural Fenosa al momento de la visita desarrollaba acciones de verificación de las instalaciones de gas de la Torre 7.

Según la Unidad Administrativa Cuerpo Oficial de Bomberos de Bogotá, la causa de la explosión fue relacionada con acumulación de gas natural, producto al parecer de una fuga en la instalación domiciliar del apartamento 304 de la torre 7.

**Fotografía 4.** Vista del apartamento 304 de la Torre 7 del Conjunto Residencial Valparaíso, en donde se presentó la explosión.

- Al responsable y/o responsables del Conjunto Residencial Valparaíso, en el predio de Carrera 96 B No. 16 H – 70, en el Sector Catastral Guadual Fontibón de la Localidad Fontibón y la Empresa Gas Natural Fenosa S.A. desarrollar las acciones pertinentes encaminadas a la revisión y mantenimiento de las redes que se encuentran instaladas en el mencionado conjunto, con el propósito de garantizar su adecuado funcionamiento e impedir la ocurrencia de situaciones que puedan atentar contra la integridad física de los habitantes..
- A la Alcaldía Local Fontibón, desde su competencia, adelantar las acciones administrativas tendientes a verificar el cumplimiento de las recomendaciones impartidas mediante este diagnóstico técnico con el objeto de proteger la integridad física de los habitantes, usuarios y vecinos del predio evaluado en el presente informe técnico.

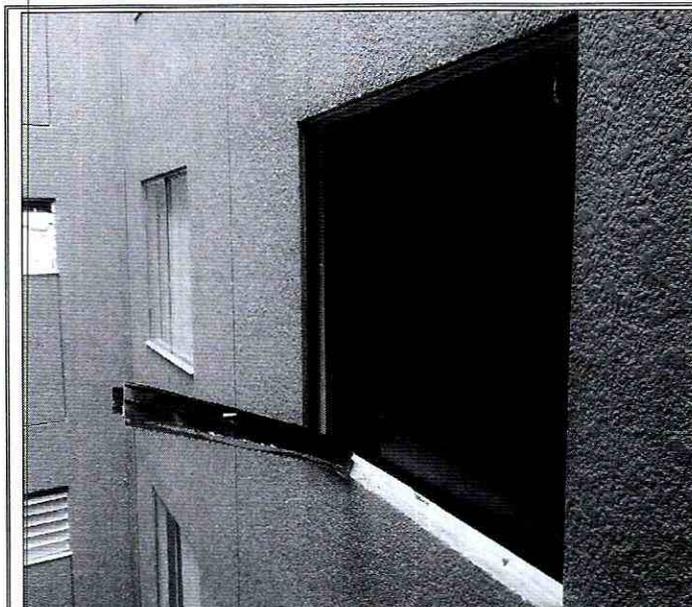
**Fotografía 5.** Ventaneria afectada por la onda expansiva generada por la explosión presentada en el apartamento 304 de la Torre 7, del Conjunto Residencial Valparaíso.

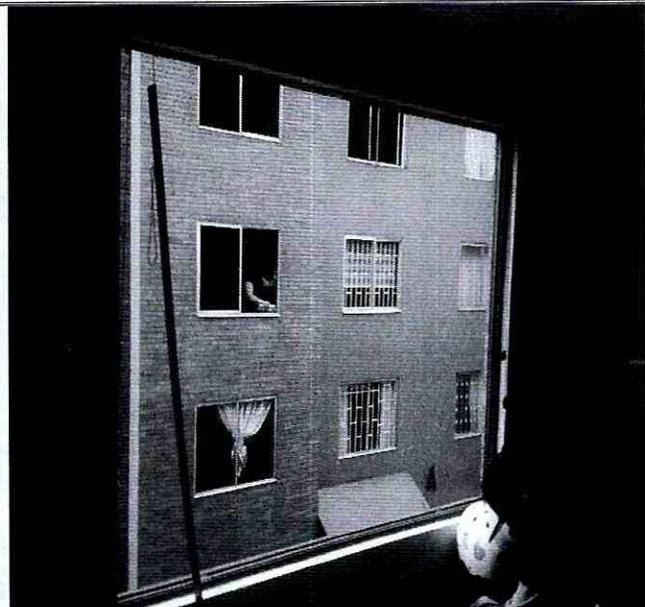
**Fotografía 6.** Ventaneria afectada por la onda expansiva generada por la explosión presentada en el apartamento 304 de la Torre 7, del Conjunto Residencial Valparaíso.
